## Informe técnico S-30/2011

# Investigación del abordaje entre el B/P ANCHOUSA y el B/P PLAYA DAS DUNAS ocurrido el día 19 de marzo de 2009 a doce millas al Norte del cabo de Estaca de Bares

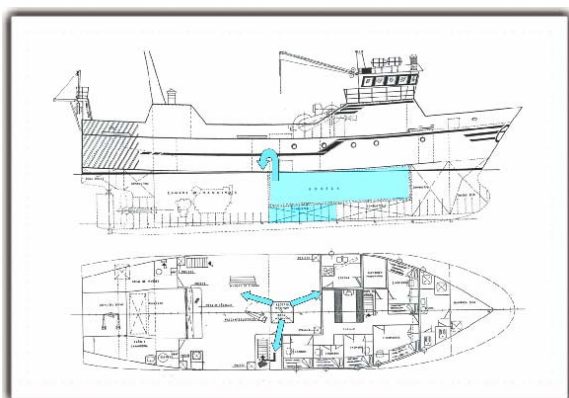
El bulbo del B/P ANCHOUSA se incrustó en el costado de estribor del B/P PLAYA DAS DUNAS a unos dos metros por debajo de su línea de flotación a la altura de la bodega, lo que provocó a este segundo buque una vía de agua que inundó la bodega y afectó al tanque de doble fondo situado inmediatamente debajo (véase figura 2). No se observó contaminación en el mar.

Figura 2. Inundación en el B/P PLAYA DAS DUNAS, y propagación a través de la tapa de la escotilla de la bodega, si aquella no se hubiera asegurado.

La tripulación del B/P PLAYA DAS DUNAS aseguró con puntales la escotilla de la bodega evitando de ese modo la progresión de la inundación al parque de pesca. El motor principal nunca dejó de funcionar teniendo en todo momento electricidad para poder accionar las bombas.

A continuación se procedió a apuntalar la tapa de la escotilla de la bodega para que la inundación no se propagase al resto del buque y, en

particular, a la sala de máquinas, lo que hubiera provocado que el buque se quedase sin energía eléctrica, logrando mantener la inundación controlada mediante las bombas de achique. El buque quedó con asiento a proa a causa de la inundación de la bodega.

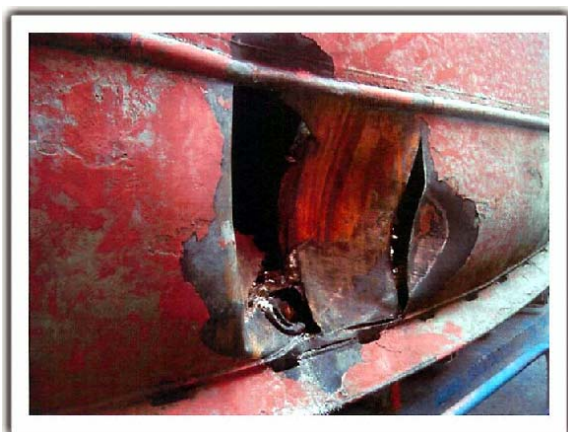
Figura 3. Daños bajo la flotación en el B/P PLAYA DAS DUNAS

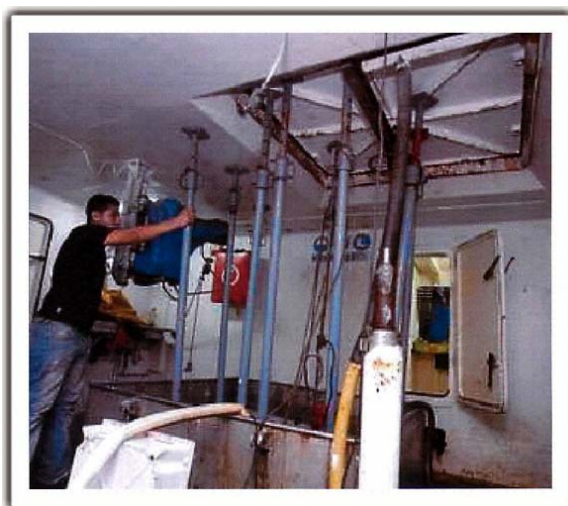
Figura 4. Apuntalamiento de la tapa de escotilla de la bodega del B/P PLAYA DAS DUNAS

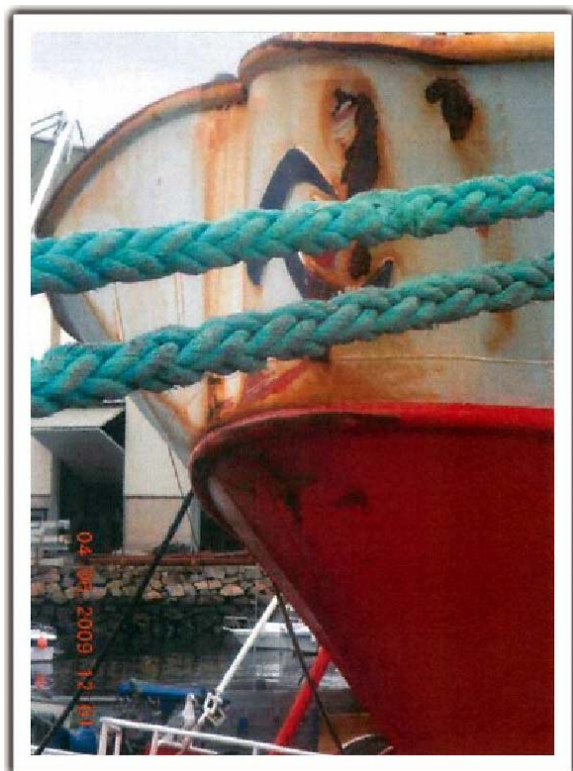
A su vez, el B/P ANCHOUSA sufrió daños leves en el bulbo de proa y en la amurada al impactar contra el B/P PLAYA DAS DUNAS. Éstos daños no

le impidieron navegar a puerto en condiciones de seguridad al no verse afectada la integridad estructural del mismo.

Figura 5. Daños en la amurada del B/P ANCHOUSA
