CIAIAC

Informe técnico IN-032/2013

Incidente ocurrido el 22
de septiembre de 2013, entre
la aeronave Airbus A319,
matrícula EC-JEI, operada por
Iberia, y un vehículo de servicio,
en el aeropuerto Adolfo Suárez
Madrid-Barajas (Madrid)

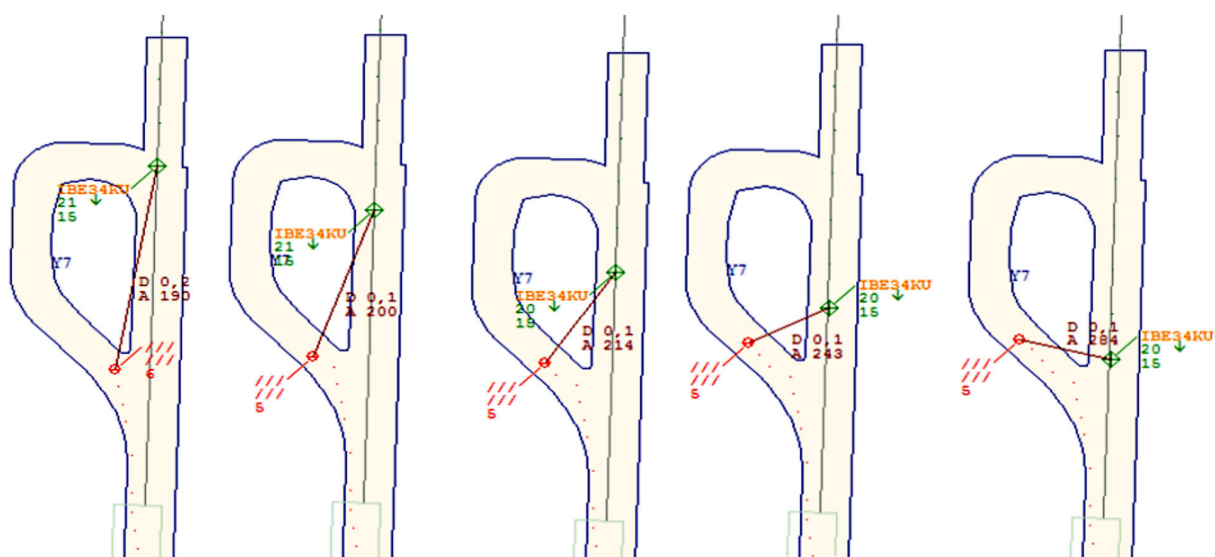
Figura 2. Posición PAPA4 y AVO entre los tiempos 18:04:22 y 19:04:26

En la figura 2 se representa las distintas posiciones, entre los tiempos: 18:04:22 y 19:04:26, del coche PAPA4, con el número 5 en color rojo, y la aeronave que operaba con el indicativo IBE34KU.

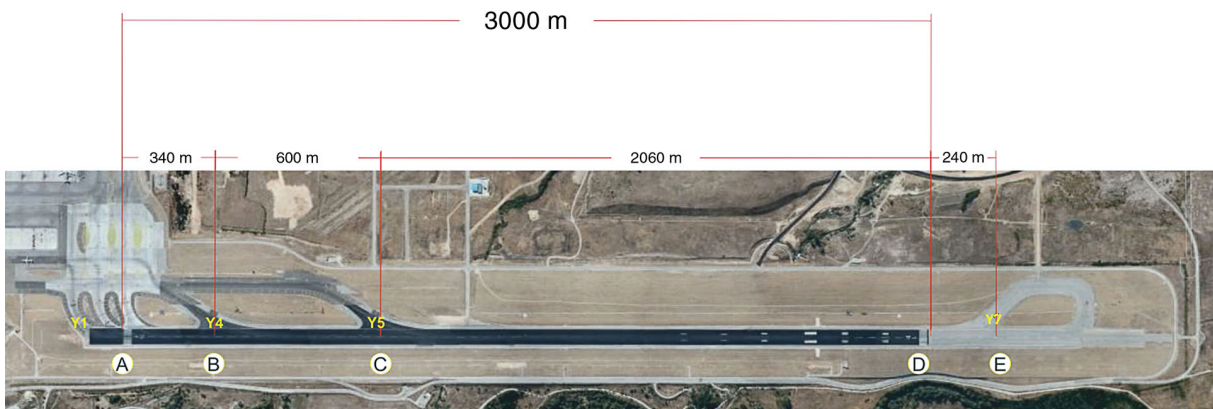
Figura 3. Esquema de la pista 18L

La distancia entre la calle de salida rápida Y5 y el umbral de la pista 18L es de 2.000 m y en su recorrido no hay ninguna vía de salida más a excepción de un vial de servicio a 200 m de la salida Y5. En la figura 3 se detallan las distancias principales.

El punto designado con la letra **A** corresponde al umbral de la pista 36R y con la letra **D** el umbral de la pista 18L.

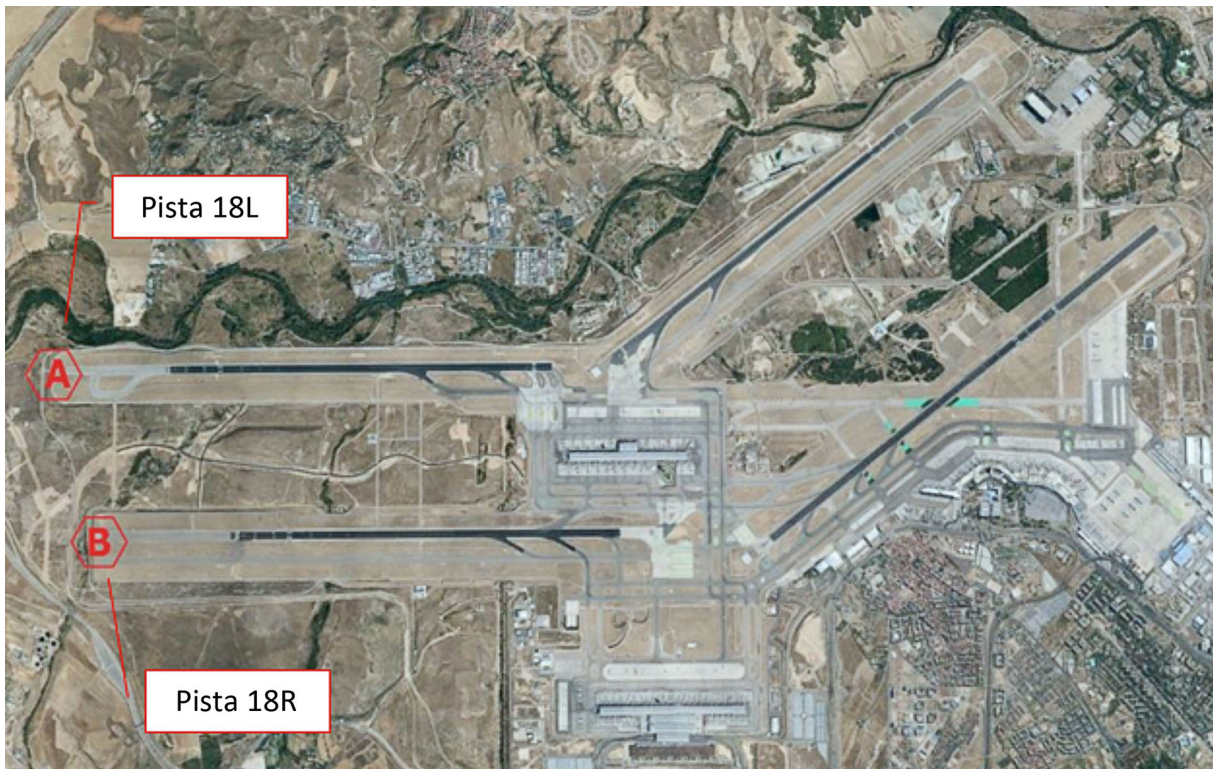
Figura 4. Aeropuerto Adolfo Suárez Madrid-Barajas

El análisis de las muestras de datos obtenidos, sin hacer cálculos teóricos de cobertura, y combinando las comunicaciones desde todos los centros mostró que el nivel de recepción más bajo se alcanzó en el punto **A**, indicado en la figura 4, cuando se emite desde el URR de LEMD3 por la frecuencia 123.475 MHz. No obstante, el valor mínimo de señal registrado es seis veces mayor que la mínima que los equipos transceptores

instalados a bordo de los vehículos es capaz de recibir. Por tanto, se garantiza que en todos los puntos utilizados para el estudio el nivel de señal es adecuado, garantizándose la cobertura.
