INFORME CIAIM-26/2014

Hundimiento del pesquero RIAS BAIXAS UN a unas 540 millas al sur del puerto de Praia (Isla de Santiago, Cabo Verde), el 18 de octubre de 2013

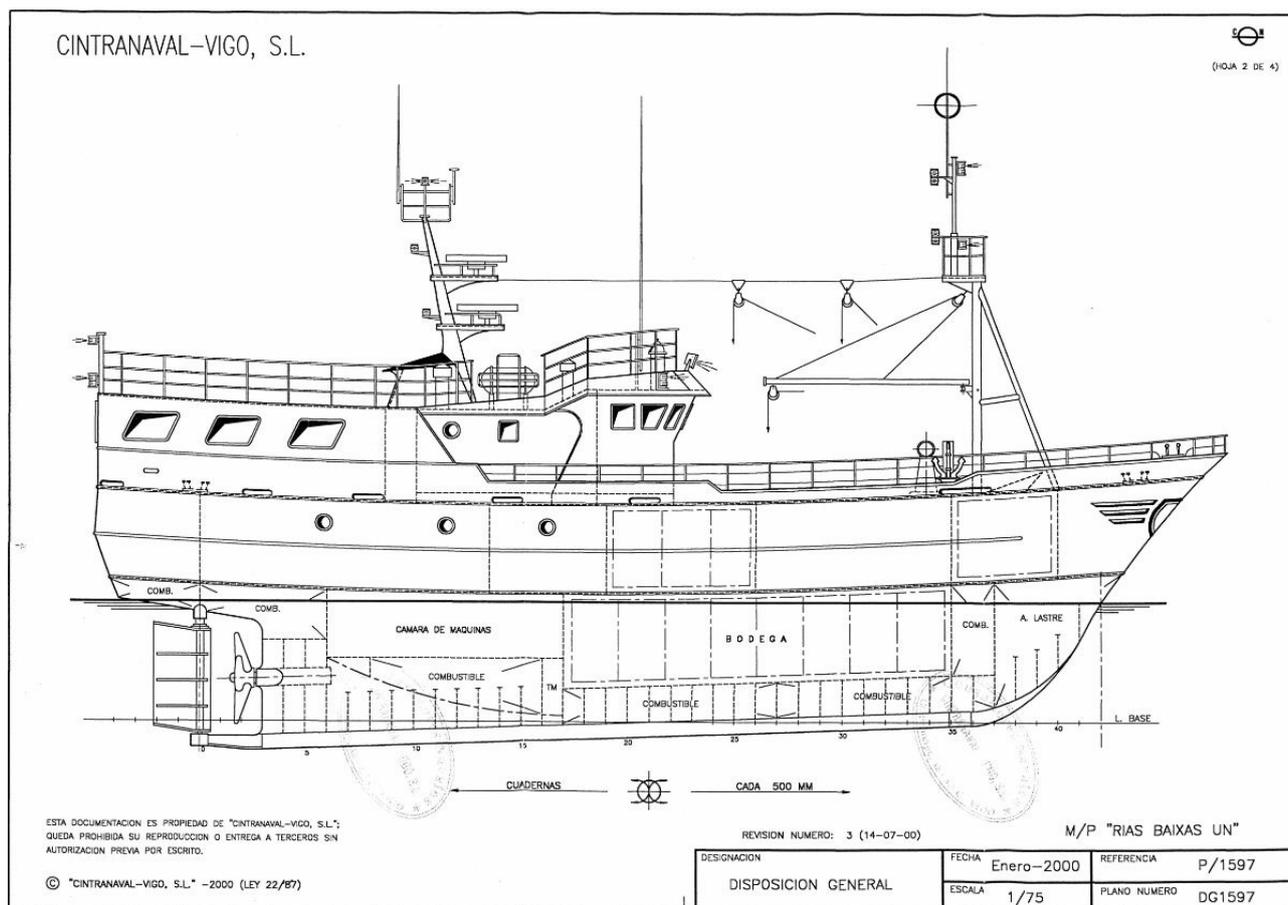
Figura 3. Plano de disposición general

Durante la toma de declaraciones, varios tripulantes manifestaron que la vía de agua pudo producirse como consecuencia de una colisión con algún objeto a la deriva. Si se analizan los planos del pesquero se observa que la cámara de máquinas se encontraba situada en la zona de

los finos de popa del casco, colindante con la bodega, y protegida por varios tanques de combustible en los flancos y la zona de popa, la quilla y el codaste proel (ver figuras 3 y 4). Además, no se apreció ninguna fuga de combustible durante la inundación de la cámara de máquinas. Es por ello que resulta improbable una colisión con un objeto a la deriva que causara una vía de agua en la cámara de máquinas, más aún si se tiene en cuenta que el buque iba navegando con marcha avante y que el casco era de acero.

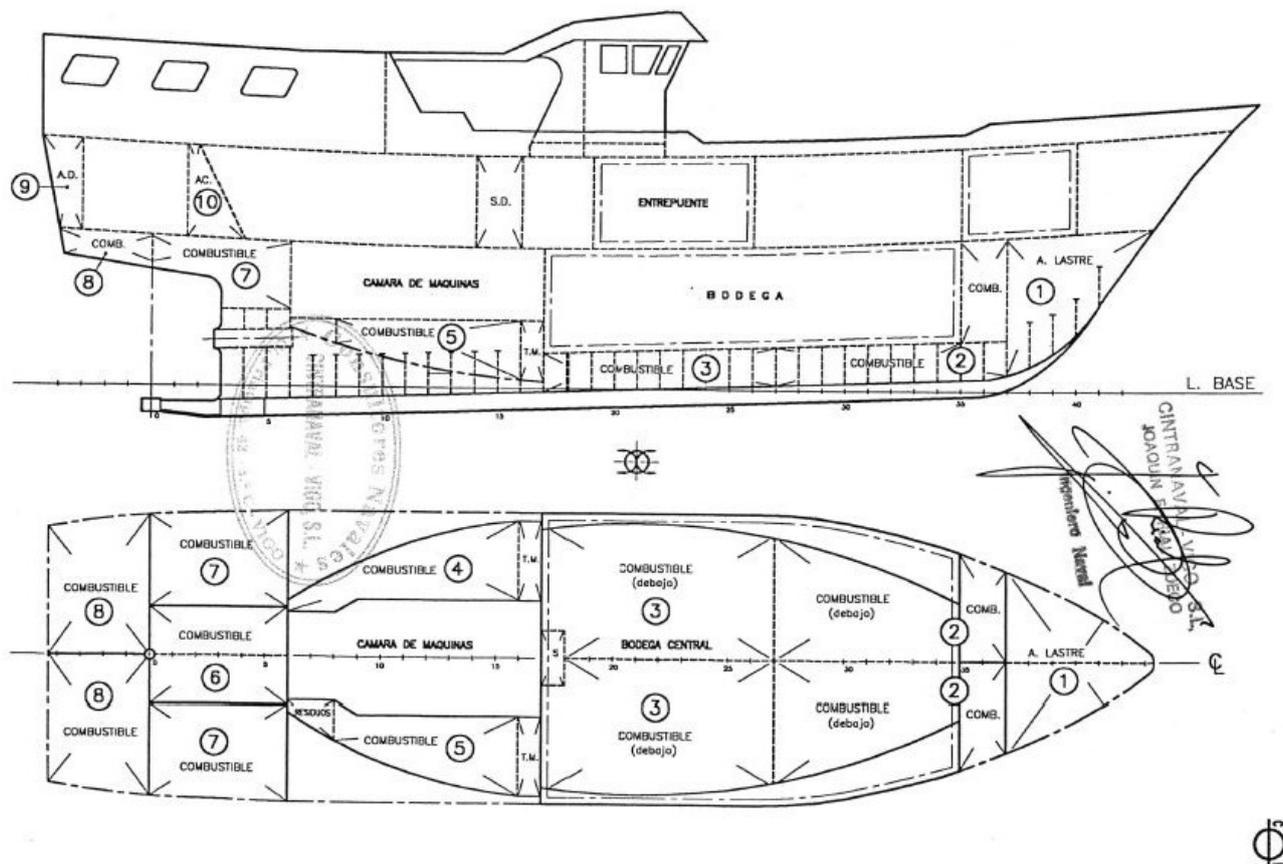
Figura 4. Esquema de tanques

El jefe de máquinas descartó la posibilidad de que la vía de agua hubiese tenido lugar en la bocina del eje de la hélice porque la alarma que sonó en primer lugar fue la de la sentina de proa y no tuvo sensación de ello cuando bajó a la cámara. Así pues, la inundación habría tenido otro origen, siendo más probable, por descarte, que estuviera en el circuito de refrigeración del motor propulsor o en las tomas de mar o descargas del mismo, situadas en la zona de proababor. De ser así, la rotura o suelta de algún elemento que golpease con estrépito zonas próximas del pesquero podría haber sido interpretada por los tripulantes que oyeron dos golpes en el casco como el resultado del choque del pesquero contra algún objeto.
