## INFORME CIAIM-03/2017

Embarrancada y posterior hundimiento del pesquero BALSA al norte de Illa Pancha (Ribadeo, Lugo) el 5 de abril de 2016

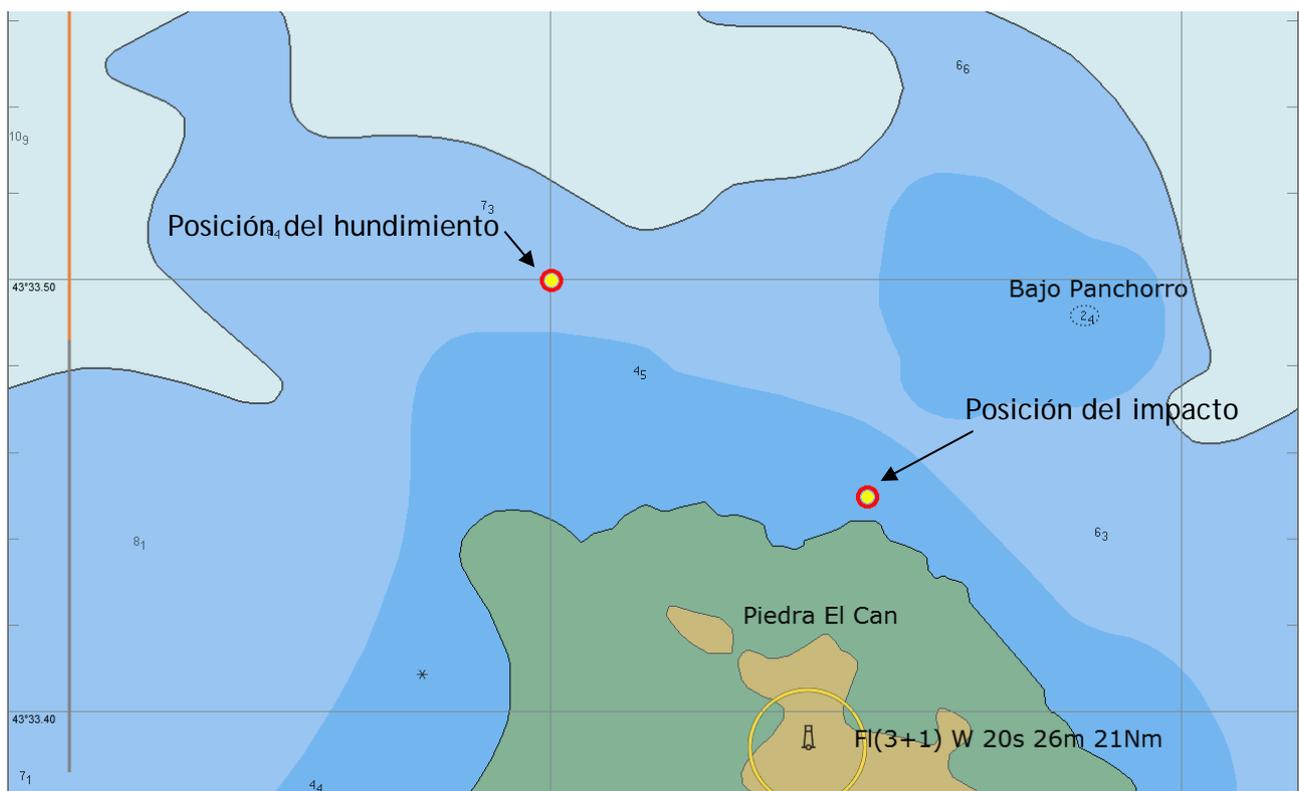
Figura 4. Posición del accidente y del posterior hundimiento

Consiguieron dar cabos a la E/P Balsa, ya semihundida, con la intención de darle remolque pero debido al oleaje se rompieron los cabos y se hundió definitivamente, según declaración del patrón, en una posición 43° 33,5'N, 007° 02,6'W (figura 4), a unos 30 m al norte de Punta do Can.
