Informe técnico S-34/2012

Investigación del hundimiento de la embarcación de pesca BASIBINA a 10 millas del puerto de Palamós (Girona), el 10 de abril de 2012

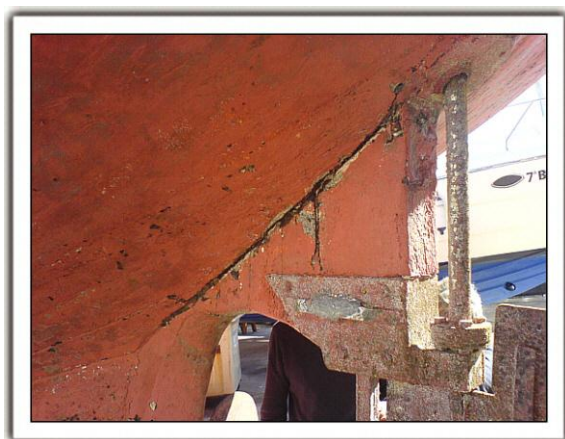
Figura 5. Aspecto del codaste de la embarcación BASIBINA (fecha indeterminada)

En el año 2011, la embarcación BASIBINA entró en el varadero a causa de una vía de agua en la zona del codaste proel, parte de cuya tablazón tuvo que ser sustituida.

Durante la última reparación en seco en el varadero de L'Escala, el día 2 de marzo de 2012, el técnico calafate y el patrón hablaron de la conveniencia de sanear para el año 2013 toda la tablazón de la zona de popa donde se originó la vía de agua que provocó el hundimiento del pesquero.

1. En las inspecciones y reparaciones de los buques de madera se deben intensificar las inspecciones del casco cuando los buques tienen más de 15 años, con especial celo en el codaste de los buques arrastreros.

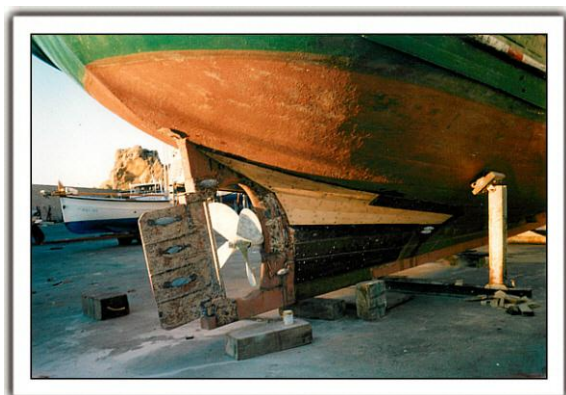
Aunque, según manifiesta el patrón, no era frecuente que las puertas de arrastre golpearan en la popa de la embarcación durante las maniobras de izado de las mismas, y de hecho el patrón indica que no sucedió así el día del accidente, sí solía acontecer eventualmente debido a diferentes causas, por lo que dicha zona era un área de riesgo estructural.

Figura 6. Aspecto de la popa de la embarcación BASIBINA (fecha indeterminada)

La Comisión Permanente de Investigación de Accidentes e Incidentes Marítimos, una vez analizados los hechos y circunstancias que originaron la vía de agua y posterior hundimiento de la embarcación de pesca BASIBINA, y teniendo en cuenta los antecedentes de que se disponen sobre inspecciones y reparaciones llevadas a cabo a dicha embarcación, ha concluido que el accidente se originó a consecuencia de la desunión de una o más tablas del forro del casco situadas en la zona del codaste, probablemente debido a la pérdida de resistencia estructural que había sufrido el maderamen a causa del paso del tiempo y a los golpes ocasionales de las puertas de arrastre con la popa durante su izado en las labores de pesca.

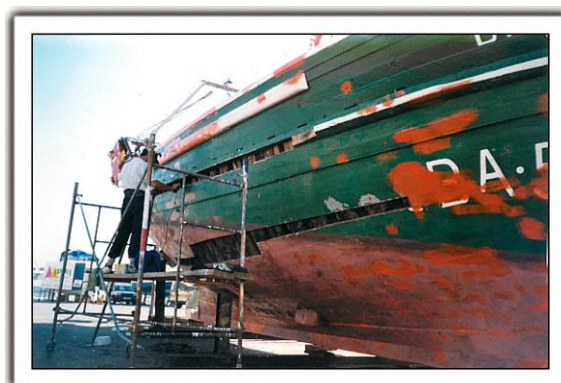
La embarcación había sufrido continuas reparaciones en la última década, justificadas por el deterioro de algunas tracas del forro y la necesidad de ir sustituyéndolas debido a la antigüedad de la embarcación, y por la oxidación de los clavos y pernos que conformaban la estructura.

Figura 7. Costado de estribor de la embarcación BASIBINA en reparación (fecha indeterminada)
