**RESUMEN DE DATOS**

Fecha y hora	<b>Sábado, 23 de febrero de 2013; 15:45 h local</b>
Lugar	<b>Aeródromo de Casarrubios (Toledo)</b>

Matrícula	<b>EC-HUY</b>
Tipo y modelo	<b>PIPER PA-34-200T</b>
Explotador	<b>Privado</b>

Tipo de operación	<b>Aviación general – Vuelo de instrucción – Verificación</b>
Fase del vuelo	<b>Aterrizaje – Carrera de aterrizaje</b>

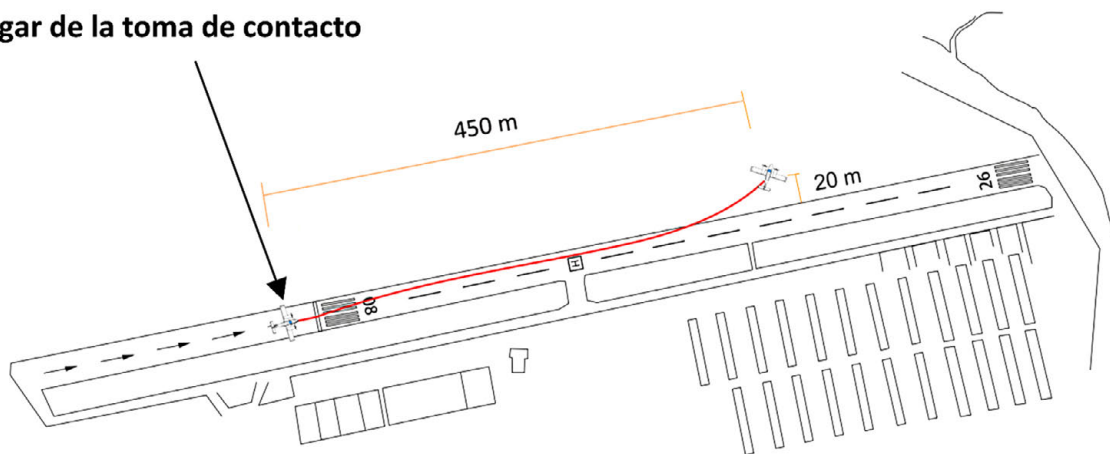
En la inspección de campo se pudieron apreciar las huellas producidas durante la carrera de aterrizaje. Se observó que la aeronave hizo la toma de contacto antes de llegar al umbral de la pista 08, las huellas de ambos neumáticos aparecen nítidamente marcados describiendo una trayectoria discontinúa hacia la izquierda.

A continuación, en una trayectoria paralela entre las líneas de eje y borde de pista, la huella del neumático derecho prácticamente desaparece, mientras que la del izquierdo permanece como un trazo negro muy marcado.

En los últimos metros de su recorrido la trayectoria se desvió nuevamente a la izquierda, en dirección a la franja, presentando este tramo las marcas de las huellas continuas de los dos neumáticos del tren principal y discontinuas las del neumático del tren de morro.

Figura 1. Trayectoria de la carrera de aterrizaje

A la vista de la descripción realizada en el apartado 1.6 se considera que se actuó sobre los frenos inmediatamente tras la toma de contacto y que debido a la elevada velocidad en ese momento la frenada quedó marcada.

Tras el desvío inicial, la fuerte marca de la huella izquierda se produjo porque el sistema de anclaje de la pata izquierda del tren principal quedó dañado durante la toma de contacto y la rueda quedó desalineada, circunstancia que se vio reflejada en el desgaste severo del neumático, al no ser paralelo a la dirección nominal de rodadura.

Las huellas del último tramo, desde que finaliza el tramo recto y se inicia el último viraje a la izquierda, puede interpretarse en la reacción del examinador al tomar los mandos de la aeronave, con una fuerte frenada en la que aparece de nuevo la huella de la cubierta derecha y la de la rueda de morro al cabecear la parte frontal. El intento de corregir la trayectoria no tuvo efecto por la resistencia ofrecida por la pata izquierda del tren principal.

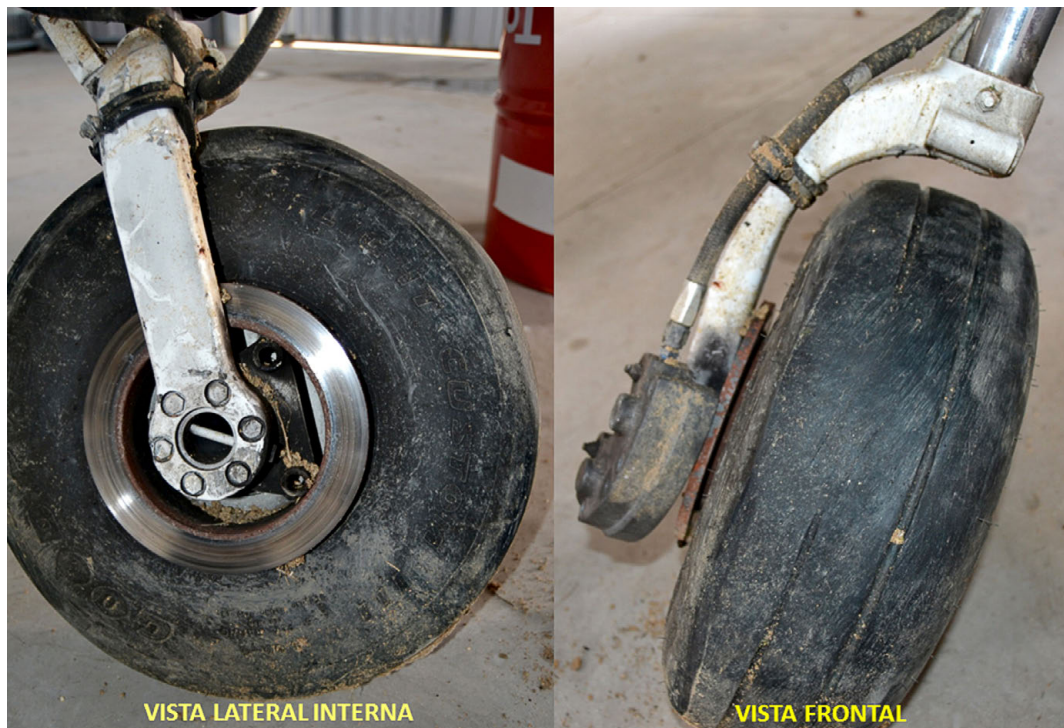
El neumático de la rueda izquierda mostraba dos zonas consecutivas de desgaste, una de ellas severa, de forma elíptica, con el eje mayor inclinado respecto de la dirección de rodadura y origen en la parte central de la banda de rodadura y final en la cara interna de la cubierta. La otra zona de desgaste afectaba únicamente al borde interno de la banda de rodaje, con restos de goma hacia la cara interna de la banda.

Figura 2. Huellas de desgaste en la cubierta izquierda
