## Informe técnico S-04/2011

# Investigación de la caída al mar y fallecimiento de una persona desde el pesquero NUESTRA SEÑORA DEL CARMEN, cerca de la Punta del Río Vélez (Málaga), el 10 de marzo de 2010

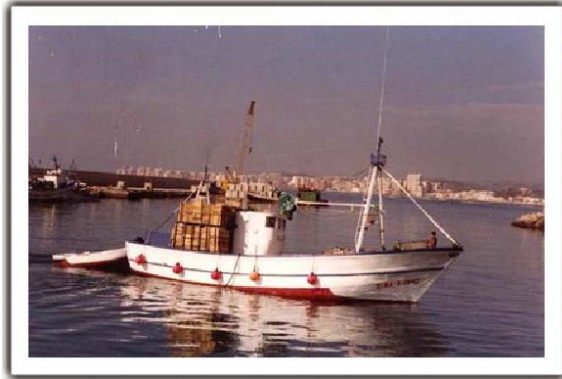
**Figura 3.** Pesquero NUESTRA SEÑORA DEL CARMEN (foto de archivo. El bote auxiliar que se muestra no corresponde con el actual)

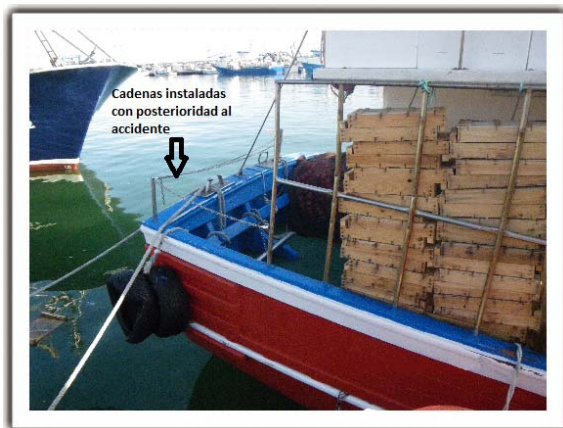
El accidente se produjo mientras el marinero jubilado se encontraba apoyado en la amurada de popa de la embarcación. La altura de la amurada del pesquero en el lugar del accidente era de unos 750 mm. Tras el accidente se instalaron unas cadenas a popa para disminuir el riesgo de caída (ver figura 0). En la actualidad, en cumplimiento del Anexo VI del Real Decreto 543/2007, por el que se determinan las normas de seguridad y de prevención de la contaminación a cumplir por los buques pesqueros menores de 24 m de eslora (L), la altura de las amuradas en todas las partes expuestas de la cubierta de trabajo debe de tener al menos 1 m para disminuir el riesgo de caída por la borda.

Las embarcaciones de pesca existentes con anterioridad a la entrada en vigor del mencionado Real Decreto, deben cumplir con las prescripciones que les son aplicables del Anexo VI del Real Decreto 543/2007 cuando se sustituya el Certificado de navegabilidad por el Certificado de conformidad que dispone el Artículo 18. En el momento del accidente la embarcación NUESTRA SEÑORA DEL CARMEN tenía el Certificado de navegabilidad en vigor, motivo por el que aún no estaba obligada a aumentar la altura de las amuradas. Por tanto, la altura de la amurada en la popa del pesquero en el momento del accidente se ajustaba a lo dispuesto en la normativa.

- El accidente fue un suceso fortuito, cuyo desencadenamiento no se pudo prever.
- Si las amuradas de la embarcación hubieran sido de mayor altura tal vez el accidente se podría haber evitado.
- Probablemente el accidentado llevaba incorrectamente colocado el chaleco, o no lo llevaba puesto, cuando sucedió el accidente. Sus consecuencias se podrían haber minorado si el accidentado hubiera llevado correctamente puesto el chaleco salvavidas en ese momento.
- La reacción de la tripulación fue adecuada, considerando el escaso tiempo transcurrido desde la caída al mar del accidentado hasta su traslado a tierra.
