Informe técnico S-18/2011

Incendio y hundimiento de la embarcación LIBERTY TERCERO, a 4,6 millas de la costa de Mogán (Gran Canaria) el 14 de octubre de 2011

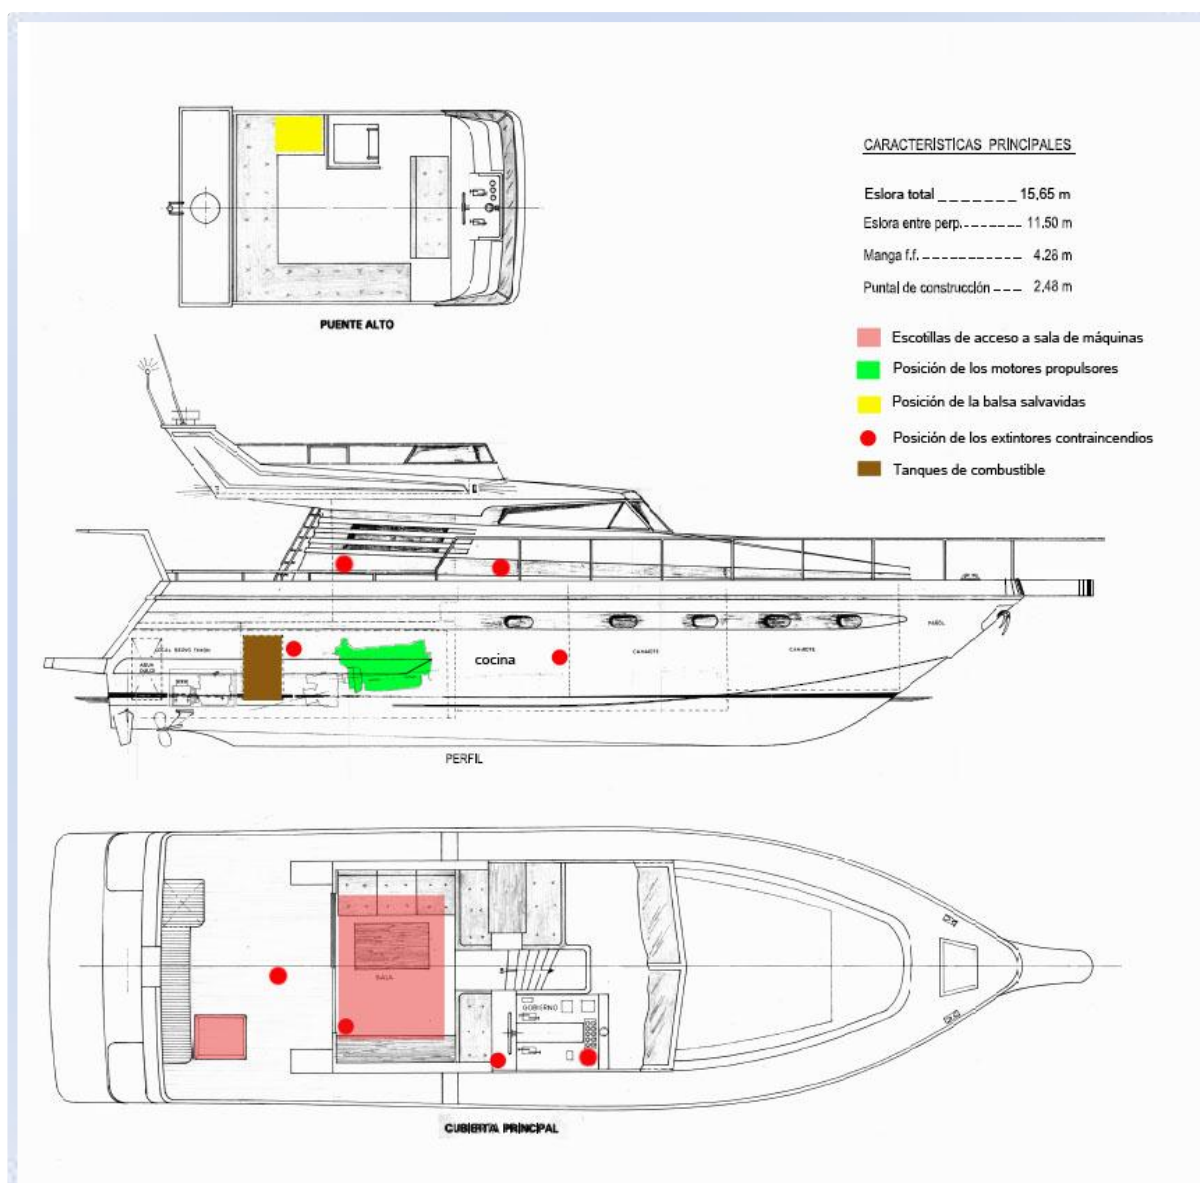
Figura 3. Disposición general del LIBERTY TERCERO

Posteriormente se detectó calor en la zona de proa de la cámara de máquinas, zona donde los tripulantes detectaron fuego al abrir la escotilla de popa. Por tanto cabe concluir que el fuego se inició en la parte de proa babor de la cámara de máquinas, donde estaban situadas las baterías eléctricas.

En la parte de proa de la cámara de máquinas, junto a las ventilaciones, se encontraban los dos motores intraborda y las baterías. La embarcación disponía de cuatro baterías de 24 voltios situadas en una caja de madera, sin tapa, debajo de la ventilación del costado de babor. Según declaraciones de la tripulación, con frecuencia había que retirar depósitos de uno de los bornes.

Los tanques de combustible estaban situados a popa de los motores principales. Si el fuego se hubiese originado por una fuga de combustible en los tanques, se habría localizado más a popa dada la inclinación que tiene el plan de la cámara de máquinas. Al abrir la escotilla de acceso de popa, el fuego hubiera estado inmediatamente bajo ésta y no en la parte de proa tal y como relatan las declaraciones tomadas y tal y como se aprecia en la documentación gráfica del suceso.

- a. Sistemas de detección de incendios en espacios de máquinas con alarmas acústica y visual en el puente de gobierno.
 - b. Sistemas de corte de combustible y de cierre de ventilaciones desde el exterior de los espacios de máquinas.

- c. Sistemas contraincendios que permitan atacar un incendio ocurrido en cualquier espacio de máquinas sin necesidad de abrir puertas o escotillas del espacio.

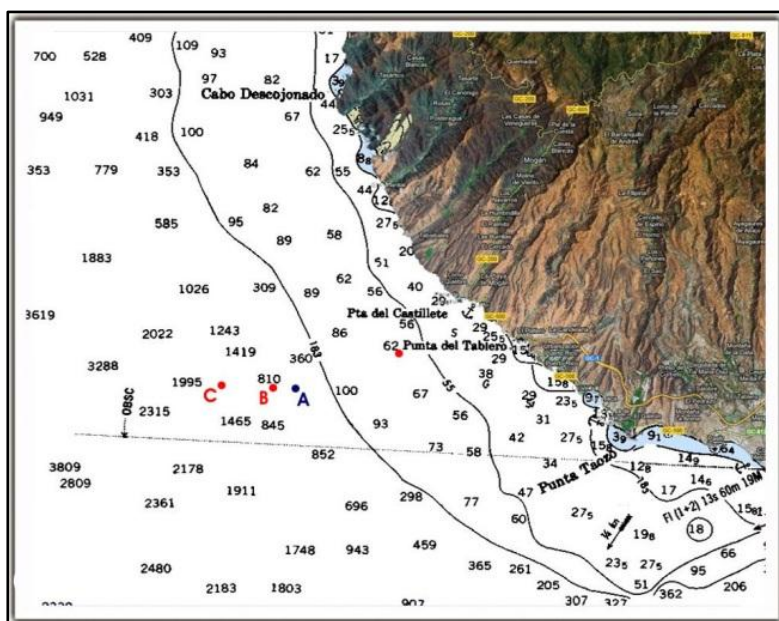
Figura 4. Ubicación de las posiciones del LIBERTY TERCERO y deducción de la posición en el que se produjo el incendio (posición A)

El LIBERTY TERCERO sufrió el incendio y quedó a la deriva entre las 13:00 y las 13:15 horas en el punto marcado como A en la figura 4.

La embarcación de salvamento MENKALINAN llegó a la altura de la embarcación siniestrada a las 14:05 horas en la posición 27° 46,77'N y 015° 51,77'W (posición B). El LIBERTY TERCERO se hundió a las 16:15 horas en la posición 27° 46,79'N y 015° 53,31'W (posición C).

Por lo tanto, la embarcación recorrió a la deriva aproximadamente 1,4 millas. Dado que en la posición B dista aproximadamente de la costa 5 millas y teniendo en cuenta que por la acción del viento y las mareas se movía a la deriva con rumbo 270°, se deduce que la posición A distaba no más de 0,7 millas al Este de la posición B. En ese punto, el LIBERTY TERCERO debía encontrarse a unas 4,5 millas de la costa, fuera de la zona en la que estaba autorizado a navegar.

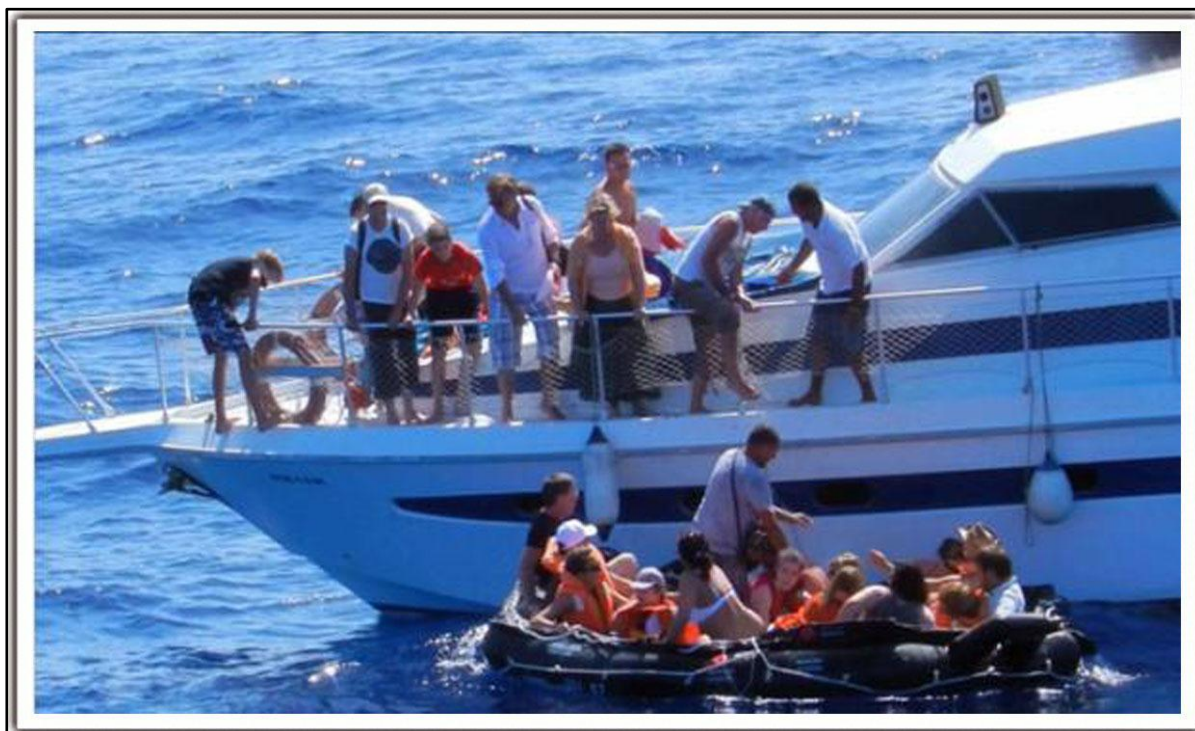
La embarcación disponía de 25 chalecos salvavidas, igual al número máximo de personas que estaba autorizada a llevar. A bordo iban 27 personas. Durante el abandono, pese a que se indicó a los pasajeros se dónde estaban los chalecos salvavidas, la mayor parte del pasaje no hizo uso de ellos.

Los pasajeros no recibieron ningún tipo de información de seguridad antes de la navegación.

Figura 5. Fotografía del momento del abandono de la embarcación.

3. Que establezca la obligatoriedad de que los tripulantes mencionados en el párrafo anterior, antes de iniciar la navegación, realicen una demostración sobre el emplazamiento y el uso de los chalecos salvavidas y los medios de evacuación disponibles a bordo.
