**Comisión Permanente de Investigación
de Siniestros Marítimos**

INFORME DE ACCIDENTE MARÍTIMO

**INFORME SOBRE EL NAUFRAGIO DEL BUQUE
“PORTLAND”
ENTRE LAS ISLAS DE TENERIFE Y GRAN CANARIA
el día 25 de mayo de 2006**

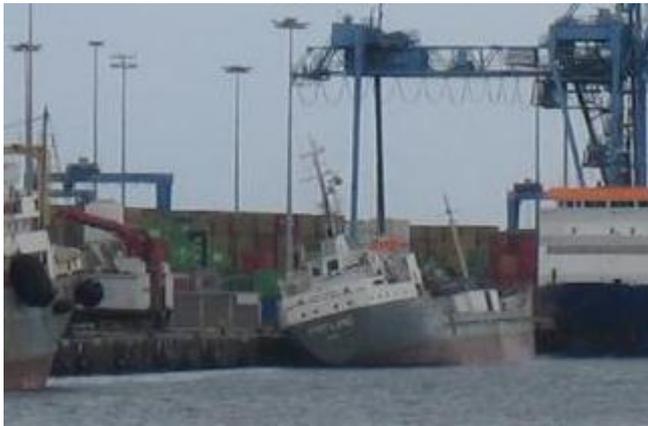
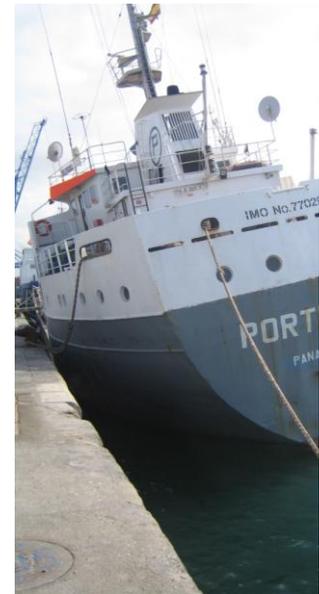
Fotos 2 y 3: Buque Portland escorado en el puerto de las Palmas de Gran Canaria

El día 19 de abril de 2006, mientras realizaba operaciones de descarga en el puerto de Las Palmas de Gran Canaria, el buque sufrió una escora muy pronunciada. La Capitanía Marítima de Las Palmas efectuó una inspección del buque. El informe de la inspección señala que en el momento de la llegada a bordo de los inspectores el buque tenía una escora muy pronunciada a babor la cual, según informó el Capitán, se debió a un fallo humano, ya que se lastraron los tanques de doble fondo nº 1 y 3 de babor en lugar de los mismos tanques de estribor, por lo que el buque se escoró a babor produciéndose el corrimiento de la carga a la misma banda. El Capitán ordenó deslastrar dichos tanques, lastrar los tanques de estribor y descargar cemento de la parte de babor de la bodega, todo lo cual hizo que se redujera la escora.

Según las manifestaciones realizadas por los tripulantes supervivientes, fueron varias las ocasiones en las que el buque adquirió escoras pronunciadas mientras se

realizaban operaciones de descarga en el puerto de Las Palmas de Gran Canaria, en distintos viajes.

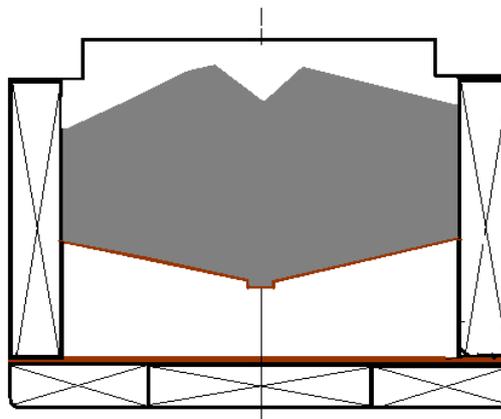
Figura 1: Esquema de la disposición de la carga a bordo

De acuerdo con el calado medio a la salida y el resto de pesos (combustibles, etc), y con las declaraciones del Capitán y demás tripulantes, el buque salió a la mar transportando 2.720 Tm de carga con la siguiente distribución: la bodega nº 1 se llenó en un 77%, aproximadamente, de su capacidad, y la bodega nº 2 en un 87%.

Teniendo en cuenta el sistema de distribución de la carga con cuatro entradas por cada escotilla, situadas dos a cada banda, la carga debió de quedar en las bodegas formando unas pendientes suaves. No obstante, el sistema de carga de ningún modo garantizaba un enrasado total, pudiendo muy fácilmente haber quedado las pendientes de la carga formando ángulos de 10 ó 15° con la horizontal. Por tanto, la carga disponía de espacio libre para desplazarse, especialmente en la bodega nº 1, y más aún en las proximidades de los extremos de proa y popa de las bodegas. Además, pese a ser relativamente pequeño el ángulo formado por las pendientes de la carga, pudieran haber bastado ángulos de escora relativamente pequeños para producir el deslizamiento de parte de la carga, que muy bien pudo haber sido seguido por (o haber provocado) otros deslizamientos.

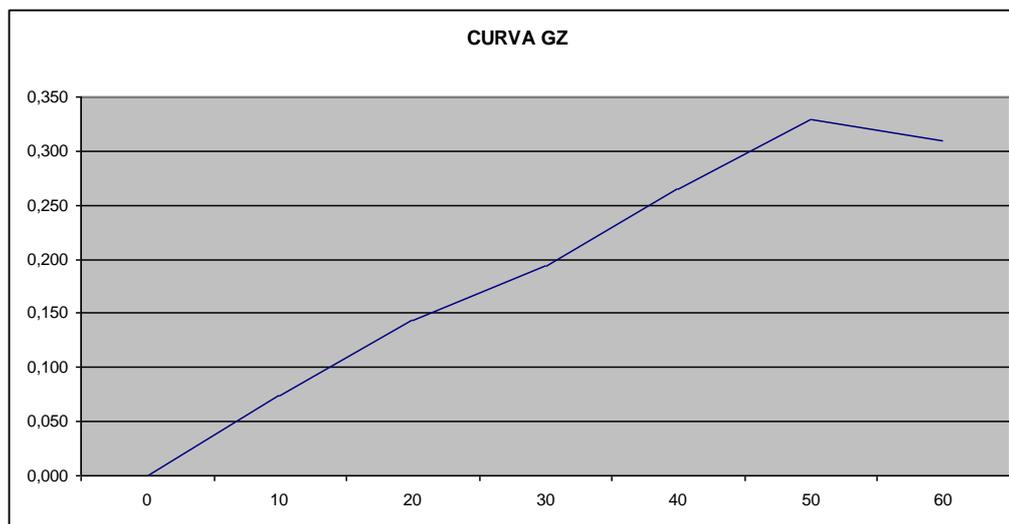
Gráfico 20: Curva GZ en la situación de salida de puerto

Valor obtenido	Valor admisible
0'055 m x rad	Área curva GZ 0°-30° ≥ 0'055 m x rad
0'095 m x rad	Área curva GZ 0°-40° ≥ 0'090 m x rad
0'040 m x rad	Área curva GZ 30°-40° ≥ 0'030 m x rad
0'194 m	GZ mínimo de 0'2 m para un ángulo de escora ≥ 30°.
Max GZ = 0'329 m x rad a 50°	Máximo GZ corresponderá a un ángulo de escora que preferiblemente será > 30° y que nunca < 25°.
0'448 m	GM inicial ≥ 0'15 m.

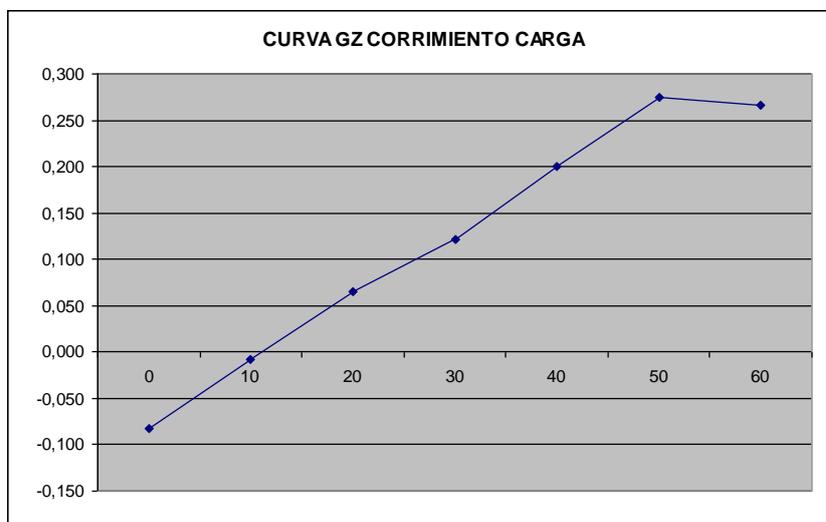
Gráfico 21: Curva GZ en la situación corrimiento de carga de 3° en ambas bodegas

Valor obtenido	Valor admisible
0'013 m x rad	Área curva GZ 0°-30° ≥ 0'055 m x rad
0'041 m x rad	Área curva GZ 0°-40° ≥ 0'090 m x rad
0'028 m x rad	Área curva GZ 30°-40° ≥ 0'030 m x rad
0'121 m	GZ mínimo de 0,2 m para un ángulo de escora ≥ 30°.
Max GZ = 0'274 m x rad a 50°	Máximo GZ corresponderá a un ángulo de escora que preferiblemente será > 30° y que nunca < 25°.

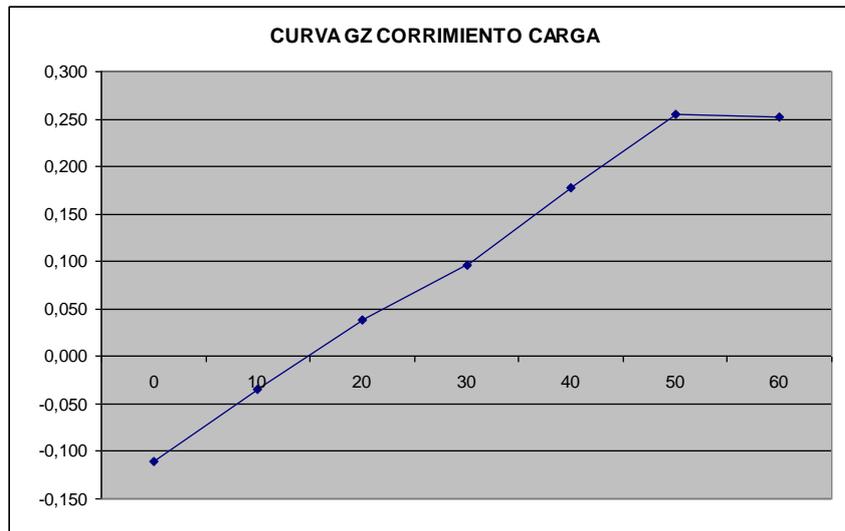
Gráfico 22: Curva GZ en la situación corrimiento de carga de 4° en ambas bodegas

Valor obtenido	Valor admisible
-0'0006 m x rad	Área curva GZ 0°-30° ≥ 0'055 m x rad
0'0223 m x rad	Área curva GZ 0°-40° ≥ 0'090 m x rad
0'0239 m x rad	Área curva GZ 30°-40° ≥ 0'030 m x rad
0'096 m	GZ mínimo de 0,2 m para un ángulo de escora ≥ 30°.
Max GZ = 0'255 m x rad a 50°	Máximo GZ corresponderá a un ángulo de escora que preferiblemente será > 30° y que nunca < 25°.

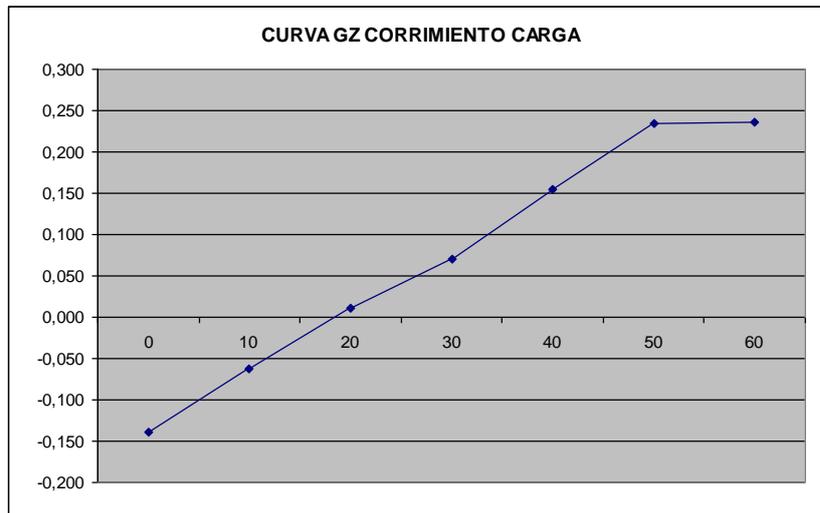
Gráfico 23: Curva GZ en la situación corrimiento de carga de 6° en bodega 1 y 4° en bodega 2

Valor obtenido	Valor admisible
-0'0149 m x rad	Área curva GZ 0°-30° ≥ 0'055 m x rad
0'0047 m x rad	Área curva GZ 0°-40° ≥ 0'090 m x rad
0'0196 m x rad	Área curva GZ 30°-40° ≥ 0'030 m x rad
0'071 m	GZ mínimo de 0,2 m para un ángulo de escora ≥ 30°.
Max GZ = 0'235 m x rad a 50°	Máximo GZ corresponderá a un ángulo de escora que preferiblemente será > 30° y que nunca < 25°.

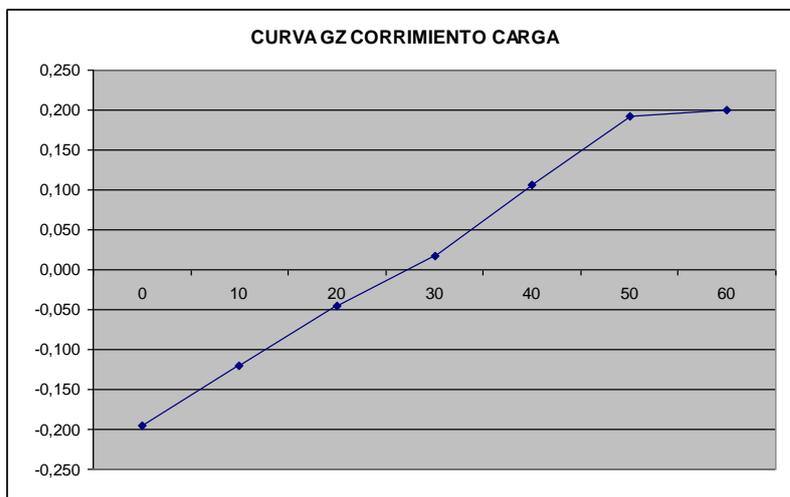
Gráfico 24: Curva GZ en la situación corrimiento de carga de 10° en bodega 1 y 4° en bodega 2

Valor obtenido	Valor admisible
-0'0443 m x rad	Área curva GZ 0°-30° ≥ 0'055 m x rad
-0'0336 m x rad	Área curva GZ 0°-40° ≥ 0'090 m x rad
0'0107 m x rad	Área curva GZ 30°-40° ≥ 0'030 m x rad
0'018 m	GZ mínimo de 0,2 m para un ángulo de escora ≥ 30°.
Max GZ = 0'200 m x rad a 50°	Máximo GZ corresponderá a un ángulo de escora que preferiblemente será > 30° y que nunca < 25°.

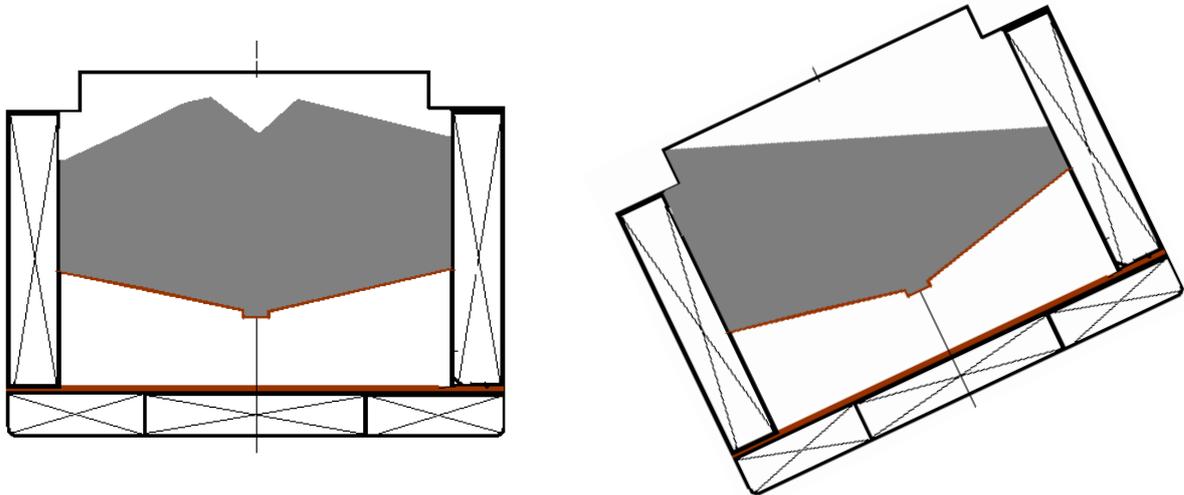
Figura 2: Representación del corrimiento de la carga y su efecto

3. La bodega nº 1 del buque “*Portland*” se encontraba llena en un 77% de su capacidad, y la bodega nº 2 en un 87%. El sistema de distribución de la carga con cuatro entradas por escotilla situadas dos a cada banda, permitía que la carga quedara en las bodegas formando unas pendientes suaves. No obstante, dicho sistema de ningún modo garantizaba un enrasado total, quedado probablemente las pendientes de la carga formando ángulos de 10° ó 15° con la horizontal. De todo ello se puede concluir, por un lado, que la carga disponía de suficiente espacio libre para desplazarse, especialmente en la bodega nº 1, y más aún en las proximidades de los extremos de proa y popa de las bodegas. Y, por otro, que, pese al escaso talud de la carga, pudieran haber bastado ángulos de balance relativamente pequeños para producir el deslizamiento de parte de la carga, que muy bien pudo haber sido seguido por (o haber provocado) otros corrimientos.

4. El buque presentaba una deficiente situación en su estabilidad en la condición de carga, lo que se agravaría por la pérdida adicional de estabilidad durante la navegación a causa de corrimientos de carga con capacidad de fluir a través de los grandes espacios vacíos de las bodegas.

5. No se tomaron las medidas necesarias para corregir los parámetros que determinan la estabilidad estática y dinámica ante los más que probables cambios de la disposición a bordo de la carga por efectos de los balances durante la navegación.
