COMISIÓN DE INVESTIGACIÓN  
DE ACCIDENTES FERROVIARIOS

*Investigación del accidente  
nº 0050/2011 ocurrido el 27.10.2011*

*Informe final*

INFORME FINAL SOBRE  
EL ACCIDENTE FERROVIARIO Nº 0050/2011  
OCURRIDO EL DÍA 27.10.2011  
EN LA ESTACIÓN DE ASTILLERO (CANTABRIA)

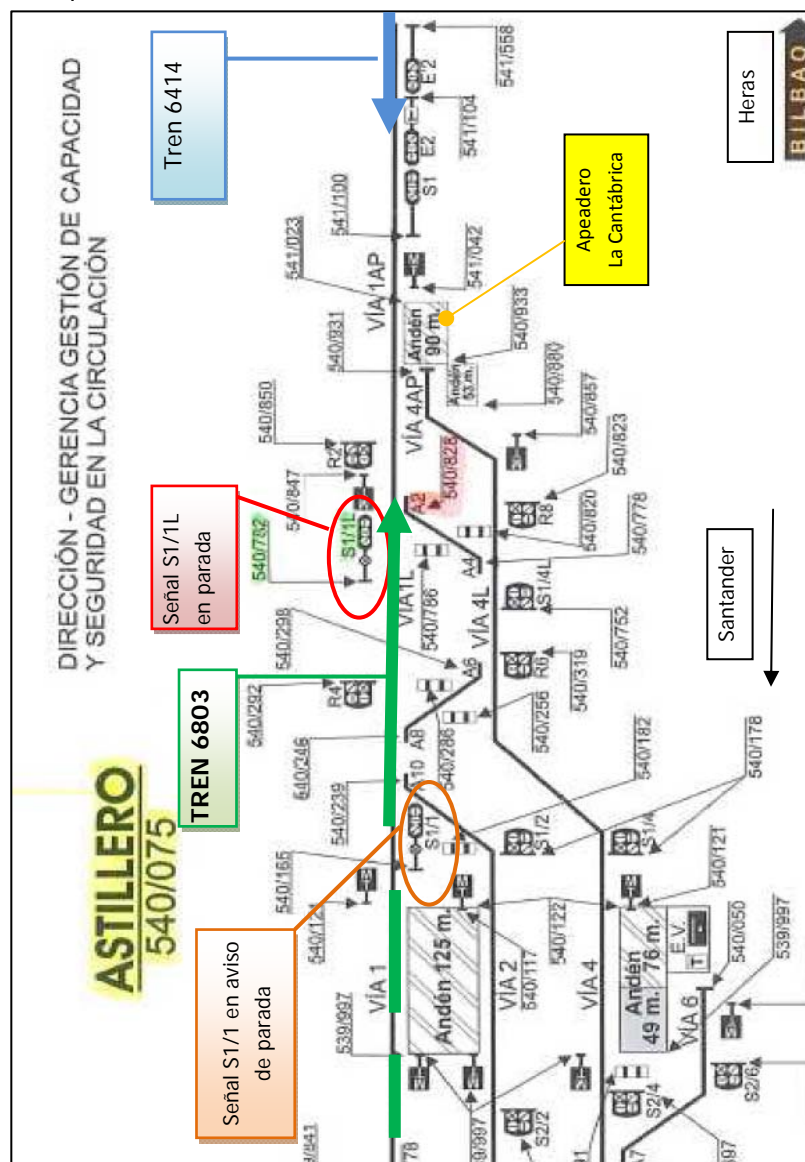
Croquis:

El tren 6803 se estaciona en vía 1 de Astillero, y tras terminar las operaciones comerciales, inicia la marcha, pasando por la señal S1/1 (PK 540+165) en indicación de aviso de parada, a la velocidad de 32 km/h. A continuación se adentra en un falso túnel, alcanzando una velocidad de 64,8 km/h y, tras percatarse el maquinista del estado de la señal S1/1L (PK 540+782) en indicación de parada, aplica freno, primero de servicio y luego seta de emergencia, rebasando dicha señal y actuando el sistema ASFA. Seguidamente se produce el talonamiento de la aguja A2 y el descarrilamiento del segundo eje del primer bogie.

El CTC había dispuesto itinerario de entrada hacia vía 4L por el escape 2/4 para tren 6414, que venía circulando en sentido contrario.

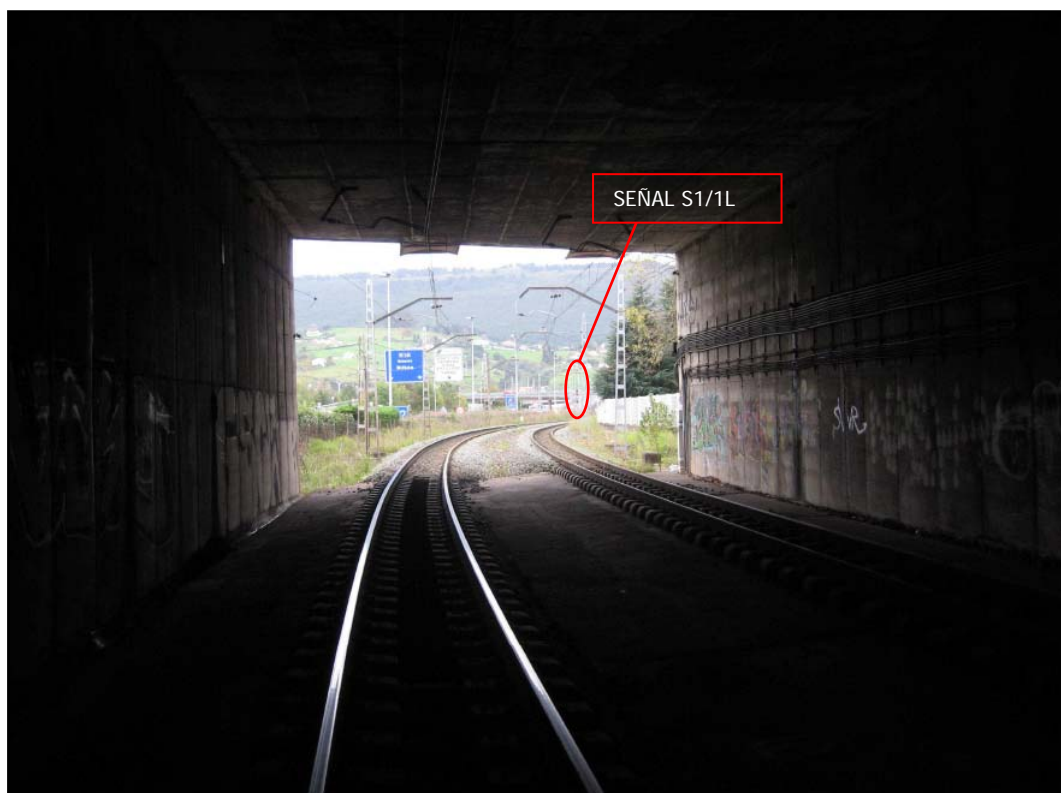
Según el sentido de la marcha del tren 6803, en la zona previa a la señal S1/1L, el trazado corresponde a una alineación recta precedida de curva a derechas de radio 300 metros y nivelación horizontal en vía doble. En el trayecto anterior a la señal S1/1L existe un falso túnel, y desde un punto próximo a la salida de éste se divisa dicha señal.

La señal S1/1L (PK 540+782) es alta de tres focos y la distancia de visibilidad, en el sentido de la marcha, es de unos 210 metros. Está dotada de baliza ASFA de pie de señal y no de previa.

*Visibilidad de la señal S1/1L desde el interior del falso túnel. A la izquierda vía 1 (general) y a la derecha vía 4 (que termina en el apeadero de La Cantábrica)  
Vista hacia lado Bilbao. (Fuente: Feve)*

La distancia de visibilidad de la señal S1/1L es de 210 m, iniciándose el frenado a una distancia inferior (170 m).

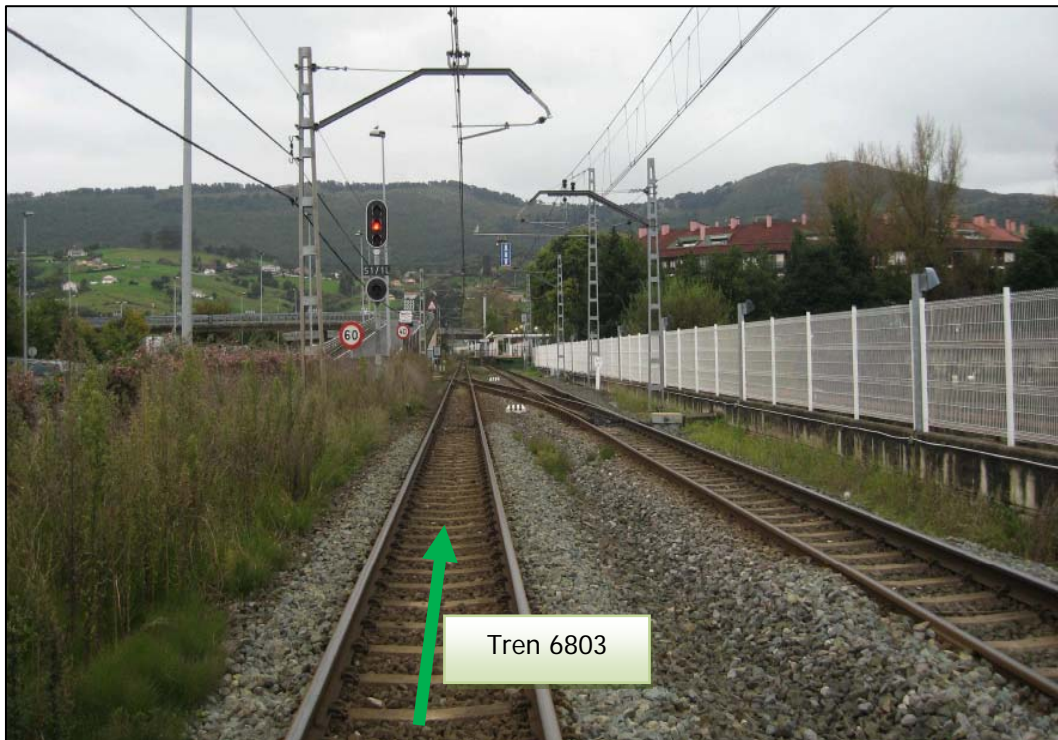
*Vista señal S1/1L y escape A2/A4. Señal de Astillero al fondo.  
Vista hacia lado Bilbao. (Fuente: Feve)*

Infraestructura: resultan dañados varios elementos del cambio A2 (bielas, barras de comprobación, torsión del espadín derecho), cuya valoración económica se estima en 2.336 euros.

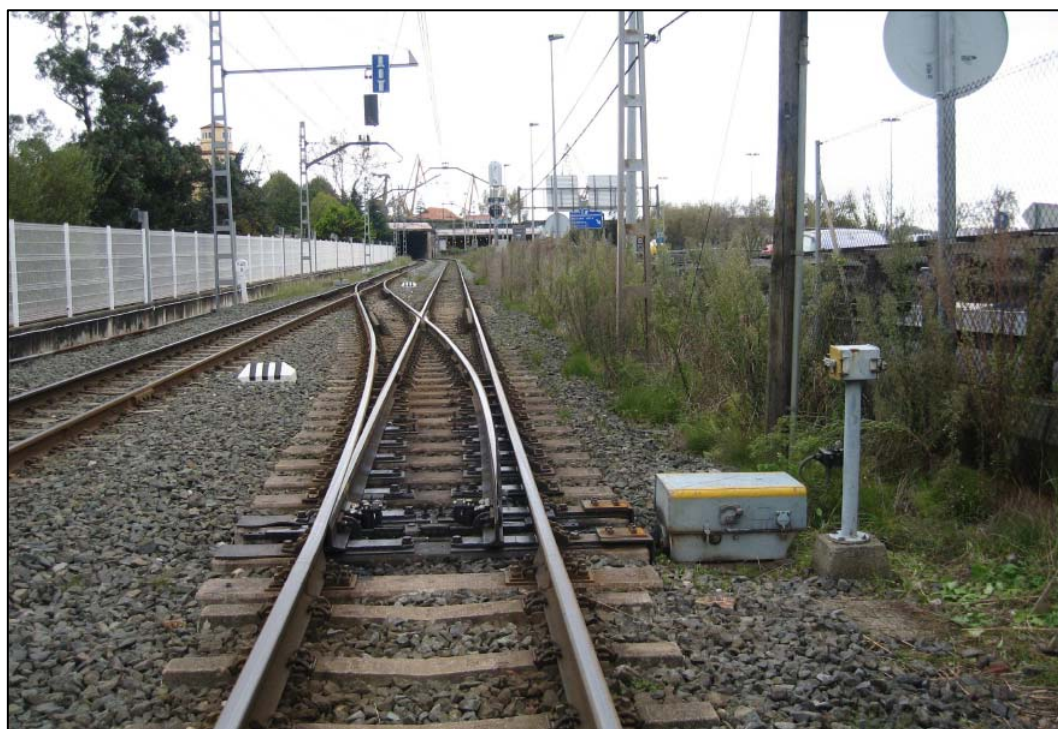
*Vista del escape A2/A4 al fondo el falso túnel.  
Vista hacia lado Santander. (Fuente: Feve)*

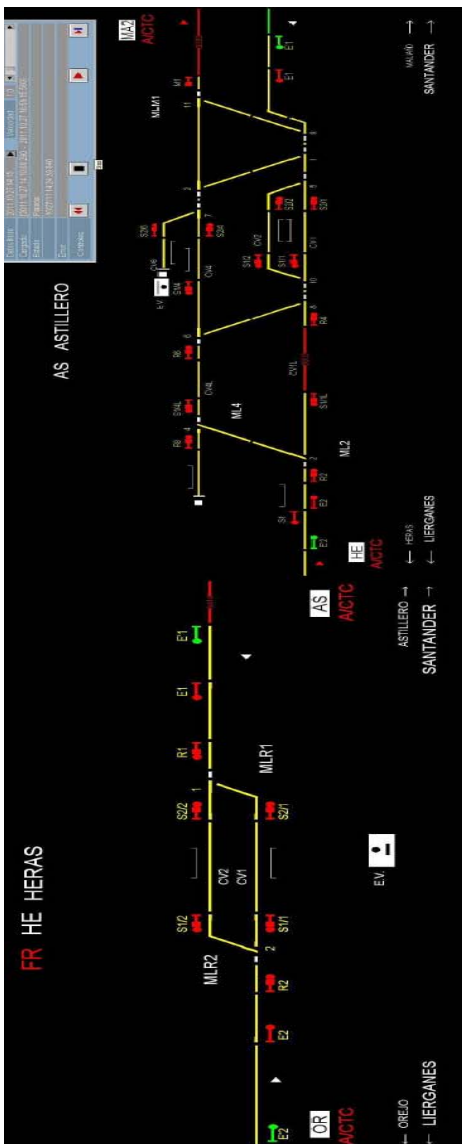
- A las 14:24:22 h el tren 6803 ha iniciado la marcha y supera la señal S1/1, ocupando el circuito CV1L, con la señal siguiente S1/1L cerrada. Por su parte, el tren 6414 se encuentra en plena vía entre las estaciones de Heras y Astillero.

14:24:39 horas. Tren 6414, en plena vía, Heras-Astillero. Tren 6803, en el cv 1L de Astillero (Fuente: Fefe).

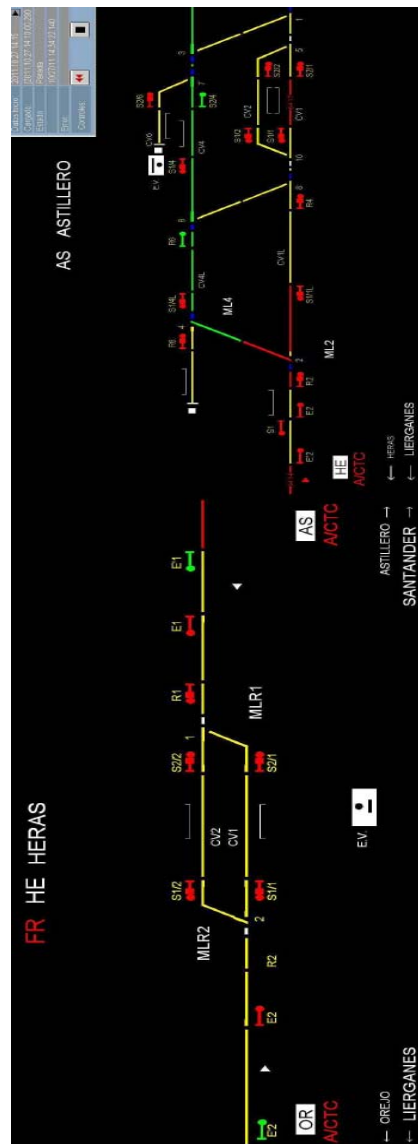
- A las 14:25:32 h el tren 6803 ha descarrilado en la aguja 2 y el tren 6414 continúa entre Heras y Astillero.
- A las 14:34:22 h continúa descarrilado en la aguja 2 de Astillero, y el tren 6414 se sitúa antes de la señal de avanzada E 2 (de la de entrada E2) de esta estación, encontrándose cerrada.

14:34:22 horas. Tren 6414, en plena vía, Heras-Astillero, antes de la señal E.2. Tren 6803 descarrilado en A2 de Astillero. ( Fuente Fefe)
