**Comisión Permanente de Investigación  
de Siniestros Marítimos**

**INFORME SOBRE EL ABORDAJE ENTRE EL  
PESQUERO “SILVIA CELESTE” Y EL BUQUE  
GASERO “CERVANTES”**

**EN A CORUÑA**

**el día 9 de diciembre de 2003**

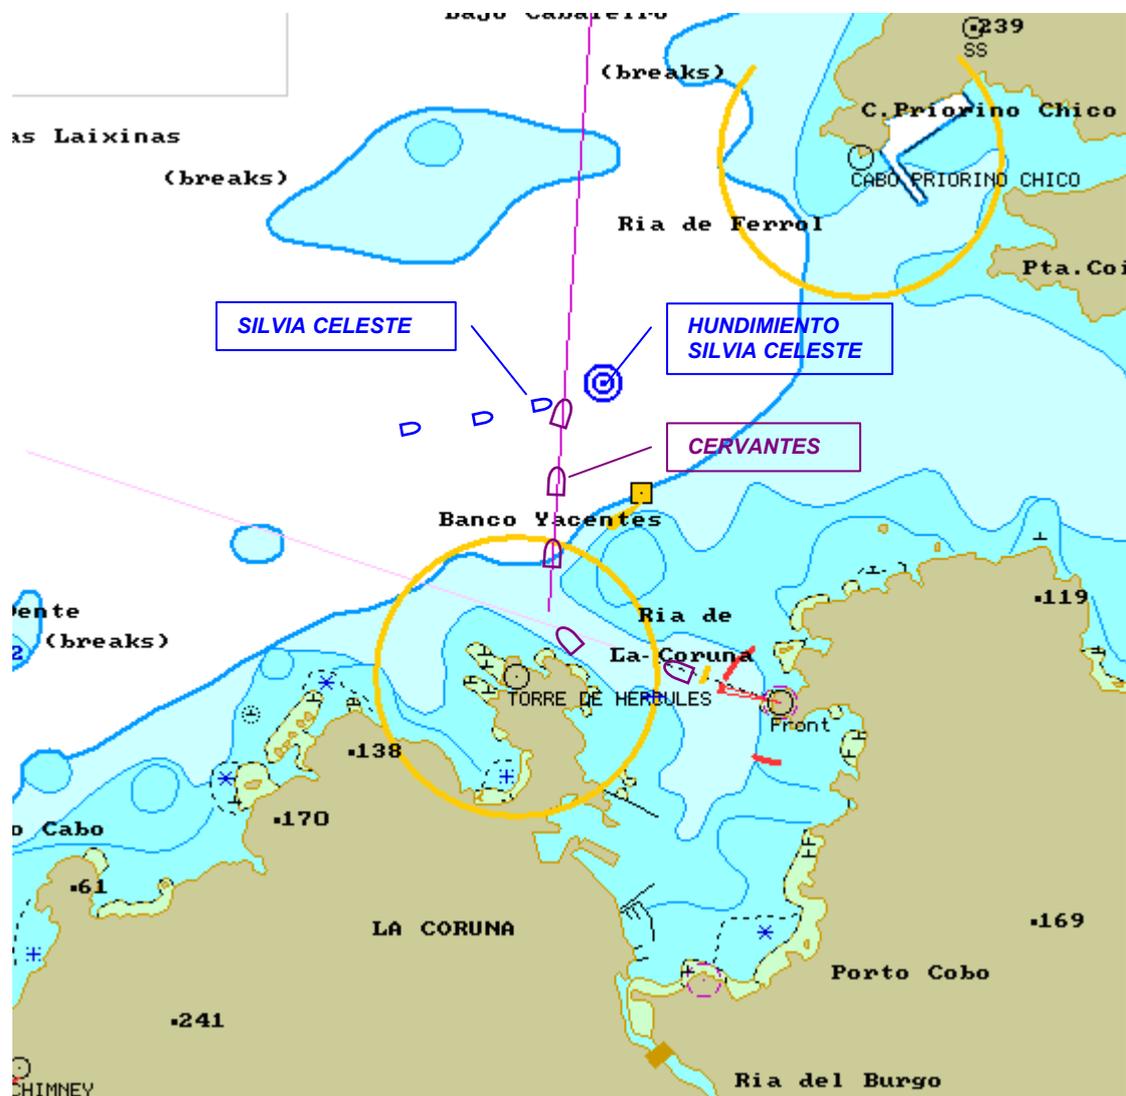
Gráfico 1: Carta de Navegación de la zona donde produjo el abordaje

Sobre las 08<sup>h</sup>15<sup>m</sup> se produjo el abordaje entre los dos buques en situación 43°-25’6N y 008-23’4 W.
