Informe técnico ULM A-007/2016

Accidente ocurrido el día 5 de marzo de 2016, a la aeronave ULM de construcción por aficionado YUMA, matrícula EC-XGB, en las proximidades del campo de vuelo de ULM de Camarenilla (Toledo)

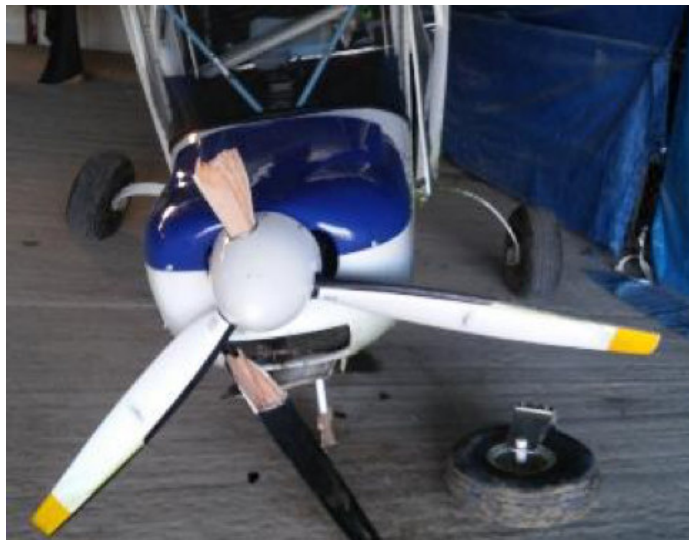
Figura 1. Fotografía frontal de la aeronave

Aterrizó inmediatamente después en la parcela lindante con la zona boscosa. El contacto con el suelo fue duro, produciéndose la rotura de la pata de morro y la deformación hacia detrás de la pata derecha. La parte delantera de la aeronave impactó contra el suelo, lo que produjo daños en la hélice y en la zona delantera inferior del fuselaje.

Durante la toma se produjo la rotura de la pata de morro, así como la deformación hacia detrás de la pata derecha del tren de aterrizaje principal.

La rotura de la pata de morro posibilitó que la parte delantera del fuselaje chocara contra el suelo. A consecuencia de impacto se produjo la rotura de una de las tres palas de la hélice y daños en la zona inferior del fuselaje, que llegaron a afectar al radiador de aceite y al sistema de escape.

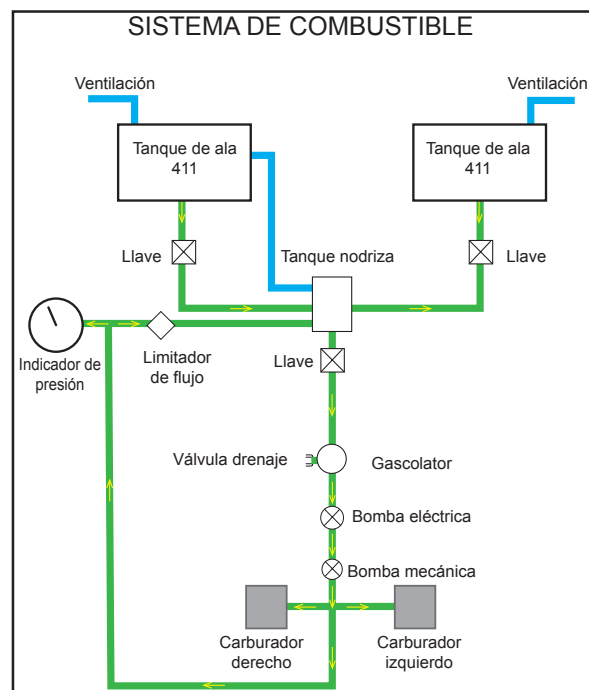
Figura 2. Esquema del sistema de combustible que equipaba la aeronave

El sistema de combustible de la aeronave consta de dos tanques situados en los planos. Cada tanque tiene una capacidad de 41 litros y dispone de una tubería de ventilación.

De cada uno de estos tanques parte una tubería que llega hasta un depósito nodriza, que está ubicado en el interior de la cabina, fijado al mamparo cortafuegos.

Del tanque nodriza sale una tubería que atraviesa el mamparo cortafuegos y llega a un vaso-decantador "gascolator". La tubería dispone de una llave de corte a la salida del tanque nodriza. El gascolator tiene en su interior un filtro y dispone de una válvula para drenar.

De la parte superior del tanque nodriza sale otra tubería de ventilación que conecta este tanque con el depósito del plano derecho (en color azul en el esquema de la figura 2).

Desde el "gascolator" el combustible es conducido por una tubería hasta la bomba eléctrica. Otra tubería lo conduce desde ésta hasta la bomba mecánica.

De la bomba mecánica parte una tubería, que enseguida se trifurca. Dos de estos ramales se dirigen a los carburadores, en tanto que el tercero, con el combustible sobrante, se dirige hacia la parte trasera del alojamiento del motor. Antes de alcanzar el mamparo cortafuegos se bifurca. Ambos ramales atraviesan el mamparo cortafuegos. Una de las tuberías va hasta el indicador de presión de combustible, y la otra al depósito nodriza. Esta última tubería tiene instalado un limitador de flujo a la salida de la bifurcación.

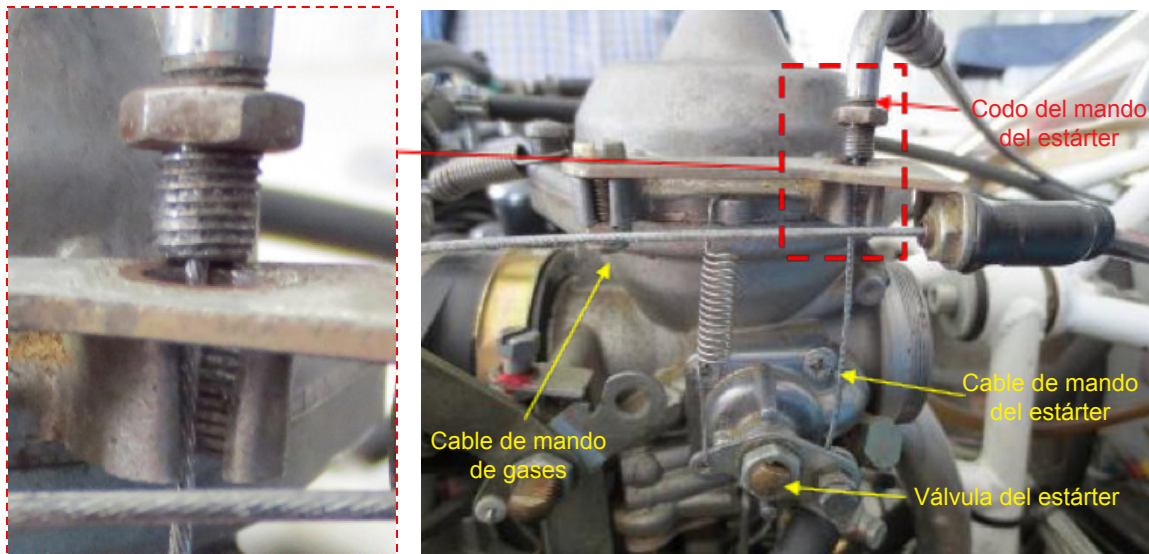
Figura 5. Fotografía del carburador izquierdo (derecha). El codo del mando del estárter se ha sacado de su alojamiento para que se visualice mejor. Ver detalle en la fotografía de la izquierda

En el conducto de entrada del combustible al carburador izquierdo se encontraron pequeñas partículas de suciedad.

Se observó que la válvula del estárter del carburador izquierdo no volvía a su posición cuando se soltaba el mando en cabina. Al inspeccionar el cable de mando, su funda y los terminales, se observó que el codo que conforma la terminal en la parte del carburador, aunque se encontraba en su alojamiento, estaba suelto debido al deterioro de los hilos de rosca (ver figura 5), y podía salirse fácilmente.

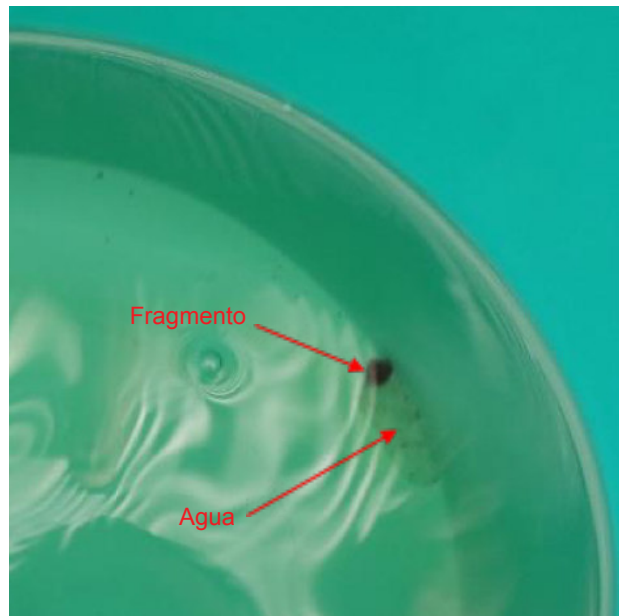
Figura 6. Fotografía del combustible con el fragmento sólido y el agua

combustible. Esta prueba permitió constatar que en estas condiciones la bomba sólo permitía el paso de un reducido caudal de combustible.

Se volvió a repetir la prueba con la bomba en marcha, aumentando su duración y recogiendo el combustible en un recipiente. Se observó que al cabo de unos segundos comenzaban a salir lodos por la tubería, luego emergió una pequeña cantidad de agua y poco tiempo después afloraba un fragmento sólido de forma irregular y de unos 5 mm de grosor. Tras ello el caudal de combustible aumentó.

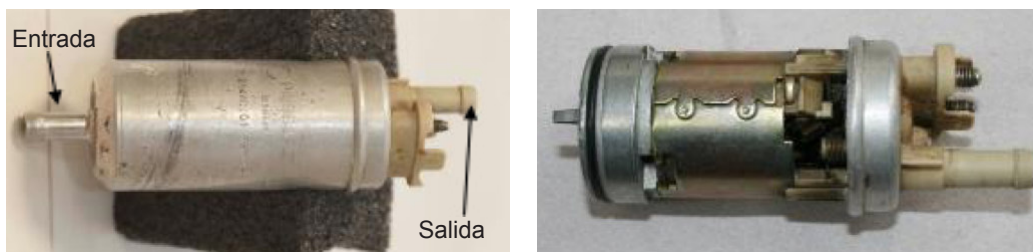
Figura 7. Fotografía de la bomba en su estado original (izquierda) y después de ser seccionada y retirada parte de la carcasa (derecha)

La bomba eléctrica que equipaba la aeronave era de la marca Pierburg, P/N 7.21440.01, S/N 98T146.

Este modelo de bomba no es desmontable y no está equipada con ningún filtro de combustible.

Se procedió a su apertura mediante el corte de la carcasa. Se comprobó que se trata de una bomba de paletas.

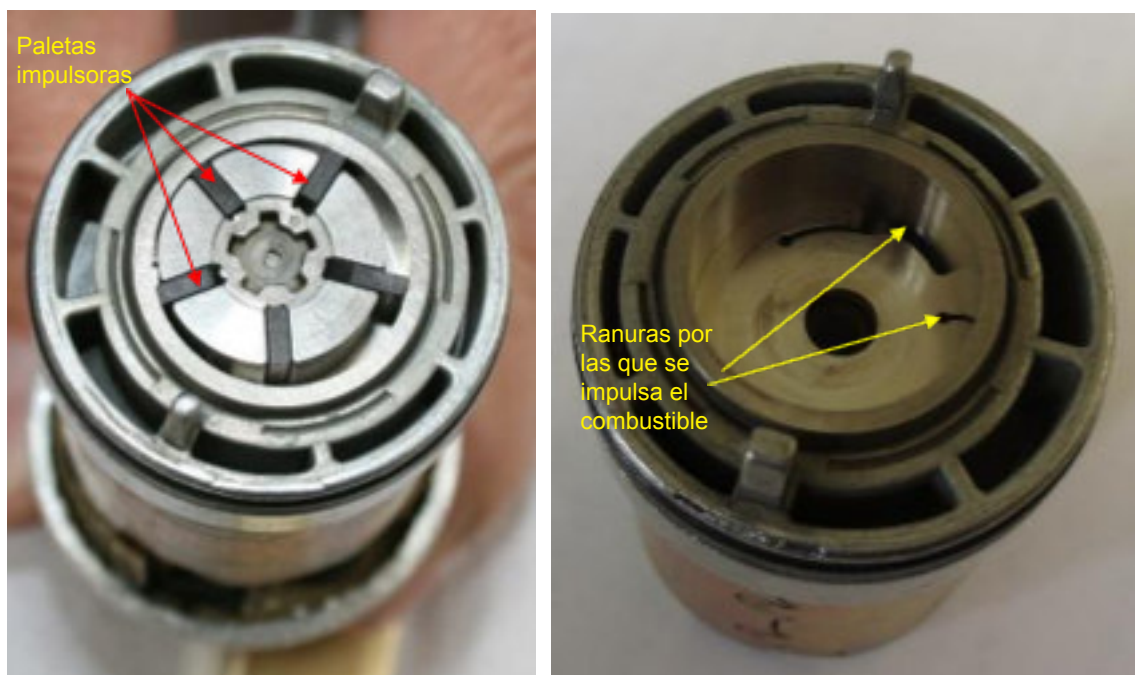
Figura 8. Fotografía de detalle de las paletas impulsoras (izquierda) y de las ranuras a través de las que se impulsa el combustible (derecha)

Cuando se pone el motor en marcha, el combustible es impulsado por las paletas, haciendo que se introduzca en el cuerpo del motor a través de unas ranuras (ver figura 8). El combustible fluye tanto por el interior del estator del motor eléctrico, como por su exterior (entre éste y la carcasa exterior) refrigerándolo. Finalmente el combustible sale de la bomba por un conducto que hay en la cara opuesta a la entrada.

No se encontraron en su interior restos de suciedad y/o elementos extraños, constatándose que todos los conductos de la bomba estaban libres de obstrucciones.
