Informe técnico ULM A-002/2016

Accidente ocurrido a la aeronave modelo Fantasy Air Allegro 2000, matrícula EC-FD6, el día 30 de enero de 2016 en el aeródromo de Los Martínez del Puerto (Murcia)

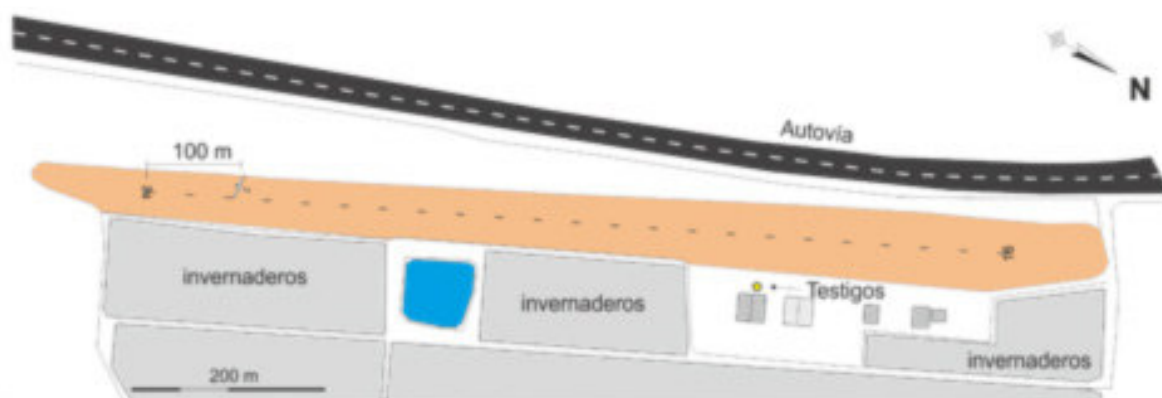
Figura 1. Croquis de situación de la aeronave

Los restos de la aeronave se encontraban agrupados dentro de la pista y a unos 100 m del final.

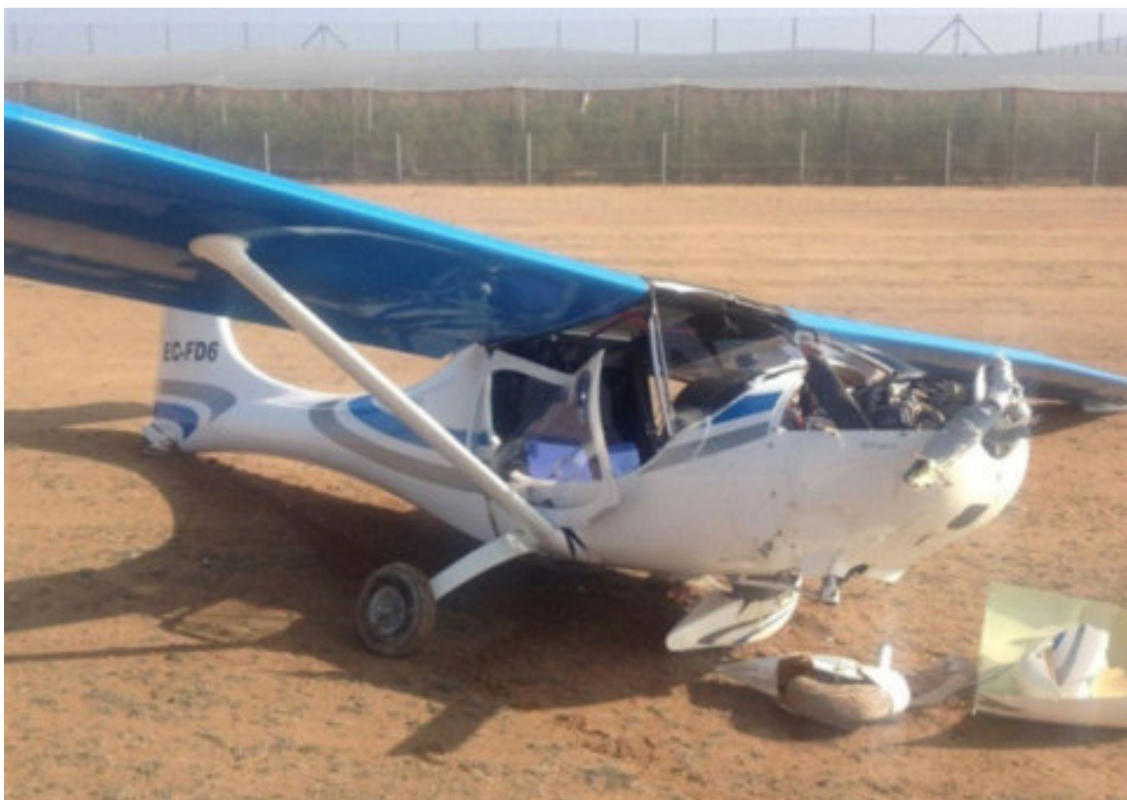
La aeronave resultó con importantes daños localizados en motor, hélice, fuselaje, planos y tren de aterrizaje.

En el carenado del fuselaje inferior de la aeronave, en la zona donde va situada la pata de morro, había huellas de rotura del carenado por desplazamiento hacia atrás de dicha pata.

Figura 2. Detalle estado final de la aeronave

La ballesta del tren principal derecho se encontraba desplazada hacia atrás y la correspondiente al tren principal izquierdo se encontraba doblada debajo de la aeronave.

En cuanto a la hélice, de las tres palas, dos estaban arrancadas de raíz y la tercera, aunque destrozada, permanecía unida al buje.

Atendiendo a los restos, y concretamente a las deformaciones y los daños en el tren de aterrizaje y la hélice, se puede determinar que la aeronave entró en contacto con la pista con una velocidad elevada y en actitud de picado, de manera que en un primer momento se rompieron la pata de morro y la hélice, y posteriormente se deformó el tren principal.
