Informe técnico ULM A-008/2016

Accidente ocurrido el día 13 de marzo de 2016, a la aeronave TECNAM P-96, matrícula EC-XBH, operada por un piloto privado, en el aeródromo de Casarrubios del Monte (Toledo)

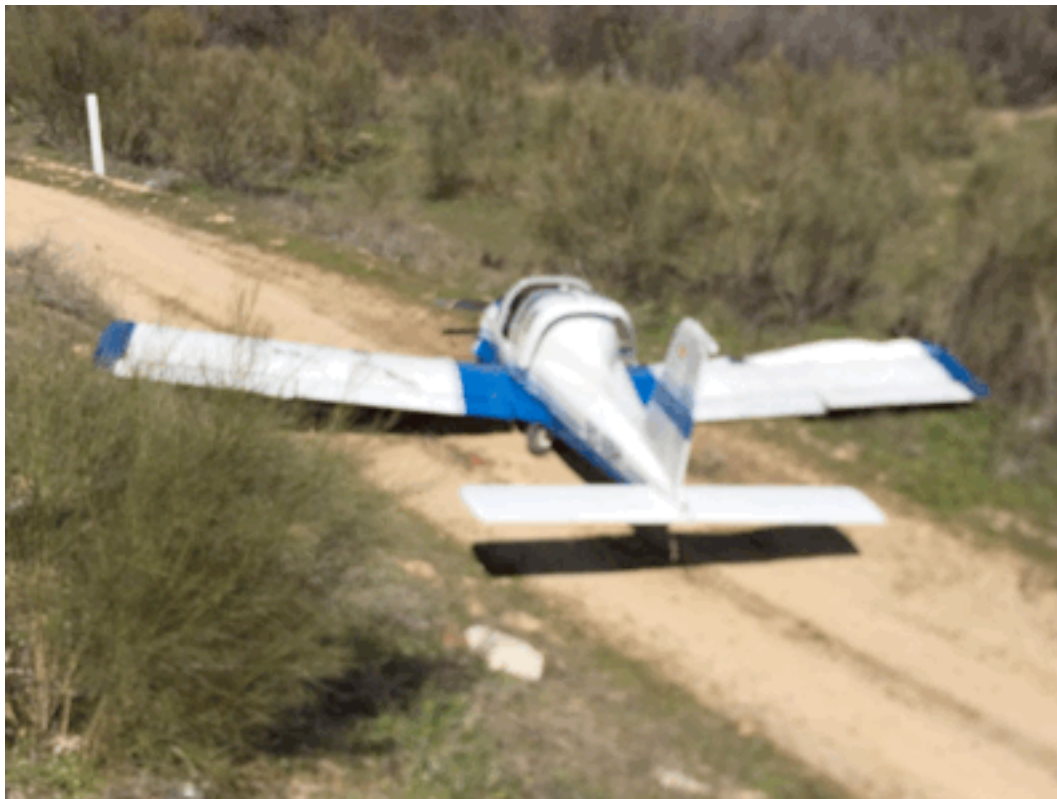
Figura 1. Fotografía del avión en el lugar del accidente

Durante el aterrizaje, en el momento de la toma de contacto, se desprendió completamente la pata izquierda del tren principal. Según el testimonio del piloto, pensó en un primer momento que se había reventado la rueda derecha y actuó sobre la palanca de potencia poniéndola al ralenti y también sobre la palanca de combustible cortándola por completo.

Finalmente no pudo controlar la aeronave, que continuó rodando y se salió por el final de pista, cayendo por un terraplén de aproximadamente 10 m de desnivel, quedando parado en un camino que rodea el aeródromo.

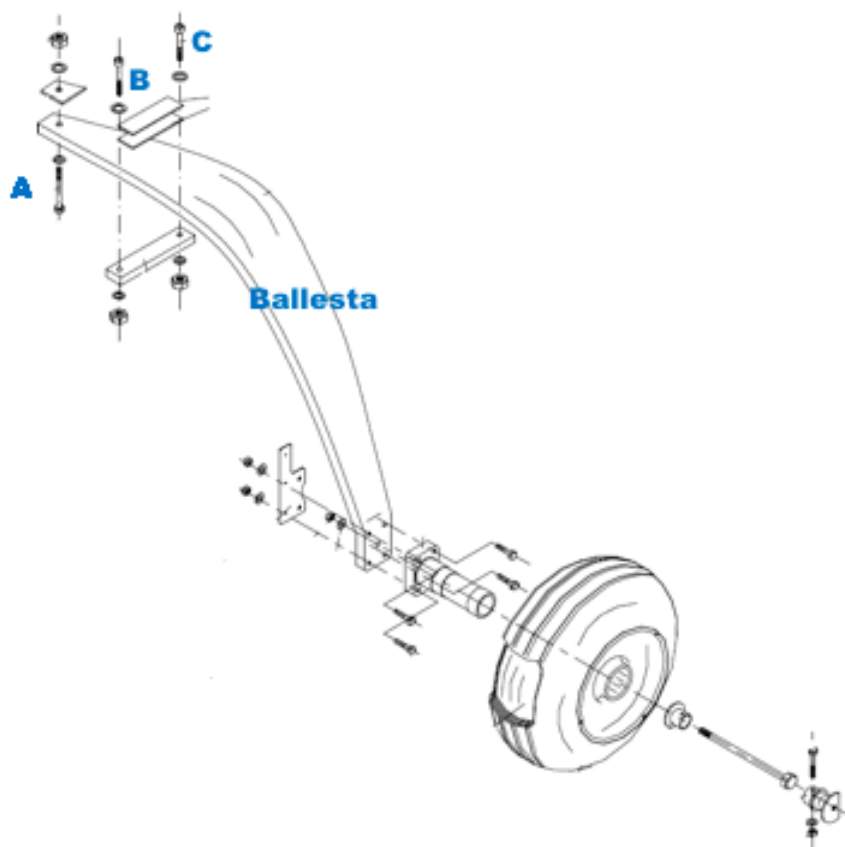
El tren de aterrizaje es de tipo triciclo y cada una de las ruedas que conforman el tren principal está montada en una ballesta que a su vez va sujeta al fuselaje mediante tres puntos de anclaje. El primero se une con un tornillo que va roscado en una tuerca alojada en la parte baja interior del fuselaje (tornillo A en la figura 3) y los otros puntos se sujetan por medio de una pieza que abraza a la ballesta a modo de mordaza, cuya parte superior va soldada al fuselaje y la parte inferior va sujeta por otros dos tornillos (B y C en la figura 3) que van roscados en sendas tuercas, impidiendo así el desplazamiento de la ballesta en la dirección longitudinal del avión

El Catálogo Ilustrado de Partes indica que las características de estos tornillos se definen mediante la norma UNI-5737-8-60, lo que quiere decir que deben tener 8 mm de diámetro, 60 mm de largo y su dureza es C.R. 8.8. El par de apriete con el que se deben montar es 24,6 Nm. El manual de mantenimiento de la aeronave indica que los tornillos que sujetan la ballesta hay que cambiarlos cada 1.200 h.

Figura 3. Esquema de rueda del tren de aterrizaje principal

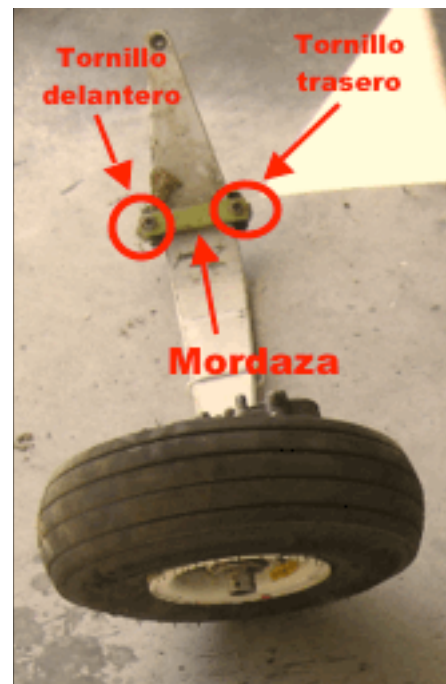
Como consecuencia del impacto final se desprendieron tanto la pata delantera como la pata derecha. En el lugar del accidente se encontró el tornillo central que sujetaba la ballesta de la rueda derecha y en la misma ballesta quedó sujeta la mordaza que la une a la parte baja del fuselaje junto con los dos tornillos que la sujetaban.

Figura 5. Pata derecha

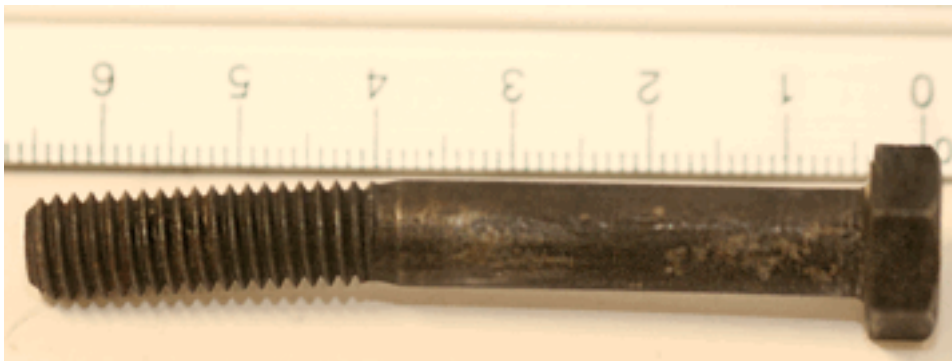
El tornillo trasero del lado izquierdo del tren principal estaba deformado. Tenía 65 mm de largo y 8,8 mm de diámetro. En la cabeza había una inscripción que ponía **12.9**.

Figura 6. Tornillo trasero del lado izquierdo del tren principal

Parece claro entonces que la rotura no ocurrió por llevar tornillos con una resistencia inferior a la recomendada por el fabricante, sino porque seguramente no llevaban el par de apriete requerido y también porque muy probablemente tenían aprietes distintos entre ellos, que estaban sometiendo a los puntos de anclaje a presiones diferentes y a un reparto de esfuerzos no equilibrado.
