CIAIAC

Informe técnico ULM A-012/2016

Accidente ocurrido el día 12 de mayo de 2016, a la aeronave Tecnam P-92-Echo-Super, matrícula EC-FG6, en el municipio de Ventalló (Girona)

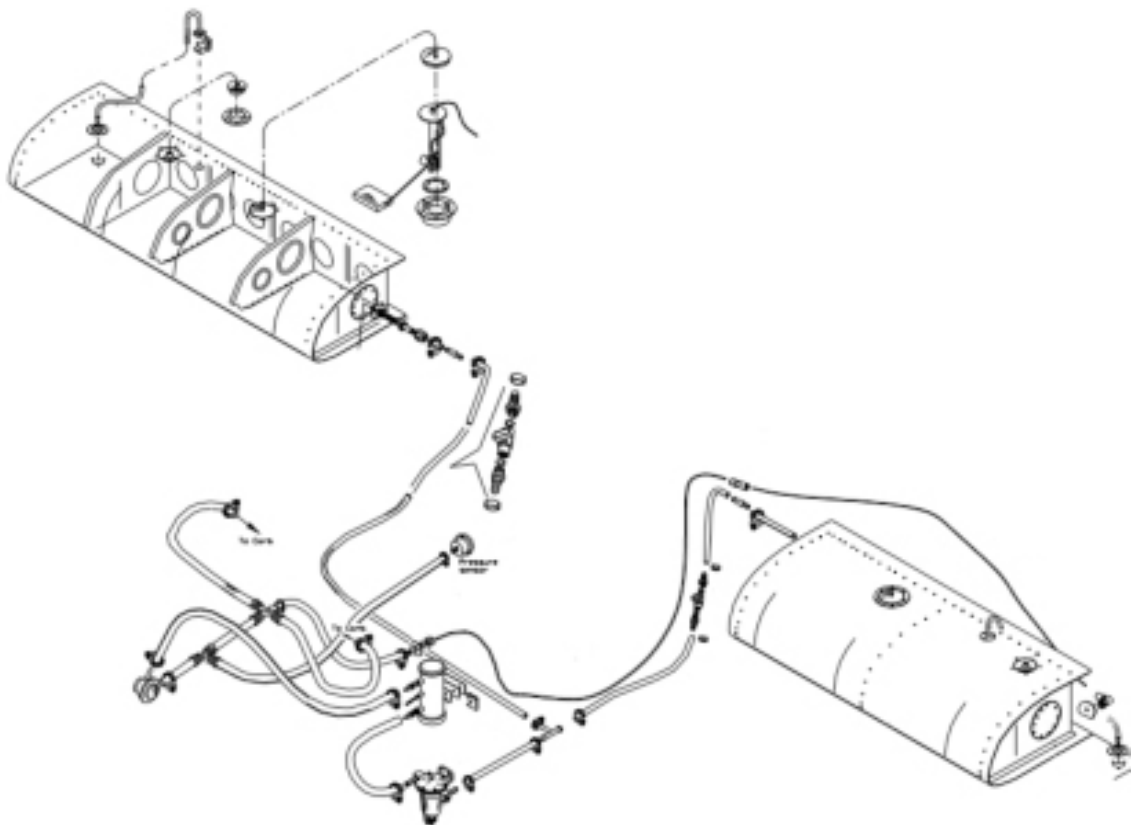
Figura 1. Esquema circuito combustible

El sistema consta de dos depósitos de combustible fabricados en material compuesto que forman la parte integral del borde de ataque. Poseen un registro de acceso para su inspección que permite comprobar el nivel de combustible de cada uno de ellos. La

capacidad por depósito es de 35 litros. La gestión del combustible se realiza mediante dos válvulas de cierre (selectoras), una por depósito, instaladas en el marco derecho e izquierdo de la cabina. Un filtro principal junto con una válvula de drenaje se encuentra por delante del mamparo cortafuegos.

El nivel de combustible se detecta a través de una escala calibrada situada en las paredes del depósito de combustible visibles desde la cabina. El sistema de combustible también cuenta con una bomba mecánica operada por el motor y bomba eléctrica que permite la alimentación de emergencia en caso de fallo de la bomba principal.

En la Figura 1 se presenta la configuración del sistema de combustible de la aeronave.

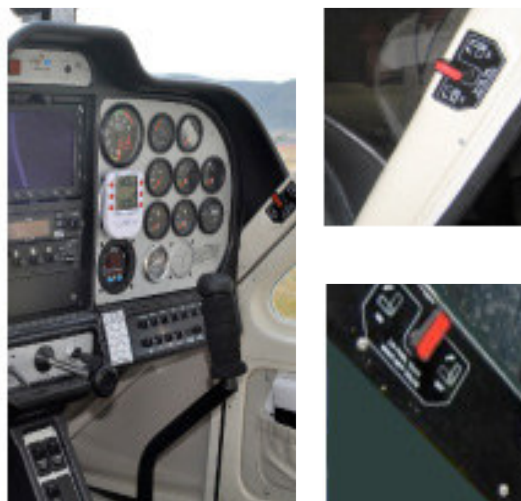
Figura 2. Llaves selectoras²

En la Figura 2 se representa la situación de una de las llaves selectoras y de ambos dispositivos de selección de depósito.

En el transcurso del vuelo del suceso comprobó que el depósito con menor nivel era el derecho y, con la misma teoría, cerró la selectora derecha, para consumir del lado izquierdo. Próximo al aeródromo de Viladamat, manipuló sobre la izquierda y a unos 400 pies el motor se paró.

² Las imágenes no corresponden a la aeronave EC-FG6, sino a otra del mismo modelo.

Al cerrar los circuitos eléctrico y de combustible advirtió que las dos selectoras de combustibles estaban cerradas.
