Informe técnico ULM A-014/2016

Accidente ocurrido
el 27 de mayo de 2016, a la
aeronave SAMBA UFM-10,
matrícula EC-XDT,
en Viladamat (Girona)

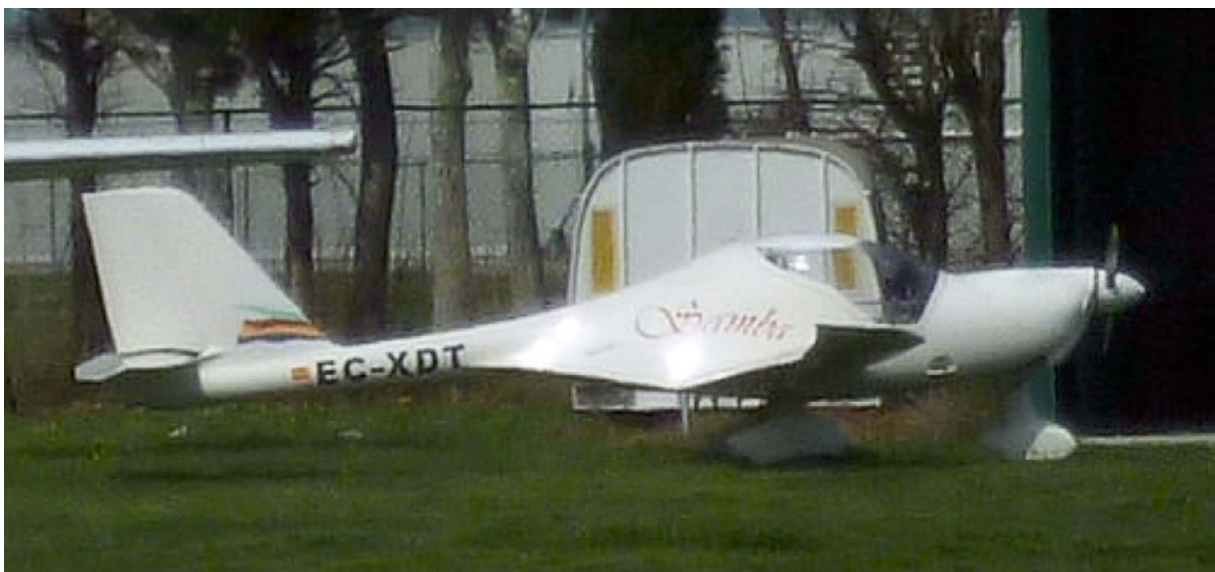
En la figura 1 puede apreciarse una imagen de la aeronave.

Figura 1. Aeronave accidentada

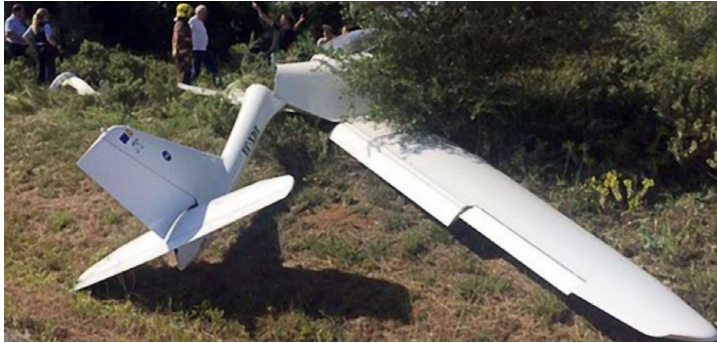
A consecuencia del impacto se produjo la rotura del fuselaje, separándose de éste el conjunto de cola.

El accidente se produjo en una zona arbolada situada en el tramo de aproximación final de la pista 09, impactando la aeronave en un árbol a unos 100 m del umbral de la pista. A consecuencia del impacto se partió el fuselaje y se desprendió el plano izquierdo.

Figura 2. Estado de la aeronave tras el accidente

De acuerdo a la información proporcionada por ambos ocupantes, la aeronave descendió verticalmente, de tal modo que no se produjo apenas dispersión de los restos.

En la figura 2 puede apreciarse el estado final de la aeronave tras el accidente.
