RESUMEN DE DATOS

Matrícula	EC-LPL
Tipo y modelo	VOL-9 SKY RANGER 912
Explotador	Escuela de ULM Yago Miranda Osset

INFORME

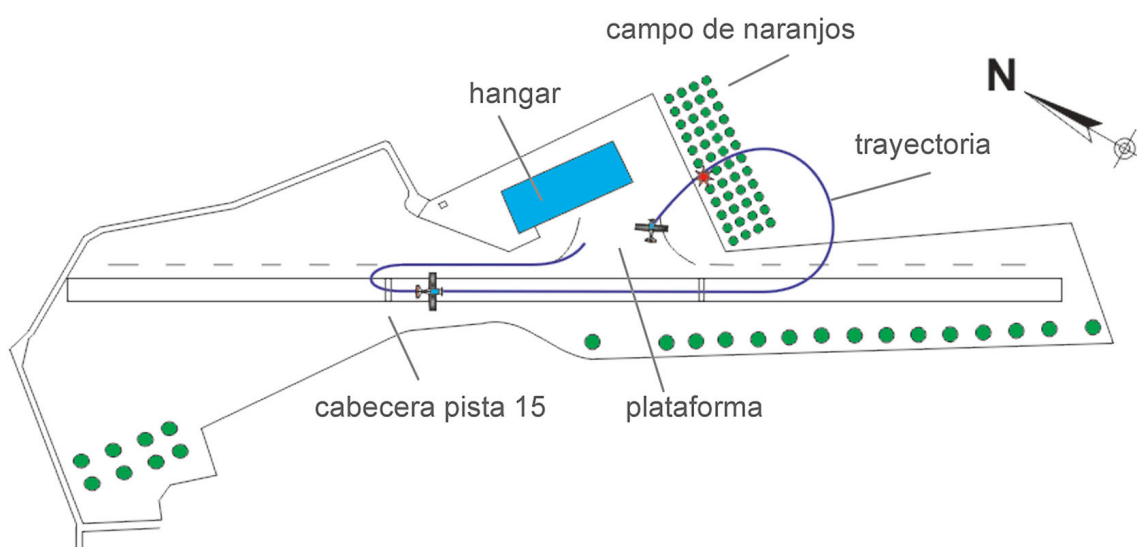
Figura 1. Trayectoria estimada de la aeronave EC-LPL

El sábado 25 de mayo de 2013, a las 12:09 h, se produjo la parada del motor de la aeronave ultraligera EC-LPL durante la maniobra de despegue por la pista 15 del campo de vuelos de Olocau (Valencia). A bordo iba un alumno-piloto realizando un vuelo solo como parte del curso de formación para la obtención de la licencia de piloto de ultraligero.

Anteriormente al vuelo del accidente, la aeronave había realizado tres vuelos de un curso de instructores ULM que se estaba celebrando en la escuela, tras el último de los cuales quedó estacionada en la plataforma. El alumno-piloto subió a la aeronave mientras su instructor supervisaba el vuelo desde tierra. Desde la plataforma el alumno rodó hasta la cabecera de la pista 15 donde debía realizar los chequeos prevuelo. Sin embargo, según los testigos, tras finalizar el giro para alinearse con la pista, no se detuvo e inició el despegue. El instructor cogió inmediatamente la radio para hablar con el alumno y, en ese momento, oyó cómo el motor se paraba. La aeronave había ascendido hasta unos 200 ft sobre la pista y había consumido gran parte de ella. El instructor le indicó que buscara un campo para tomar en la continuación de la pista, pero el alumno inmediatamente viró hacia la izquierda para intentar volver al campo. El viraje fue muy suave y abierto y el alumno mantuvo la velocidad pero, poco antes de llegar a la plataforma se produjo el impacto del ala izquierda con el último árbol de la finca colindante y del tren con el muro de delimitación del campo. La aeronave, como consecuencia del impacto se arrastró por la plataforma y quedó detenida en el campo de vuelos.

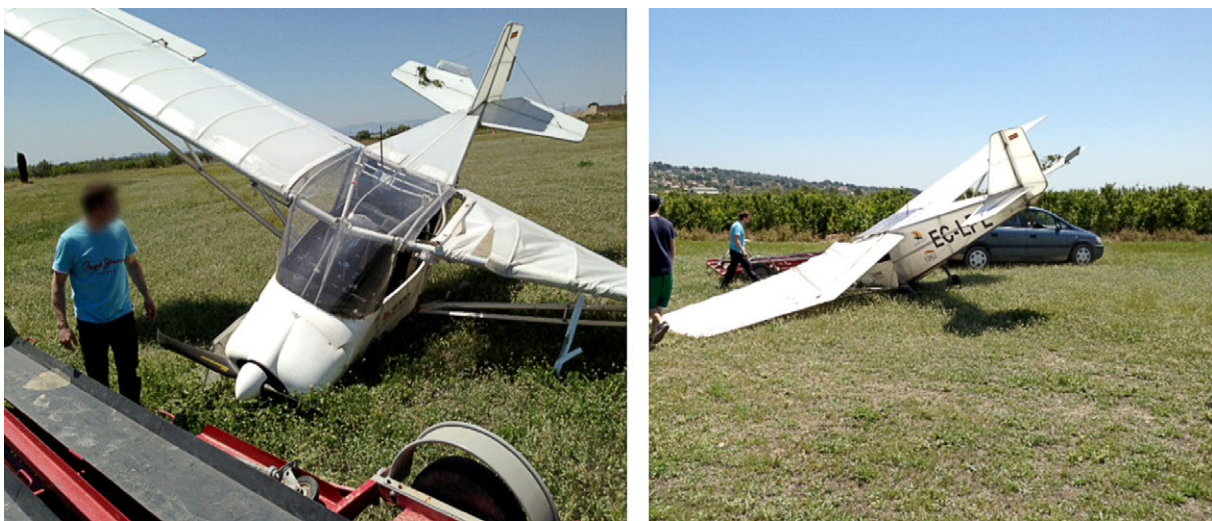
Figura 2. Aeronave EC-LPL tras el accidente

La aeronave resultó con daños importantes localizados en el tren de aterrizaje, en el plano izquierdo y en la parte delantera. No había fugas de fluidos y la estructura tubular de aluminio no presentaba grandes deformaciones.
