RESUMEN DE DATOS

Fecha y hora	Sábado, 20 de julio de 2013; 19:48 h¹
Lugar	Proximidades de Foz (Lugo)

Matrícula	EC-GF8
Tipo y modelo	PIPISTREL SINUS 912
Explotador	Privado

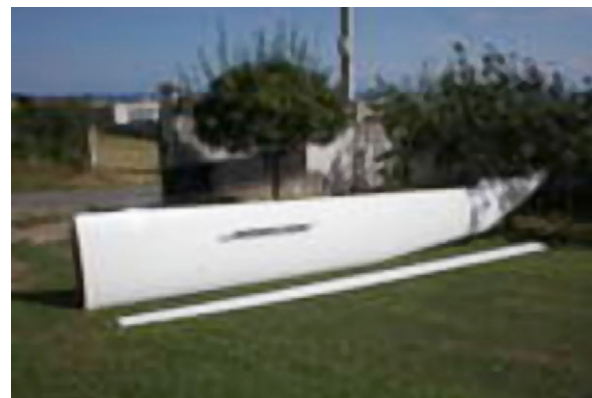
En estas circunstancias, el piloto decidió abrir el paracaídas de emergencia con que estaba equipada la aeronave. Al desplegarse el paracaídas, la aeronave sufrió una rotura estructural, perdiendo las dos alas y la cola. La cabina cayó sobre el terreno, colgada del paracaídas, con los dos ocupantes en su interior, que sufrieron contusiones y magulladuras de carácter leve.

En el proceso de despliegue del paracaídas, la aeronave sufrió el impacto producido por las dos fuerzas descritas en 1.3.2, con una reducción prácticamente instantánea de su velocidad y su estructura sometida a cargas superiores a las de diseño; esto produjo su rotura estructural, perdiendo en vuelo las dos alas y la cola, y la cabina cayó sobre el terreno, colgada del paracaídas, que actuó de acuerdo con lo previsto.
