Informe técnico ULM A-010/2016

Accidente ocurrido
el 23 de abril de 2016,
a la aeronave Feeling 582
Magic, matrícula EC-GE2,
en Ódena (Barcelona)

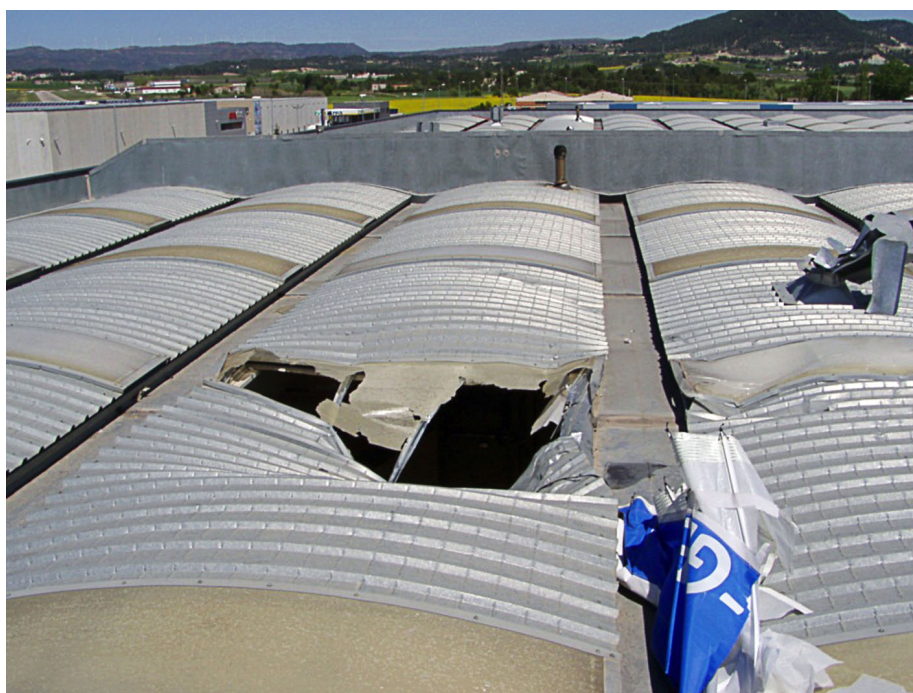
Figura 1. Lugar del accidente

En su caída la aeronave chocó contra el techo de una nave industrial de 13 m de altura. Se produjeron daños en una de las vigas, en varios de los paneles metálicos que cubrían el tejado y en una chimenea de respiración, tal y como se aprecia en la figura 1. Pueden observarse asimismo los restos del plano izquierdo desprendido de la aeronave.

El accidente se produjo a unos 650 m al sur del umbral de la pista 35. La aeronave impactó contra el techo de una nave industrial golpeando una de las vigas, a consecuencia de lo cual el plano izquierdo se desprendió. Se rompió, asimismo, una de las planchas metálicas que formaban la cubierta quedando el carro suspendido, soportado por los listones metálicos del techo de la nave.

Del examen de los restos de la aeronave, en los que se observaron la llanta izquierda y carenado rotos, así como el pedal izquierdo deformado y el plano izquierdo desprendido con varias roturas en el larguero correspondiente, se deduce que ésta impactó con una actitud de alabeo a izquierdas, compatible con la declaración del testigo en tierra que afirmó que descendía haciendo una espiral hacia la izquierda.

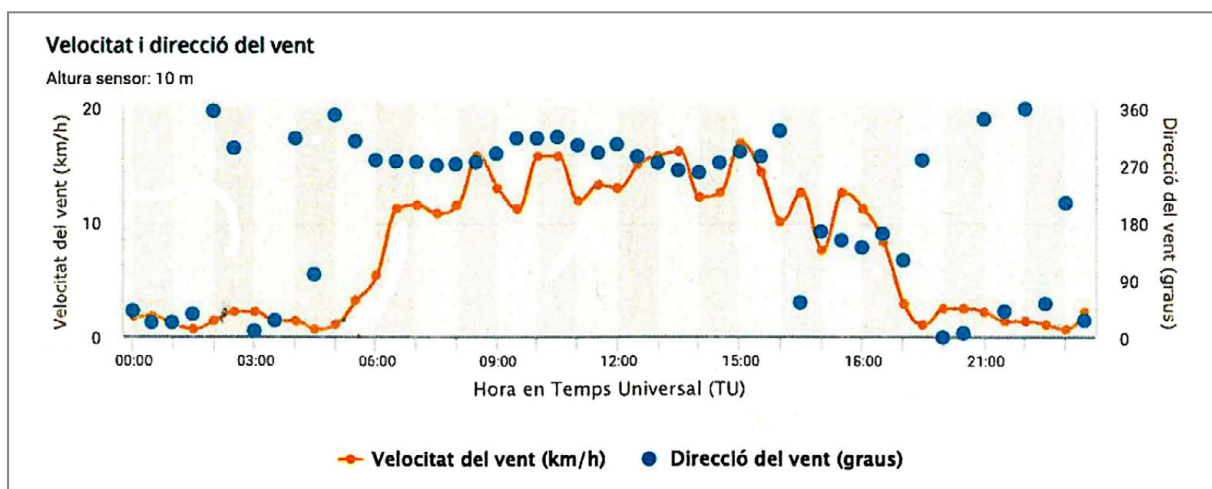
Figura 3. Datos de viento registrados

Por otro lado, en la figura 3 se observa la intensidad y dirección del viento registrada por la estación del Servicio Meteorológico de Cataluña situada en Òdena, a lo largo del día en que tuvo lugar el accidente.

De acuerdo a los datos meteorológicos registrados ese día en la zona, se observa que se produjeron grandes variaciones en la velocidad del viento desde las 08:00 hasta aproximadamente las 20:00. Los testigos en tierra indicaron asimismo que el cielo se ennegreció y se formó un cumulonimbo en las cercanías, siendo un fenómeno que puede producirse y desaparecer en un período muy corto de tiempo. Por otro lado, el alumno-piloto que tomó tierra justo antes de que el piloto accidentado hiciera el primer intento de aterrizaje indicó que se produjeron vientos tan fuertes que hacían difícil el control de la aeronave, por lo que no fue posible continuar las prácticas de vuelo.

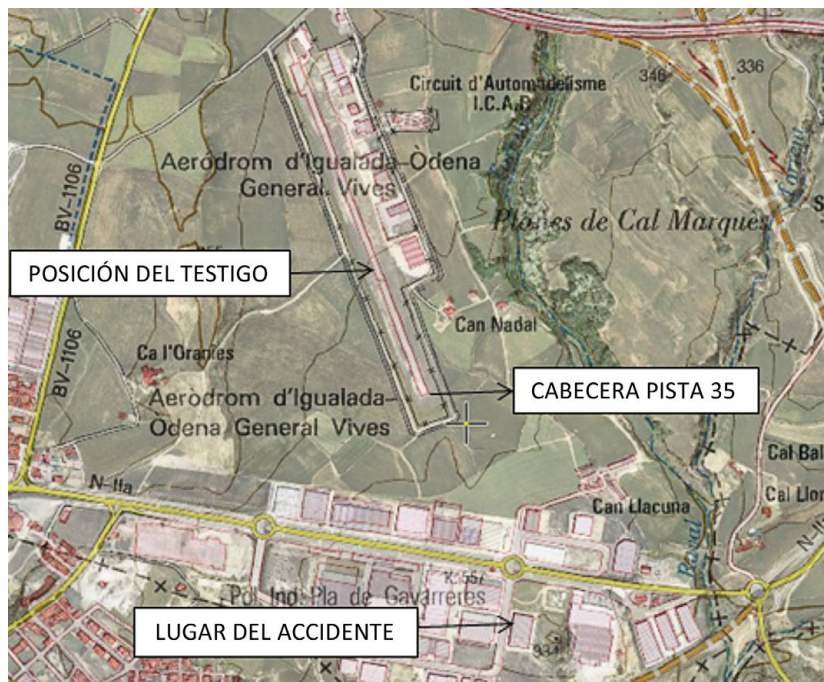
Figura 4. Posición del testigo y lugar del accidente

En las fotografías aéreas se observó, posteriormente, que el casco del piloto se encontraba sobre el tejado, a unos 20 m de distancia del lugar del impacto. En la figura 4 pueden apreciarse la posición del testigo en el aeródromo y la del lugar del accidente.
