ANEJO 3: CARTOGRAFÍA Y TOPOGRAFÍA

Para la realización del Proyecto de Construcción de Actuaciones para la mejora de seguridad vial en la N-340 p.k. 691+800 al p.k. 697+500, se ha partido de la cartografía de la zona de estudio facilitada por la empresa que se encarga de la conservación de la N-340 dentro del ámbito de estudio del presente proyecto.

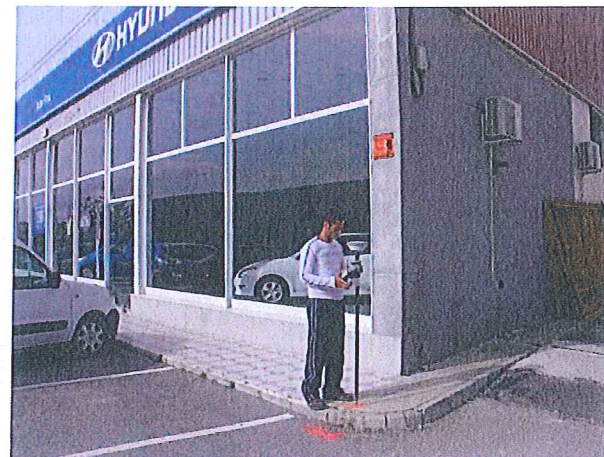
VÉRTICE: TG 6

X= 681.291,799
Y= 4.222.972,434
Z= 39,288

SITUACIÓN: Sobre la acera del concesionario HYUNDAI, en la esquina norte.

TIPO SEÑAL: Clavo de acero y pintura.

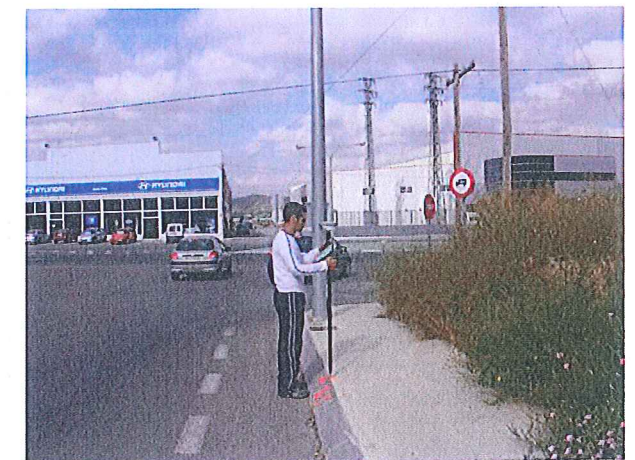
VÉRTICE: TG 5

X= 681.347,307
Y= 4.222.987,571
Z= 39,698

SITUACIÓN: Sobre el bordillo de la acera de la calle REDOBAN.

TIPO SEÑAL: Clavo de acero y pintura.

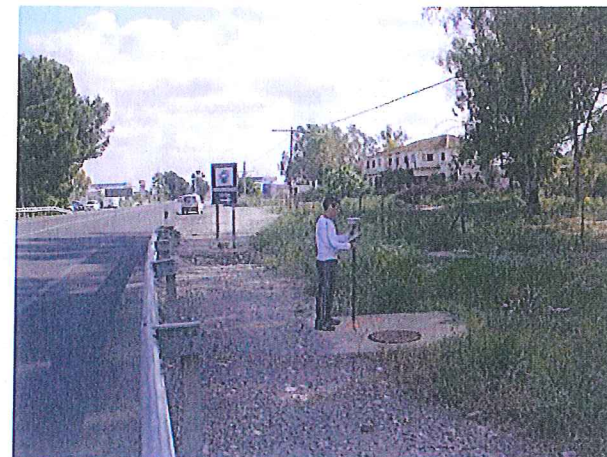
VÉRTICE: TG 9

X= 681.555,486
Y= 4.223.812,344
Z= 37,301

SITUACIÓN: Sobre el arquetón de un registro sin identificar, en el margen derecho según el avance de numeración kilométrica, en el punto kilométrico 692+680 aproximadamente.

TIPO SEÑAL: Clavo de acero y pintura.

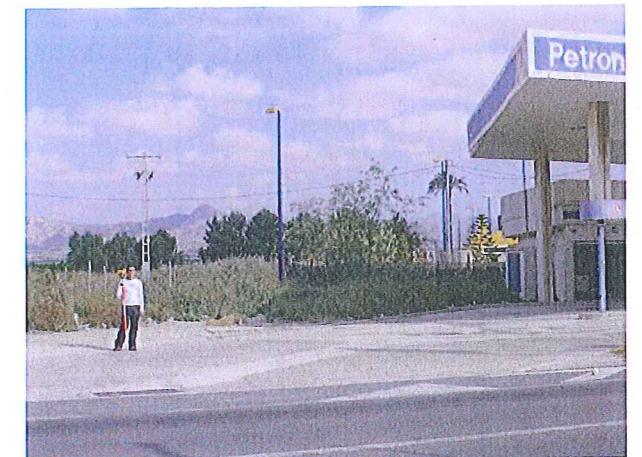
VÉRTICE: TG 10

X= 681.680,743
Y= 4.223.953,570
Z= 37,256

SITUACIÓN: En el acceso a una gasolinera PETRONOR, en el margen izquierdo de la carretera según el avance de numeración kilométrica, aproximadamente en el punto kilométrico 692+860.

TIPO SEÑAL: Clavo de acero y pintura.

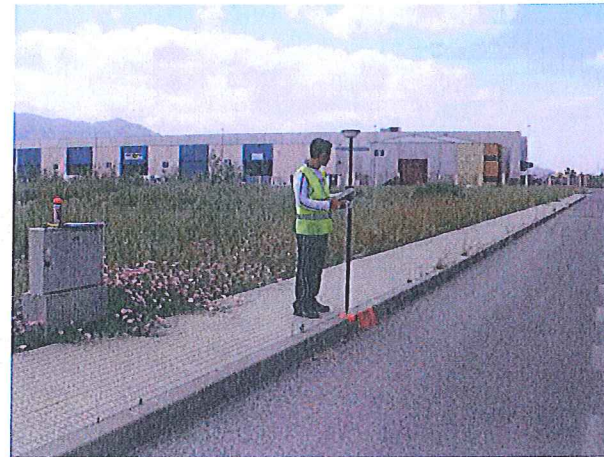
VÉRTICE: TG 19

SITUACIÓN: Sobre la acera de una vía de servicio, el margen derecho según el avance de numeración kilométrica, en el punto kilométrico 697+424 aproximadamente, frente al hostel Mos del Bou.

TIPO SEÑAL: Clavo de acero y pintura.

X= 685.063,908
Y= 4.226.815,289
Z= 19,283

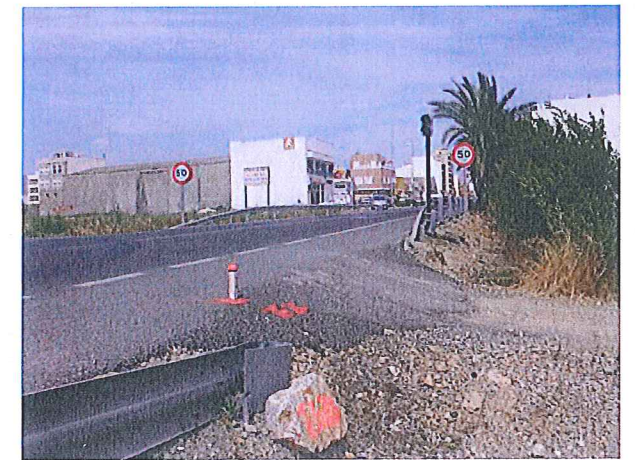
VÉRTICE: TG 20

SITUACIÓN: En el arcén del margen derecho según el avance de numeración kilométrica, en el punto kilométrico 698+433 aproximadamente.

TIPO SEÑAL: Clavo de acero y pintura.

X= 685.904,213
Y= 4.227.532,893
Z= 18,276

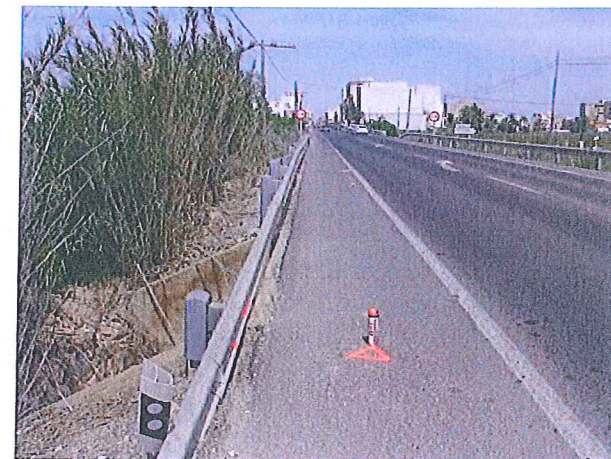
VÉRTICE: TG 21

SITUACIÓN: En el arcén del margen izquierdo según el avance de numeración kilométrica, en el punto kilométrico 698+280 aproximadamente, junto a una obra de fábrica.

TIPO SEÑAL: Clavo de acero y pintura.

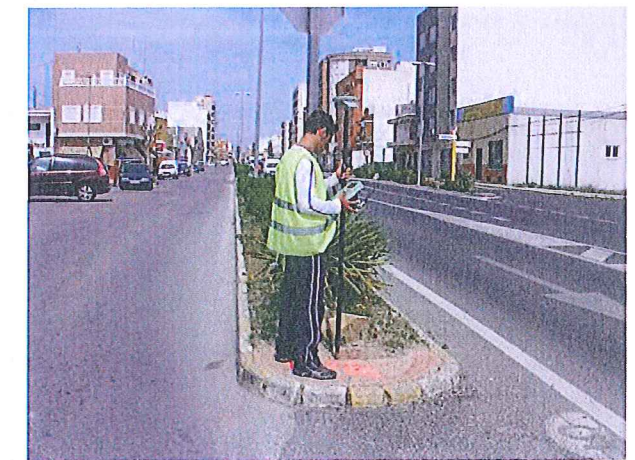
VÉRTICE: TG 22

SITUACIÓN: Al inicio de la mediana existente a la entrada de la población de Albatera, según el avance de numeración kilométrica, en el punto kilométrico 698+505 aproximadamente.

TIPO SEÑAL: Clavo de acero y pintura.
