NOTA INTERIOR

Asunto: Informe sobre las conexiones de la autovía E-901/A-3 con sus vías de servicio, en los pp.kk. 343+100 y 343+800, márgenes derecha e izquierda, respectivamente, en el término municipal de Quart de Poblet

**Jefe de Demarcación
 de Carreteras del Estado
 en la Comunidad Valenciana**

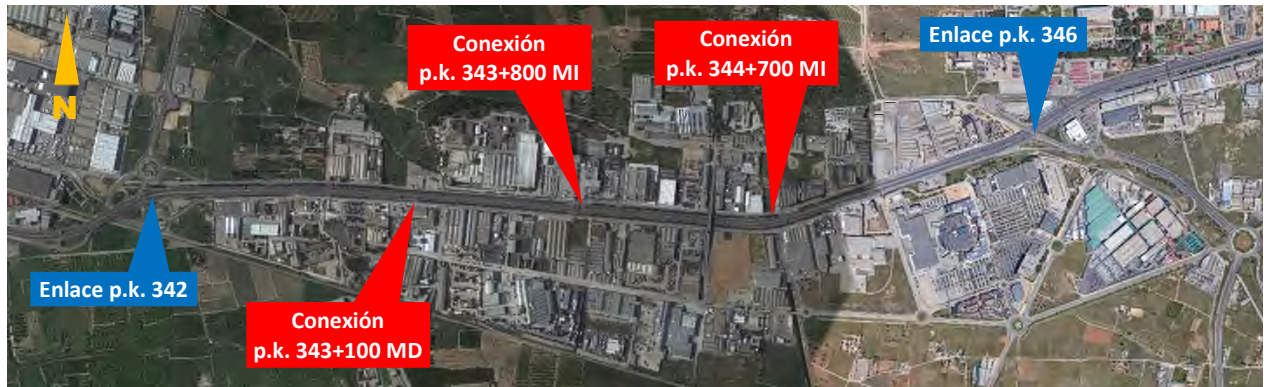
Entre los enlaces de los puntos kilométricos 342 y 346, la autovía dispone de dos vías de servicio que, además de conectar con estos enlaces, tienen tres conexiones específicas con el tronco de la autovía, en los siguientes puntos kilométricos: 343+100, 343+800 y 344+700. Dos de estas conexiones se encuentran en su margen izquierda, mientras que la tercera se halla en su margen derecha.

Figura 1. Autovía del Este E-901/A-3, entre los enlaces de los pp.kk. 342 y 346, con vías de servicio paralelas a la autovía, en ambas márgenes y entre los dos enlaces

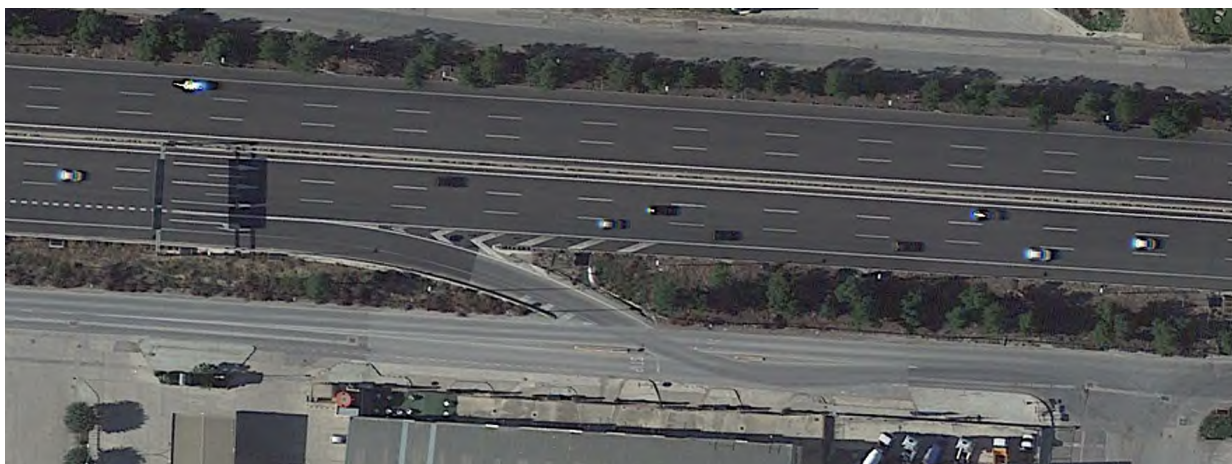
La conexión del punto kilométrico 344+700 consiste en una incorporación al tronco de la autovía desde la vía de servicio situada en la margen izquierda. El funcionamiento de esta conexión no representa ningún problema desde el punto de vista de la seguridad viaria. No se puede decir lo mismo de las otras dos conexiones situadas entre los dos enlaces. Las conexiones de los puntos kilométricos 343+800 MI y 343+100 MD consisten en salidas desde las calzadas de la autovía hacia tramos bidireccionales de las vías de servicio que generan los problemas que a continuación se exponen.

Figura 2. Salida del tronco de la autovía hacia la vía de servicio bidireccional de la margen derecha, a la altura del p.k. 343+100

Los problemas descritos en las conexiones de la Autovía del Este E-901/A-3 con las vías de servicio situadas en ambos márgenes, a la altura de sus puntos kilométricos 343+100 y 343+800, en el término municipal de Quart de Poblet, afectan negativamente a la seguridad viaria, motivo por el que se propone la clausura de las mismas y su reordenación a través de los enlaces situados en los puntos kilométricos 342 y 346 de la autovía, que permiten los cuatro movimientos posibles, tanto de salida de la autovía hacia las vías de servicio como de entrada desde las mismas a la autovía, en los dos sentidos de circulación de esta.

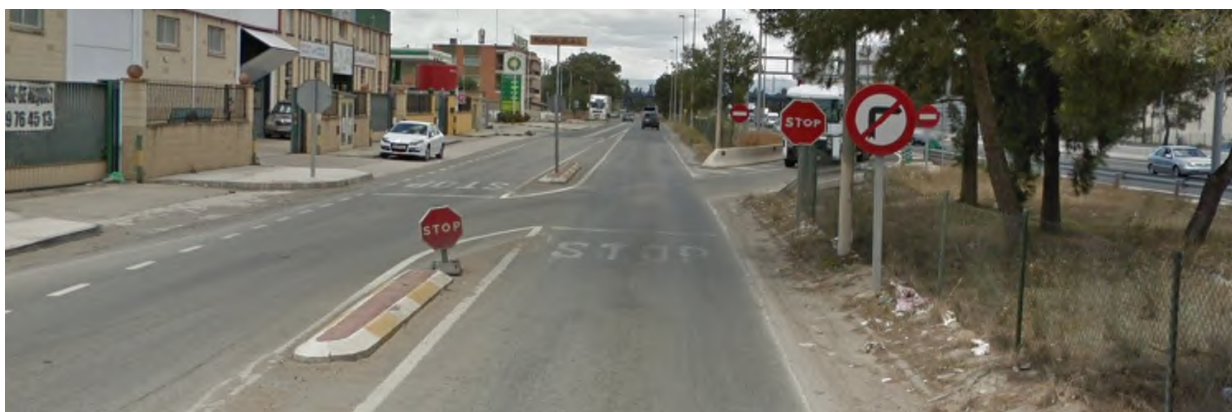
Las conexiones de las dos salidas de la autovía con las vías de servicio gozan de prioridad en las intersecciones a nivel que se generan en ambas vías de servicio de doble sentido de circulación. La prioridad de paso se resuelve mediante señales de *stop*, o ceda el paso, para cada uno de los dos carriles de las vías de servicio. La visibilidad disponible desde las líneas de detención de estas intersecciones es inferior a la visibilidad de cruce necesaria para que los conductores de los vehículos, que, partiendo del reposo, se disponen a cruzar el carril en el que desemboca la salida de la autovía, vean a los vehículos que se aproximan por el carril de deceleración (figura 3).

Figura 3. Vía de servicio bidireccional situada en la margen derecha de la autovía. A la derecha de la imagen se aprecia la conexión de la salida procedente del tronco de la autovía, a la altura del p.k. 343+100 MD

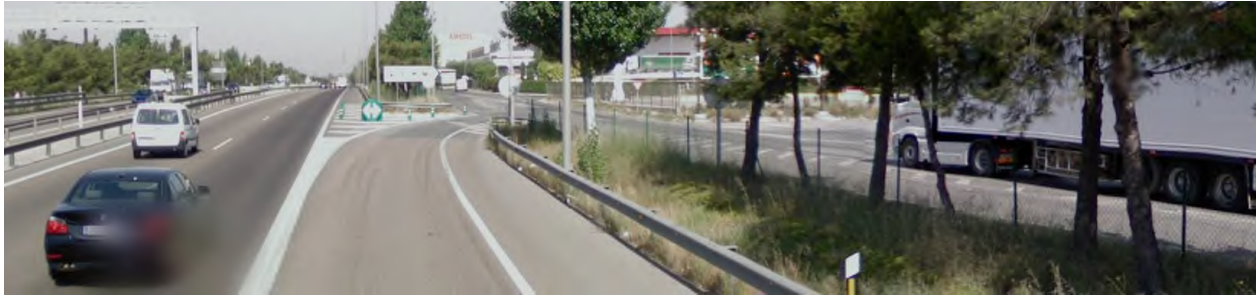
A su vez, el vehículo que sale de la autovía por el carril de deceleración necesita ver a los vehículos que se disponen a cruzar el carril que le conduce al carril de la vía de servicio con el mismo sentido de circulación que el de la calzada de la autovía que acaba de abandonar (figura 4). En el caso de estas intersecciones, la visibilidad disponible para el vehículo que circula por el carril de deceleración también es inferior a la distancia de cruce.

Figura 4. Salida del tronco de la autovía hacia la vía de servicio bidireccional de la margen izquierda, a la altura del p.k. 343+800

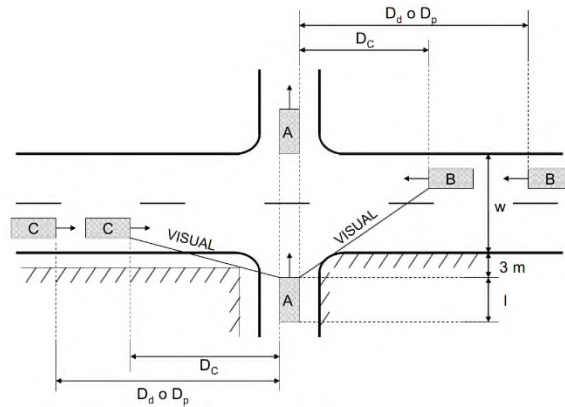
El uso terciario y, sobre todo, industrial, del suelo urbanizado al que prestan acceso las vías de servicio obliga a considerar al camión articulado, con cabeza tractora y semirremolque, como el vehículo patrón característico para el que debe asegurarse la visibilidad de cruce en estas intersecciones de las vías de servicio. Las características de este tipo de vehículos, de una longitud mayor y con una menor capacidad de aceleración, hacen que en su maniobra de arranque tras detenerse en la señal de *stop* ocupen por más tiempo unos cruces, que además son más largos de lo normal, debido al fuerte esvía de los carriles que se cruzan, prácticamente paralelos y con una separación no muy grande entre ellos.

La teórica distancia de cruce, que recorre un vehículo que circula por el carril de deceleración a la velocidad máxima de 40 Km/h, señalizada en su parte final, y que un porcentaje nada despreciable de vehículos supera de manera asidua, mientras que un vehículo articulado ocupa el cruce saliendo del *stop*, ronda los 150 metros. Esta distancia de cruce es una de las tres distancias, junto a la de parada y la de decisión, que se tienen en cuenta para determinar la visibilidad de cruce, y que habitualmente suele ser la más restrictiva de las tres. El valor de esta distancia teórica de cruce se aleja de la visibilidad disponible en estas intersecciones, con valores situados en torno a los 100 metros. La visibilidad a disposición de los conductores se ve limitada, en este caso, por obstáculos visuales constituidos por los propios elementos funcionales de la carretera, tales como la señalización, los sistemas de contención de vehículos, las vallas de cerramiento, los báculos de alumbrado o las plantaciones antideslumbramiento de la terciaria.

Figura 5. Visibilidad de cruce, según la norma «3.1-IC Trazado, de la Instrucción de Carreteras», en la que el vehículo patrón característico (A) atraviesa el cruce antes de que los vehículos B o C, con prioridad de paso en la intersección, recorran las distancias de cruce (D_c), parada (D_p) y decisión (D_d)

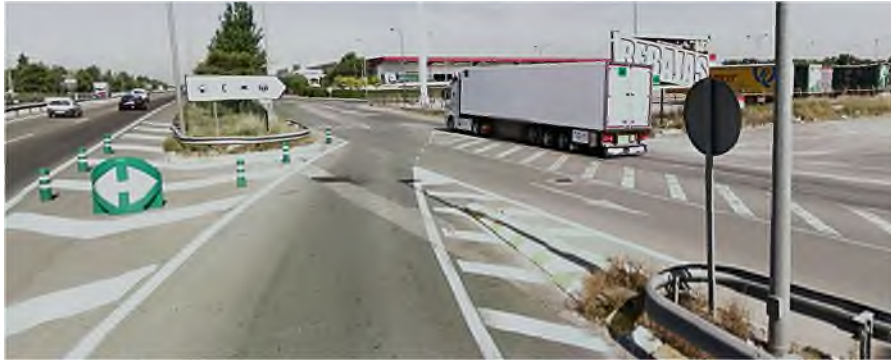
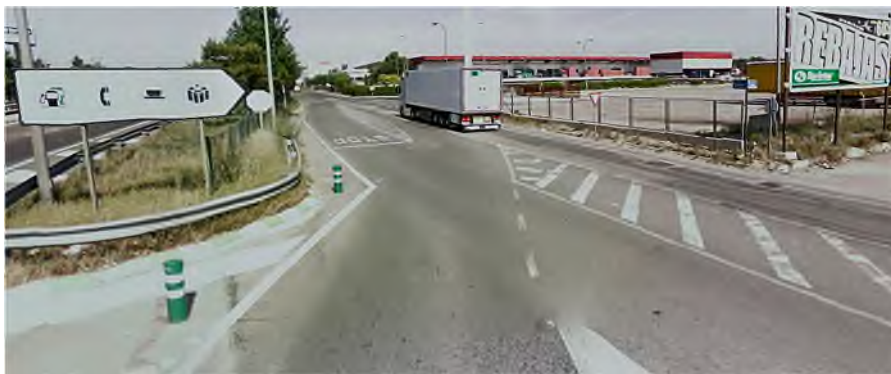
El problema de falta de visibilidad se acrecenta en el caso del *stop* que deben realizar los vehículos que circulan por el carril de la vía de servicio con el mismo sentido de circulación que el de la calzada del tronco que abandonan los vehículos en estas conexiones intermedias. El ángulo muerto que no cubre el espejo retrovisor dificulta la visibilidad de los vehículos que se aproximan a la intersección por el carril de deceleración, pudiendo este hecho colaborar a la falta de observancia de la prioridad de paso, tal y como puede apreciarse en la secuencia adjunta en la figura 6, registrada por el vehículo de la web *GOOGLE MAPS*, en el carril de deceleración de la salida específica del p.k. 343+800 MI.

Figura 6. Secuencia de imágenes en la que se ve al vehículo articulado que circula por la vía de servicio de la margen izquierda no respetar la señalización de ceder el paso que regula la prioridad en la intersección con la salida de la autovía del p.k.343+800

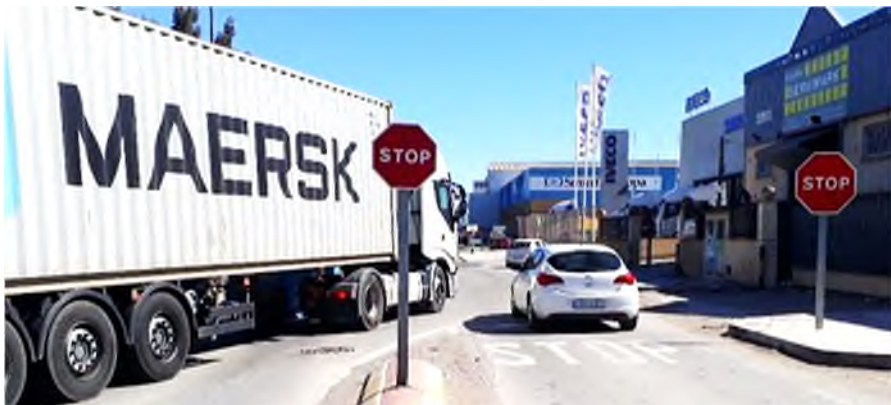
Figura 7. Vehículo articulado procedente de la autovía, con la luz de freno activada, ante el rebasamiento de la línea de detención del "stop", por parte del vehículo que circula por la vía de servicio de la margen derecha de la autovía, a la altura de la intersección del p.k. 343+100

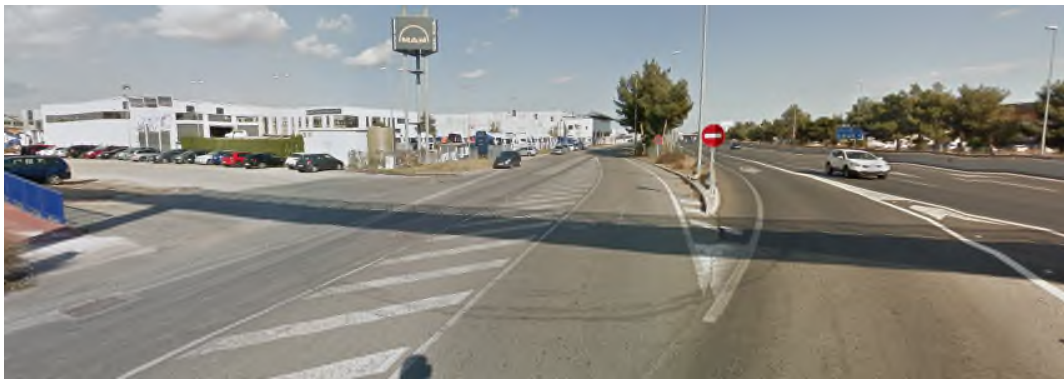
A los graves problemas de visibilidad de estas intersecciones se añaden dos problemas más de seguridad viaria, estando relacionado uno de ellos con la disposición en planta de los viales que confluyen en la intersección. El paralelismo de las vías provoca un esviaje tan fuerte que, en el caso de los carriles de la vía de servicio con un sentido de la circulación opuesto al de la calzada de la autovía, la posibilidad de error o despiste, que finalice con un vehículo entrando a la autovía en contradirección, es más alta que en el caso de conexiones más perpendiculares o que presentan ángulos agudos en el sentido de la marcha. La siguiente figura muestra la relativa facilidad con que la disposición del vial de salida de la autovía puede propiciar la entrada accidental a la autovía a través del carril de deceleración.

Figura 8. Carril de deceleración del p.k. 343+800 MI de la A-3, visto desde el carril de la vía de servicio con un sentido de circulación opuesto al de la autovía, en la que se aprecia la relativa facilidad de entrada a la autovía, por error o distracción, en contradirección

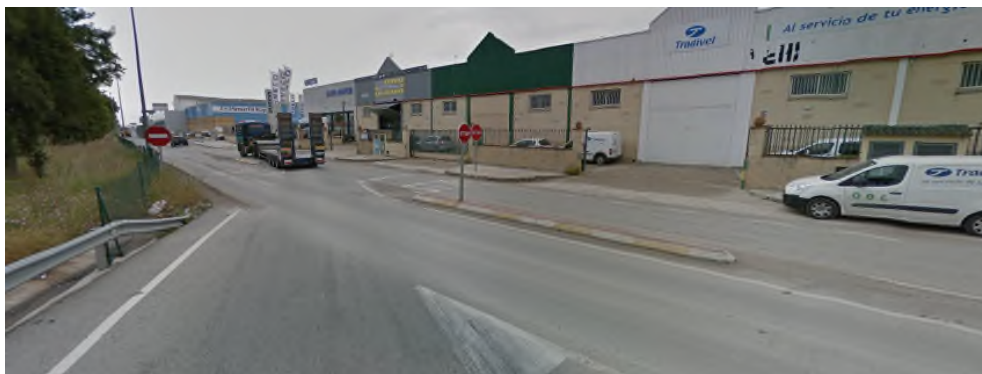
El tercer problema de las intersecciones está relacionado con la presencia de accesos a propiedades colindantes en los mismos cruces, lo que multiplica el número de puntos de conflicto de la conexión, afectando a la explotación de la autovía y sus elementos funcionales.

Figura 9. Accesos existentes en la intersección de la vía de servicio de la margen derecha de la autovía, vistos desde el final del carril de deceleración de la salida del p.k. 343+100

La existencia de estos accesos, en las proximidades de las dos intersecciones de salida de la autovía, no cumple con la actual regulación de la disposición de accesos que hace la norma de trazado 3.1-IC, que no permite ninguna conexión ni acceso en los primeros 250 metros de las vías de servicio, medidos desde la sección característica final, de 1,00 metro, del carril de deceleración.
