DOCUMENTO DE EVALUACIÓN DE LAS REPERCUSIONES DEL PROYECTO EN LA RED NATURA 2000

El tramo de la N-260 en estudio se encuentra localizado a lo largo de la margen izquierda (norte) del valle del río Ara, concretamente entre el límite con el término municipal de Boltaña y la población de Fiscal, donde conecta mediante una glorieta a nivel con el tramo de la propia N-260, Fiscal-Sabiñánigo.

El proyecto contempla las actuaciones necesarias para el acondicionamiento de 14,0 km de la carretera N-260, para alcanzar las características correspondientes a una carretera convencional de 80 km/h de velocidad de proyecto (C-80), a pesar de que pudiera disminuirse dicha velocidad hasta un valor de 60 km/h con el objetivo de alcanzar las condiciones compatibles con los valores ambientales del entorno. Estas actuaciones implican una ampliación de la sección de la carretera en todo este tramo, así como la rectificación del trazado en una parte importante de su recorrido. La actuación se desarrolla íntegramente en el término municipal de Fiscal, perteneciente a la comarca de Sobrarbe, en la provincia de Huesca, y en concreto a lo largo de la ribera del río Ara, cauce subsidiario del Cinca.

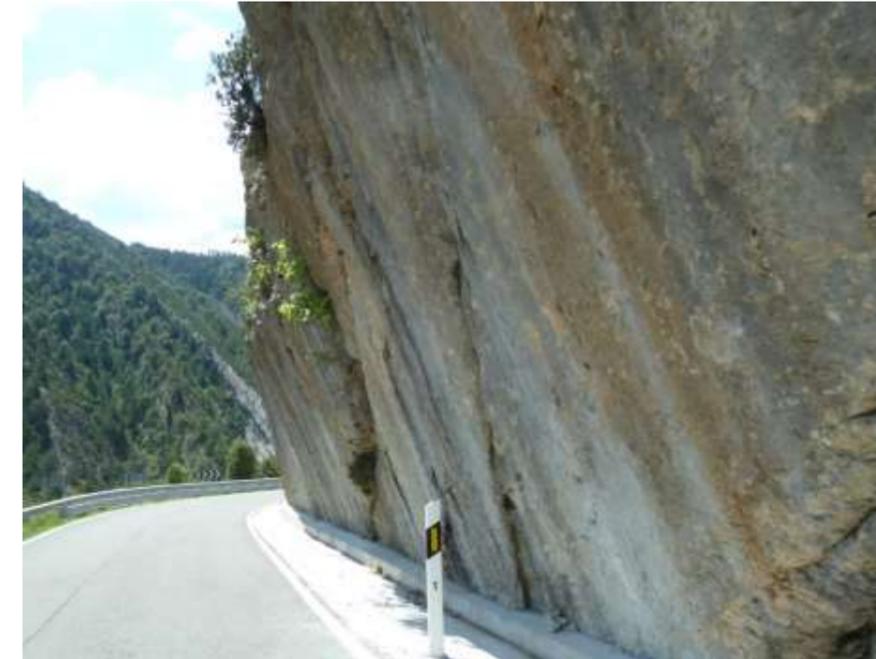
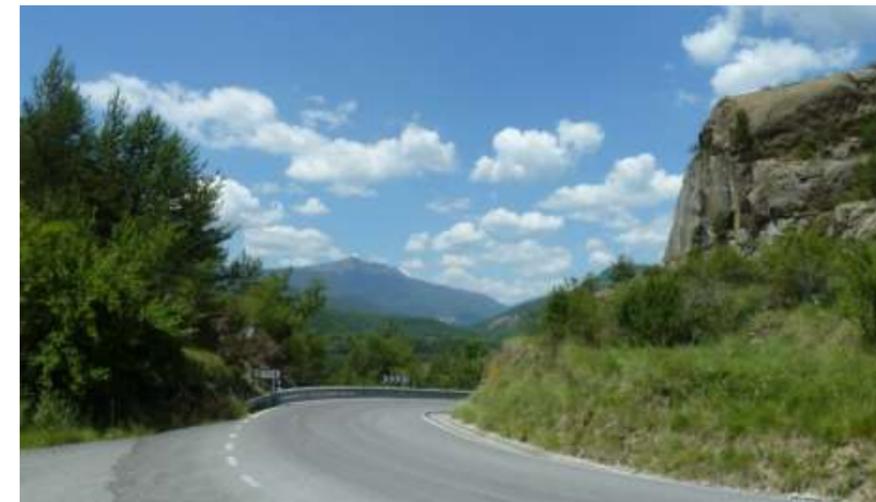
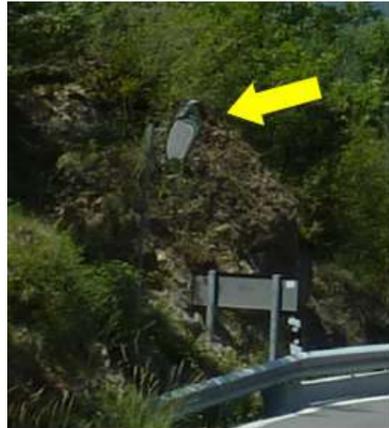
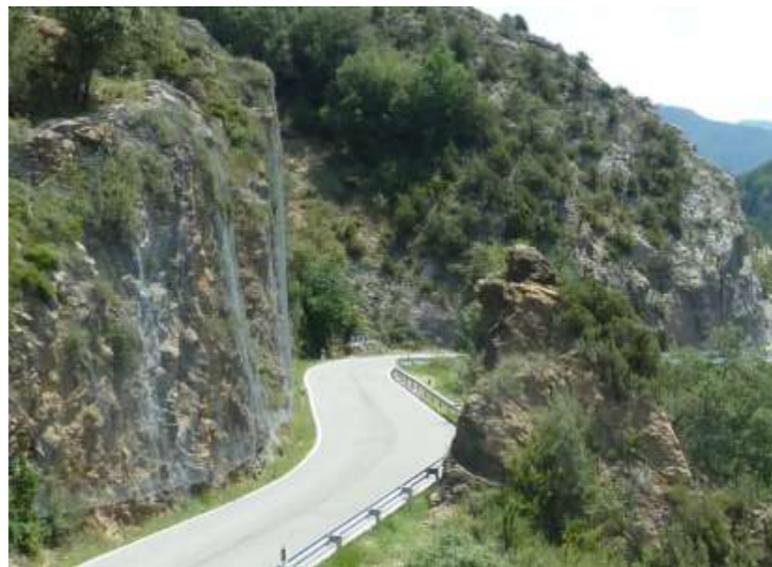
Existen diversos puntos donde además de parámetros de trazado muy estrictos e incumplimientos de la Norma 3.1 IC, aparecen deficiencias severas en lo que a seguridad vial se refiere, producidas por curvas de radio muy pequeño sin sobrecancho y sin visibilidad, laderas rocosas en extraplomo sobre la calzada que pueden llegar a limitar el gálibo vertical, etc:

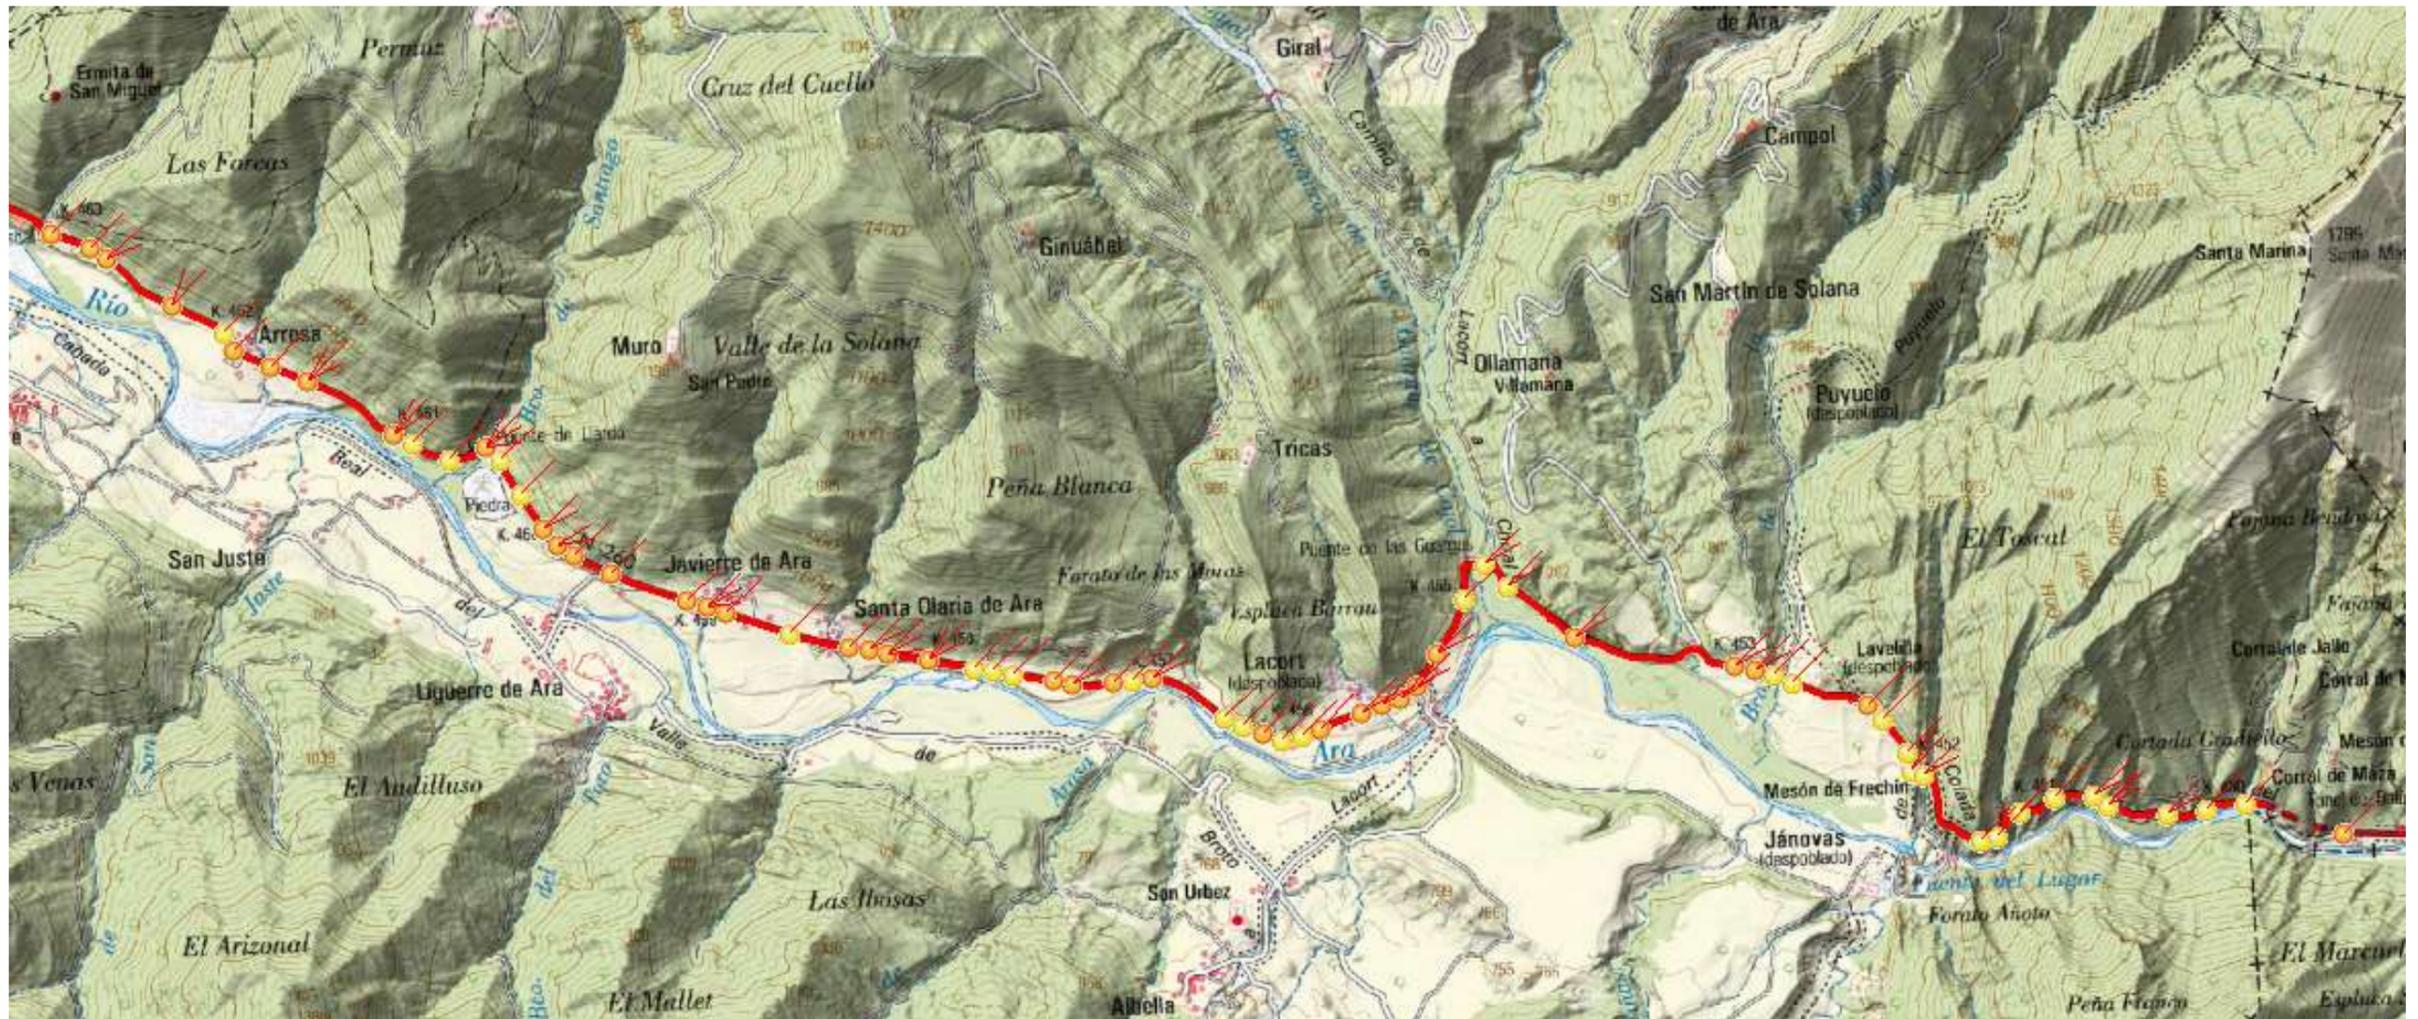
En la siguiente página se muestra la distribución de los accidentes, los puntos naranjas son accidentes por atropello de animales sueltos y cada línea roja implica el número de accidentes que han sucedido en un mismo punto. En la imagen puede apreciarse que la distribución de los accidentes de tráfico durante todo el tramo es homogénea, siendo numerosos los puntos conflictivos de carretera actual.

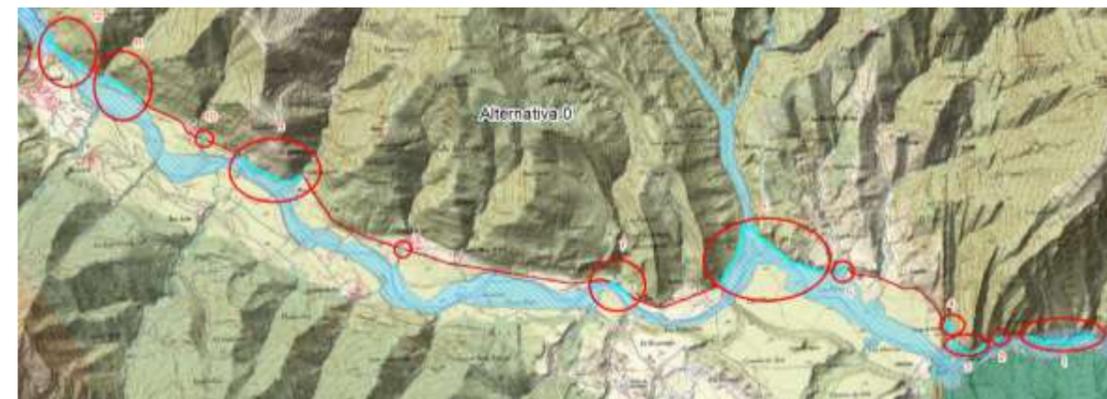
A continuación se incluye una imagen con representación de los espacios Red Natura sobre el fondo del IGN en la que se puede apreciar que la carreterera actual presenta 12 zonas que actualmente se ubican dentro de los bordes de la Red Natura 2000. Se han numerado dichas zonas del 1 al 12 empezando por el inicio del proyecto, es decir, de este a oeste y se han resaltado en cian y señalado con un círculo rojo para facilitar su visualización y mención:

Las 12 zonas son en el LIC Río Ara y a su vez las 3 primeras coinciden también en la ZEPA Sierra de Canciás Silves, dentro del Congosto de Jánovas donde ambos espacios de Red Natura se superponen.

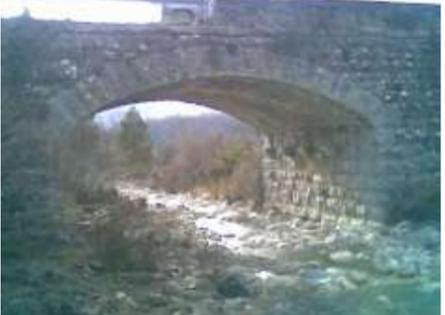
Nombre	PK carretera actual	Estructura y dimensiones (m) actuales
Barranco de la Espuña	452+700	Estructura con arco rebajado Hastiales 2.00; Luz 8.00; Flecha 1.50

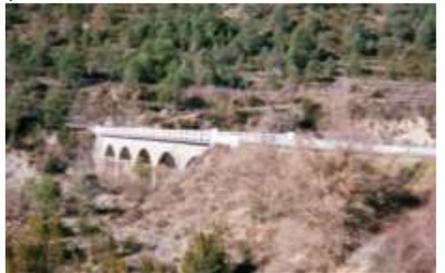
Barranco de las Guarga de Cajol	454+500	Estructura de 4 pilas con 5 arcos (Puente de las Guargas)

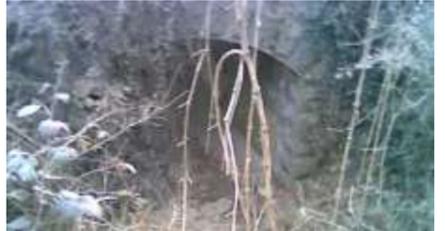
Barranco de Tricas	455-400	Estructura con arco rebajado Hastiales 2.00; Luz 2.80; Flecha 1.00

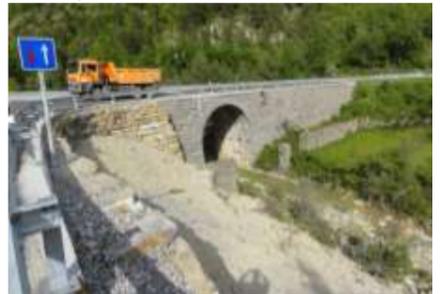
Barranco de Santiago	460+400	Estructura con arco (Puente de Llardó) Hastiales 4.00; Radio 3.50

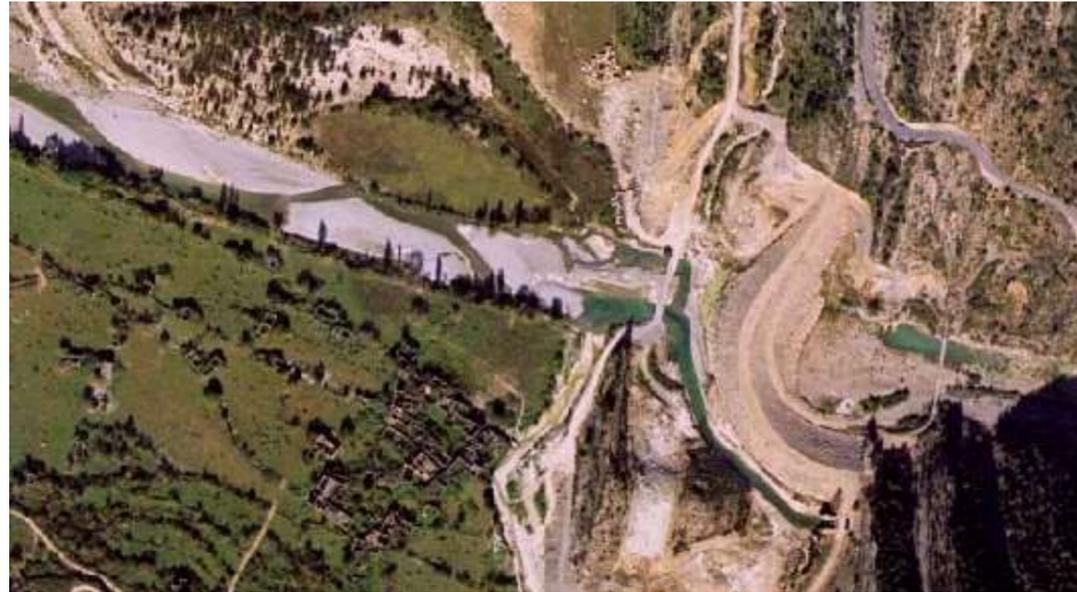
En 1994 se construyó una ataguía de desvío del río Ara para la presa de Janovás que nunca fue finalizada, dicha ataguía fue parcialmente destruida por una crecida del río en 1997 (OLLERO OJEDA, A. y ROMEO GARCÍA, R. Alteraciones geomorfológicas de los ríos. *Estrategia Nacional de Restauración de Ríos*. [Madrid: Subdirección General de Gestión Integrada del Dominio Público Hidráulico (Ministerio de Medio Ambiente) y UPM], 2007, párrafo 215), en la actualidad está prácticamente retirada y la zona es objeto de un proyecto de restauración.

En la siguiente imagen se muestra la vista aérea de la antigua ataguía sobre el río Ara en Jánovas y el desvío del propio río Ara en túnel por la margen derecha:

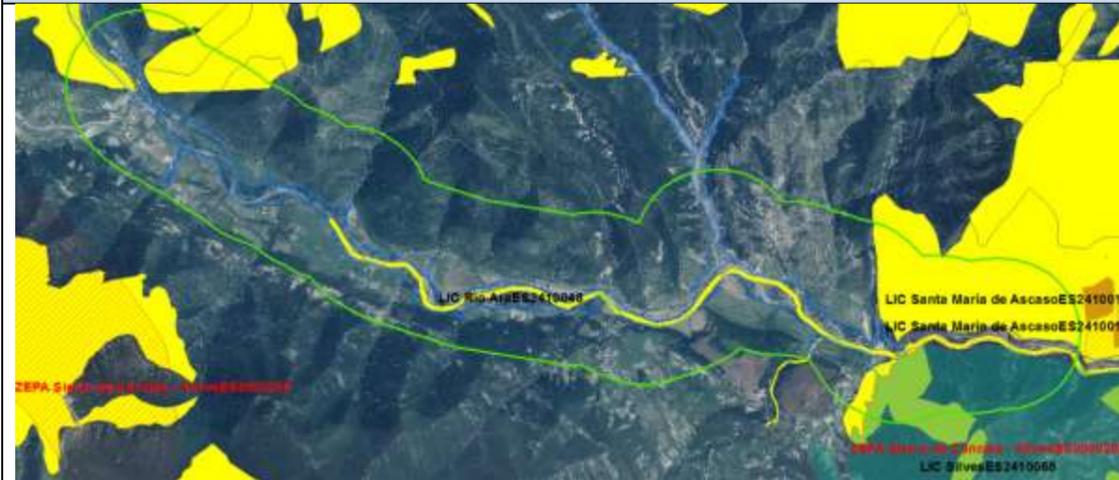
A continuación se incluyen imágenes de los hábitats de interés comunitario en la zona de estudio en color amarillo para facilitar una comparativa visual de la diferencia de información:

HIC según la información empleada en los Formularios Normalizados de Red Natura:

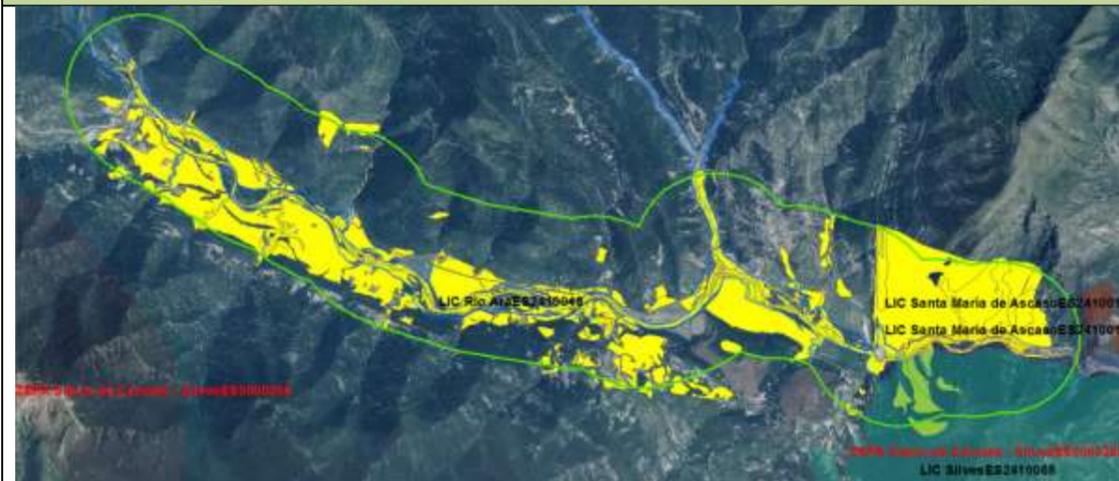
HIC según la información extraída del estudio específico de la zona:

Nota: se ha incluido el área de un kilómetro únicamente como referencia visual, la superficie del área de estudio de los hábitats viene determinada por los mismos no habiendo sido recortados en ningún caso.

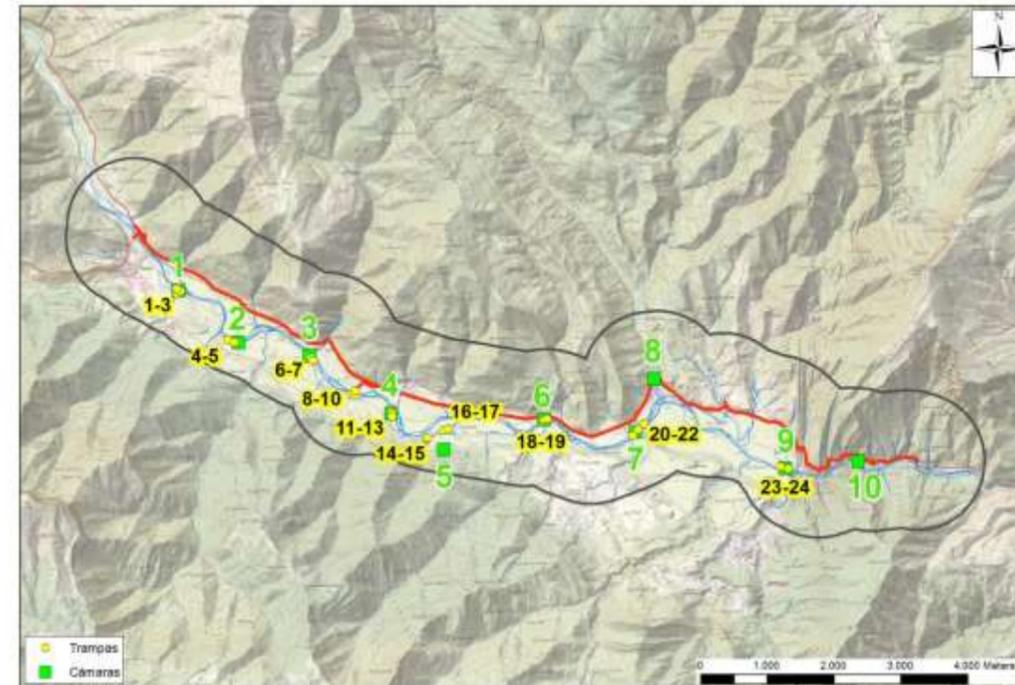
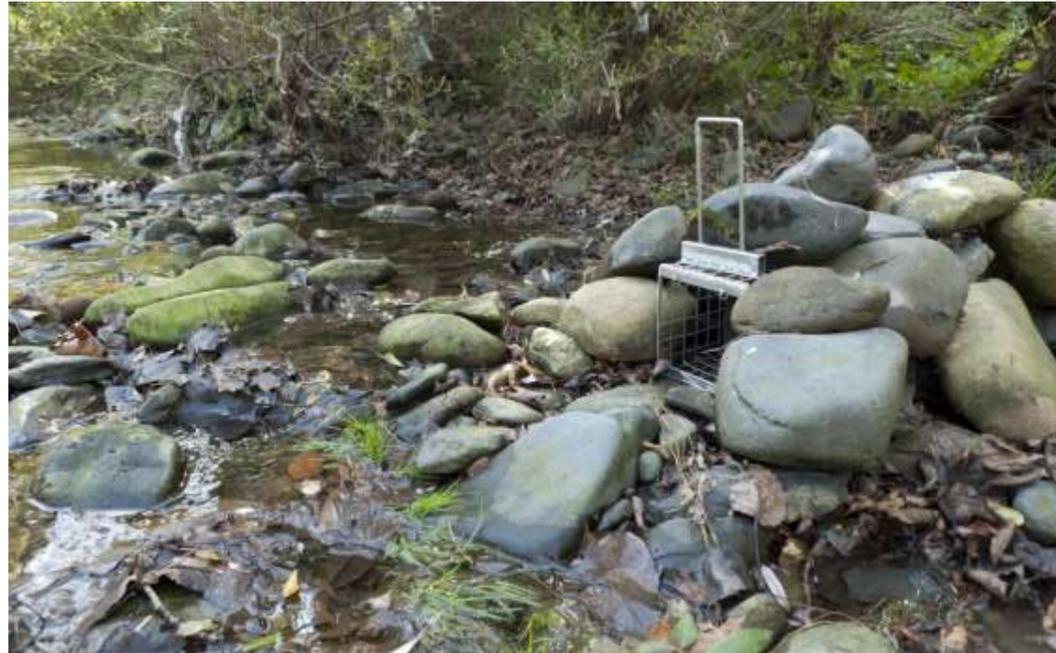
Dado que el trampeo fotográfico no proporcionó observaciones de la especie objetivo, se ha realizado un trampeo mediante jaulas-trampa. Se han utilizado trampas de malla metálica (20 x 20 x 60 cm), habituales en las prospecciones de pequeños carnívoros; cebadas y dispuestas en la orilla del río. El esfuerzo ha sido superior al estándar utilizado en los inventarios de visión europeo en España (100 trampas/noche sobre un tramo de 10 km de longitud). En este caso el esfuerzo realizado ha sido de 240 trampas/noche sobre un tramo de 11.5 km de longitud.

Localización de las cámaras y de las jaulas-trampas para el visión europeo en el área de estudio:

Las trampas se mantuvieron activas durante diez noches consecutivas, visitándolas cada 24 horas. Los trampeos se realizaron con tiempo estable, sin lluvia. El muestreo se realizó entre los días 6 y 16 de octubre. El material y protocolo previstos permite garantizar la integridad de los animales que puedan ser capturados y ofrece una alta tasa de detección en caso de que la especie esté presente en el tramo muestreado.

El trampeo no ofreció resultados positivos. Se obtuvieron únicamente cuatro capturas: un gato doméstico y tres ratas pardas (*Rattus norvegicus*). Destaca la ausencia de los otros dos carnívoros susceptibles de ser capturados (garduña y gineta), que sí fueron detectados por las cámaras de fototrampeo. El esfuerzo realizado puede considerarse como apropiado para el objetivo propuesto de detectar la especie.

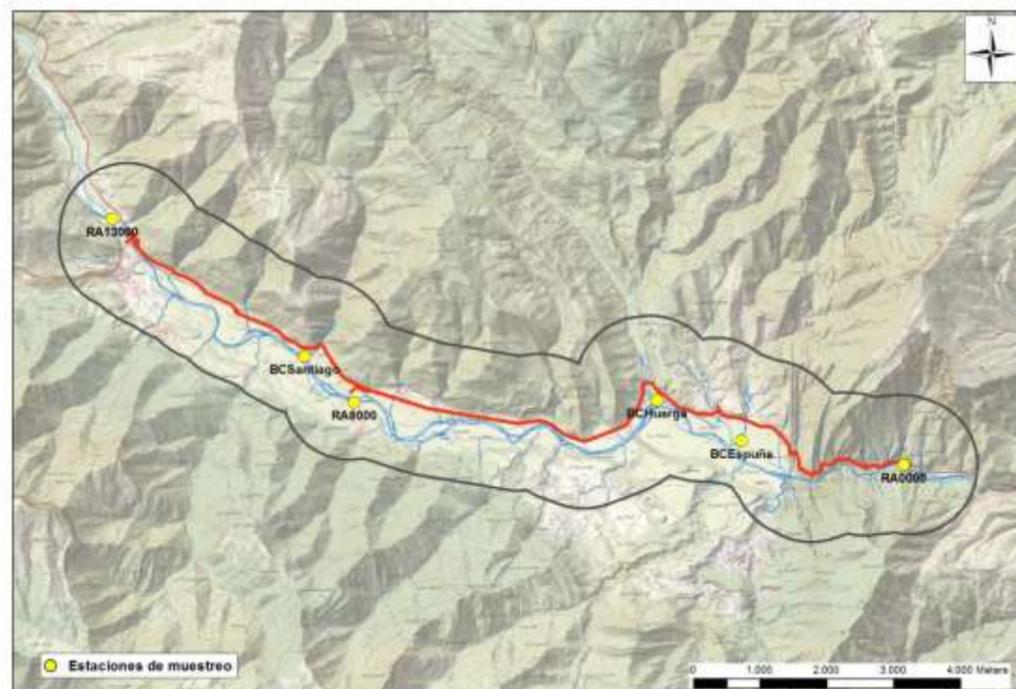
Ubicación de las estaciones de muestreo de peces y del agua.			
Estación	Barranco o río	UTM X	UTM Y
RA13000 punto control	Río Ara	736458	4709772
RA8000	Río Ara	740082	4707025
RA0000	Río Ara	748318	4706090
BCSantiago	Barranco Santiago	739338	4707711
BCHuarga	Barranco de Las Guargas	744616	4707054
BCEspaña	Barranco de la España	745878	4706447

En la siguiente imagen se puede visualizar la localización en el área de estudio:

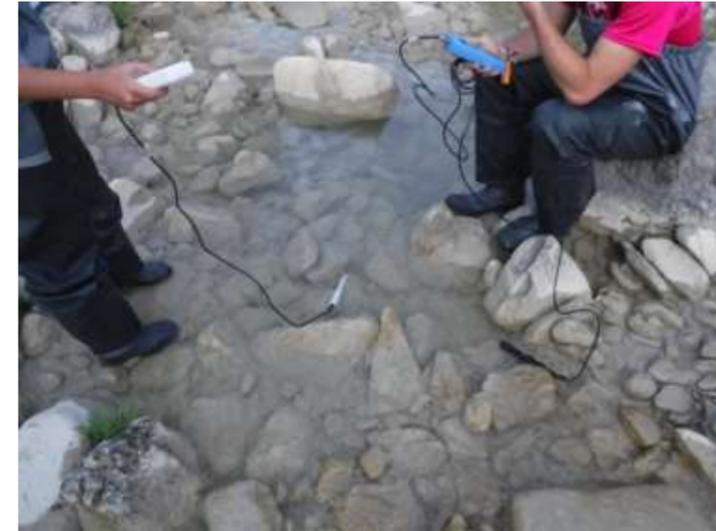
Registro de valores físico-químicos en el barranco de la Espuña.

Se midió en cada punto, mediante una sonda multiparamétrica WTW Multi 350i, la T del agua (°C), la conductividad (µS/cm), el oxígeno disuelto (mg/l), el porcentaje de oxígeno y el pH:

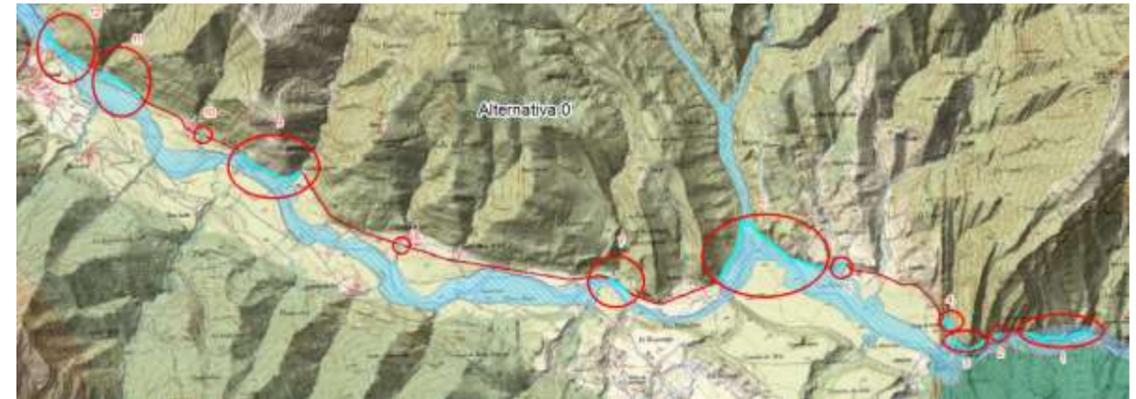
A continuación se incluye una imagen en la que se pueden apreciar 12 zonas de la alternativa 0 que actualmente se ubican dentro de Red Natura 2000 dada su delimitación ya que la mayoría de ellas se encuentran en los bordes. Se han numerado dichas zonas del 1 al 12 empezando a contabilizarlas desde el inicio del proyecto, es decir, de este a oeste y se han resaltado en cian y señalado con un círculo rojo:

Las 12 zonas son en el LIC Río Ara y las 3 primeras coinciden también en la ZEPA Sierra de Canciás Silves, dentro del Congosto de Jánovas

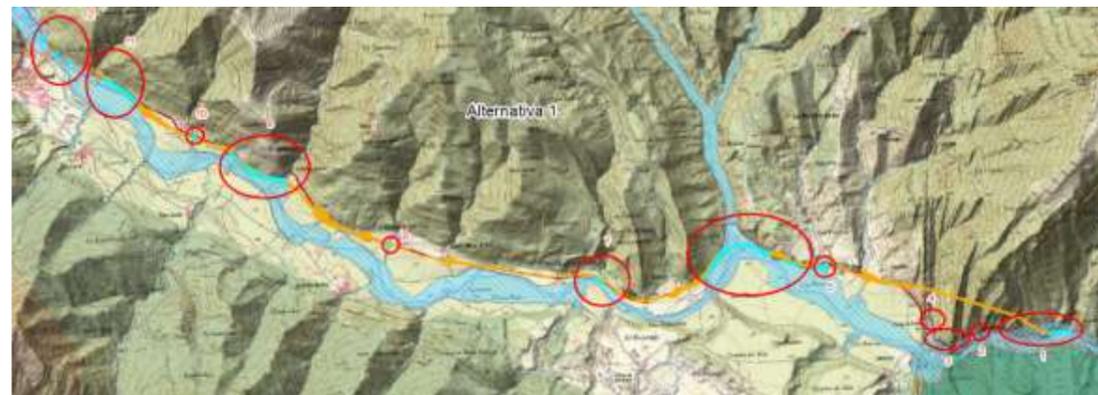
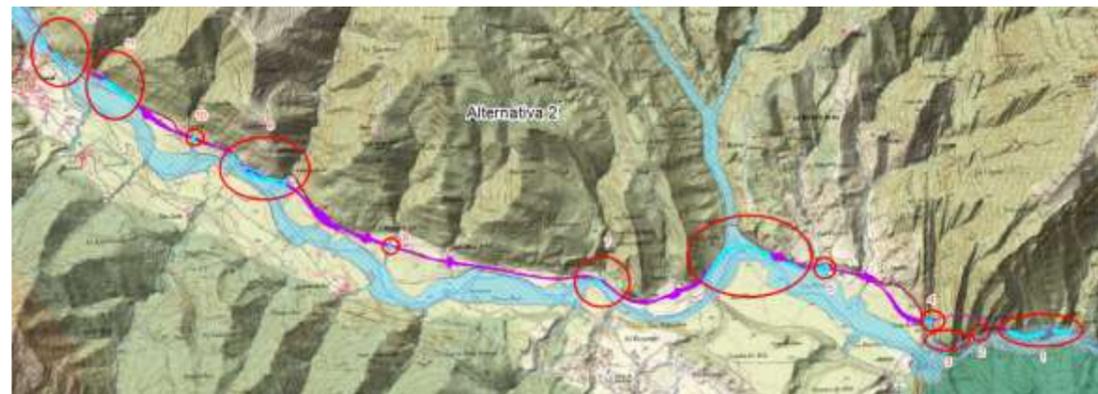
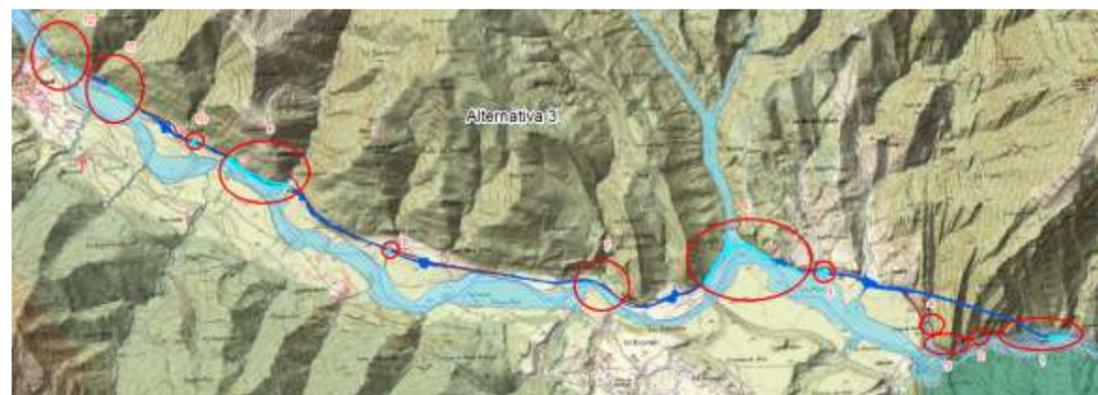
Nombre espacio	Código	Superficie (m2)	Alternativa	Superficie en Túnel (m2)	Superficie nueva ocupación Real (m2)	% afección Real
LIC Río Ara	ES2410048	20.190.368,35	Alt 0	0,00	0,00	0,00
			Alt 1	8.157,44	59.096,11	0,29
			Alt 2	1.349,28	69.048,62	0,34
			Alt 3	8.157,31	56.612,43	0,28

La alternativa que genera una mayor afección cuantitativa corresponde a la alternativa 2 con una superficie de ocupación directa del 0,34% del total del LIC, le sigue la alternativa 1 con un 0,29% y la alternativa que menor afección genera corresponde a la alternativa 3 con un 0,28% de nueva afección al LIC.

Todas las superficies de nueva ocupación en Red Natura 2000 están asociadas a las zonas de ocupación preexistentes, es decir, no se plantea ninguna ocupación nueva dentro de la superficie que delimita al LIC Río Ara que no se deba a la estricta necesidad de acondicionamiento de la carretera existente, todas tienen lugar en las inmediaciones de las 12 zonas ya comentadas de la alternativa 0 que actualmente se ubican dentro de la Red Natura 2000, en general no son zonas de alta naturalidad y se encuentran en los bordes del espacio no existiendo el riesgo de afectar la integridad del espacio al no cruzar a la otra margen del río Ara. Únicamente se encuentran dos zonas que no responden a esta situación de bordes: la zona 1, en la parte inicial del proyecto dentro del Congosto de Jánovas, y la zona 6, de extensión del LIC Río Ara por el barranco de las Guargas.

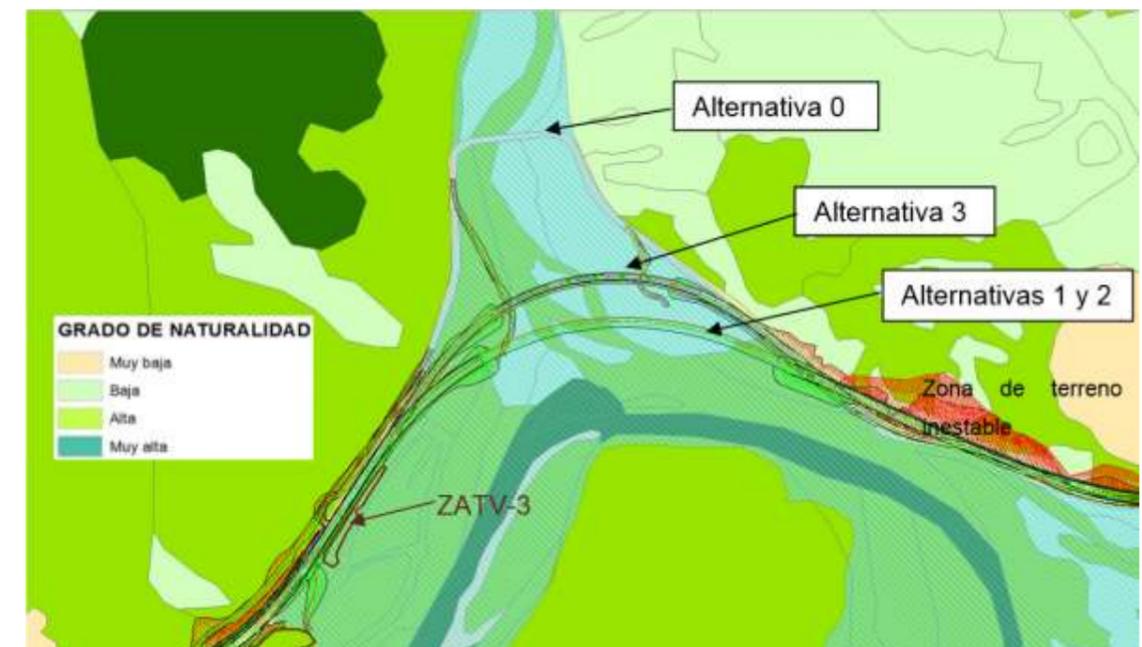
En la siguiente imagen se muestra un detalle de la situación de ocupación en Red Natura de las alternativas en el barranco de las Guargas incluyendo el fondo de naturalidad de los hábitats:

Tanto en las zonas de borde como en la zona del barranco de las Guargas, donde las superficies ocupadas no son de muy alta naturalidad, las diferencias estriban en que la alternativa 3 se ha diseñado maximizando el aprovechamiento de la plataforma existente, siempre evitando en lo posible la realización de desmontes en terreno inestable y a su vez minimizando la afección ambiental reduciendo los rellenos que inevitablemente alcanzan el pie de la propia ladera.

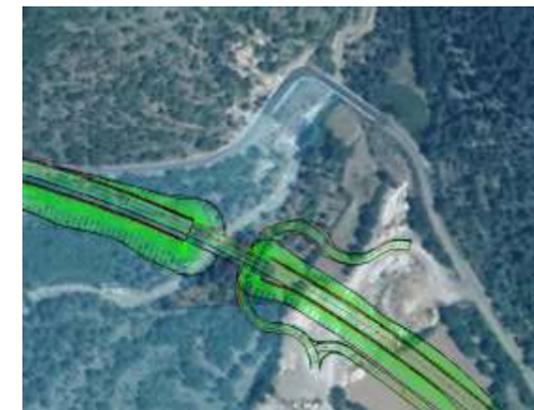
Alternativas 1 y 2

En el caso del Barranco de Santiago y el Barranco de las Guargas las estructuras a ejecutar son idénticas entre sí en el caso de las alternativas 1 y 2 variando con respecto a la Alternativa 3 en trazado y longitud, en ambos todos los casos se sobrevuelan mediante viaducto en artesa.

A continuación se muestra una imagen de dicha estructura sobre ortofoto en el Barranco de Santiago a la izquierda la Alternativa 1 y 2, con una longitud de 50 metros y a la derecha la de la Alternativa 3 con mejoras ambientales incorporadas y 175 metros de longitud:

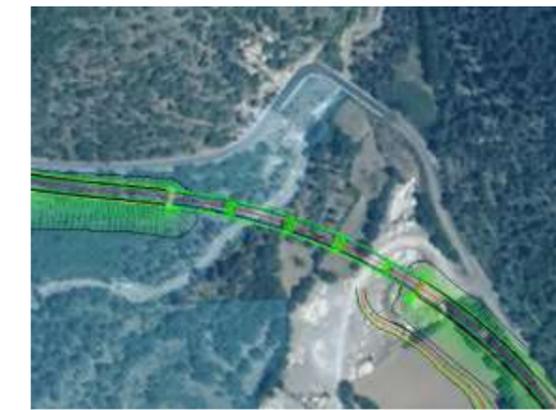
En esta zona el riesgo de afección al cauce es muy inferior en la Alternativa 3 dado que el estribo oeste del viaducto de las Alternativas 1 y 2 invaden el cauce del Barranco de Santiago desplazándolo.

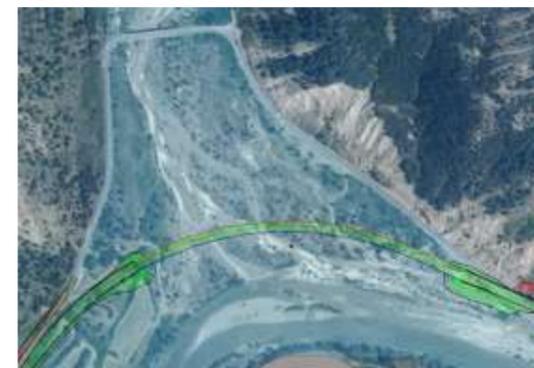
Alternativas 1 y 2

A continuación se muestra una imagen de dicha estructura sobre ortofoto, en rayado el LIC Río Ara, en el Barranco de las Guargas a la izquierda la Alternativa 1 y 2, con una longitud de 415 metros y a la derecha la de la Alternativa 3 con mejoras ambientales incorporadas y 233,5 metros de longitud:

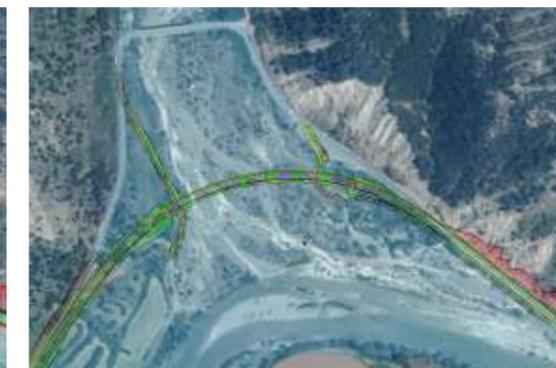
En esta zona la Alternativa 3 se aleja del cauce del río Ara siendo inferior el riesgo de afección al mismo, sobre todo al desplazar hacia el interior el terraplén del estribo este.

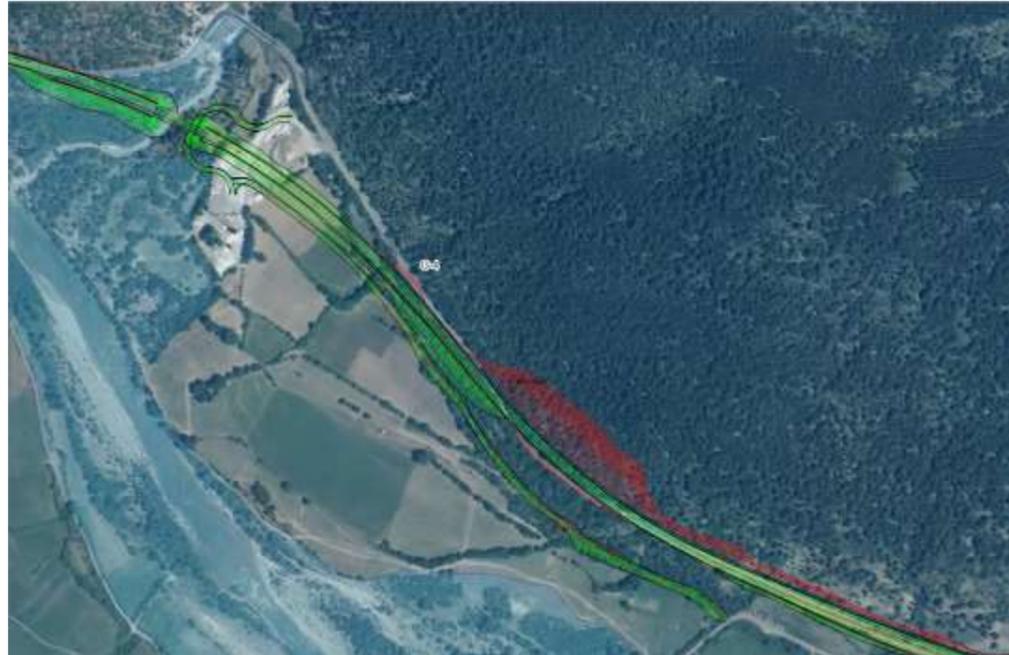
Alternativa 3 en las inmediaciones de la grabadora 4:

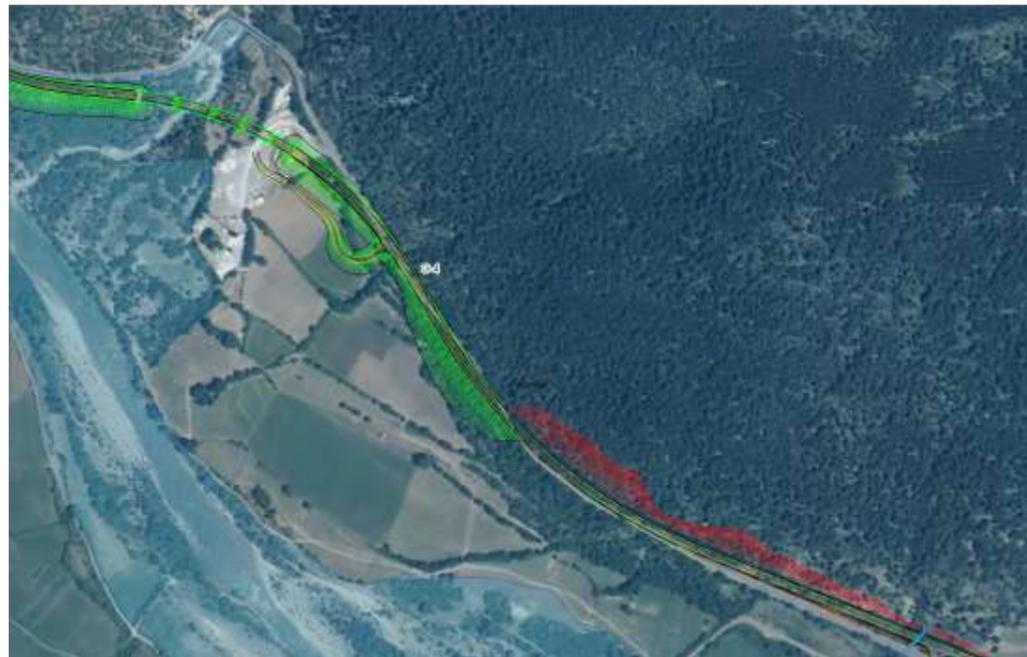
Como se puede observar, las alternativas 1 y 2 presentan un desmonte de mayores dimensiones que produce una mayor inmersión de su hábitat faunístico. La Alternativa 3

presenta mayores desmontes en una zona anterior pero como se puede apreciar en las imágenes el bosque no presenta la misma espesura en ese sector.

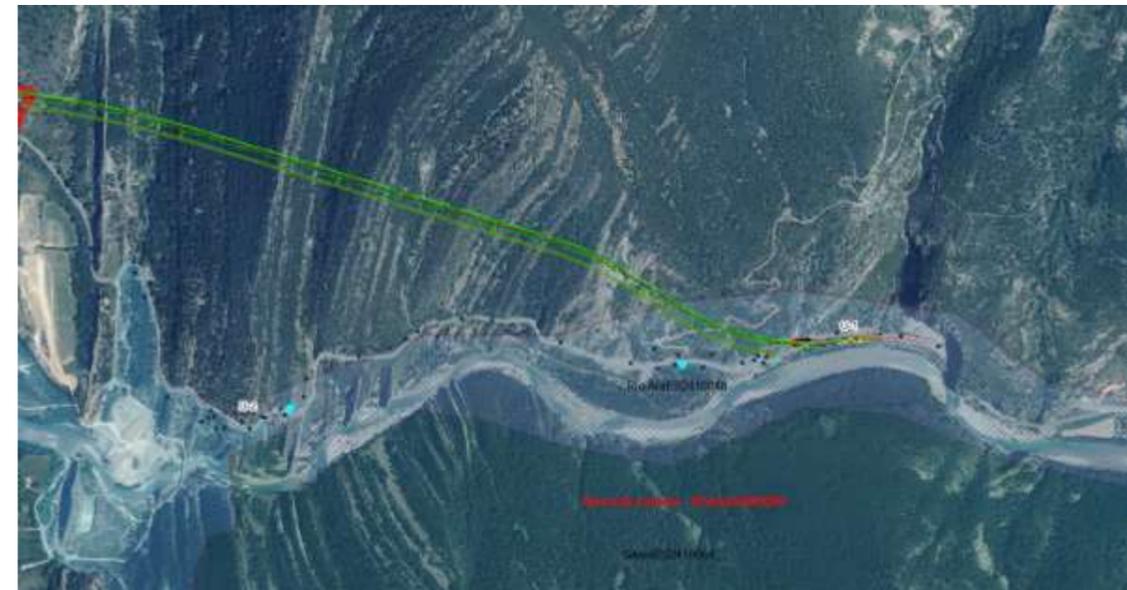
Alternativa 2 en el Congosto de Jánovas:

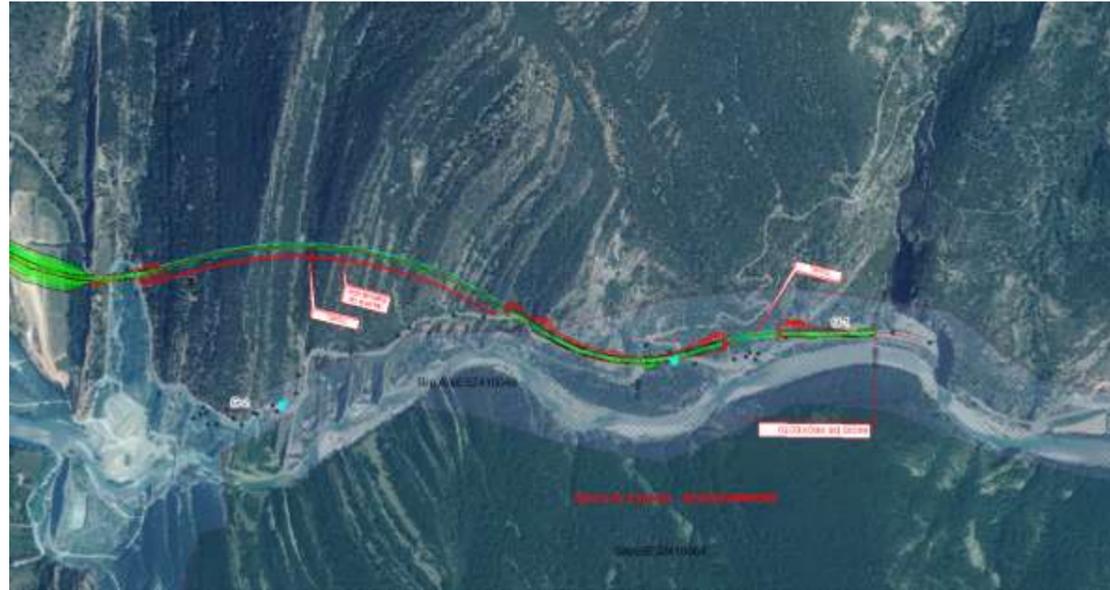
En cuanto al riesgo de atropello, las Alternativas 1 y 3 realizan gran parte de este recorrido en túnel, únicamente podría tener lugar en los primeros 200 metros de trazado donde se ubica la grabadora 1 y no ha sido detectado. En la Alternativa 2 se habría de añadir la parte de trazado entre los dos túneles, unos 500 metros más, siendo el riesgo mayor en esta alternativa. La carretera actual dejaría de ser una carretera nacional quedando únicamente como vía de servicio para acceso a las parcelas que no se pueden dejar incomunicadas y de acceso a las galerías de emergencia en caso de ser necesarias, con lo que el riesgo de atropello en ella sería prácticamente inexistente.

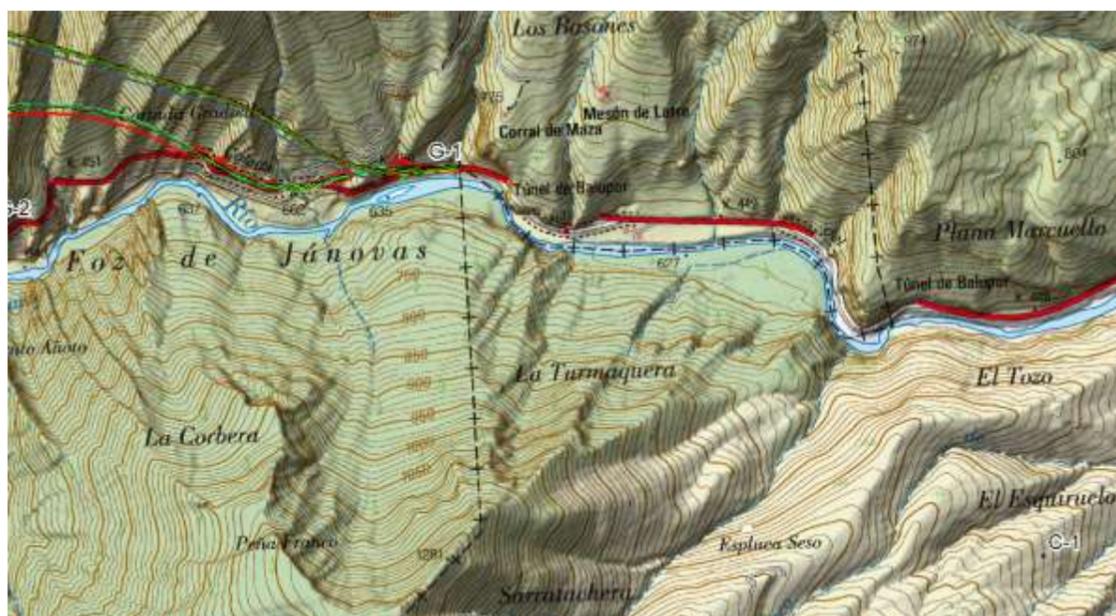
En la siguiente imagen con fondo en relieve del IGNE se puede apreciar no solo la lejanía de la cueva (esquina inferior derecha) sino que su embocadura está orientada en una

ladera dirección oeste y que se encuentran varios valles y montañas entre las futuras obras y la Cueva del Seso:

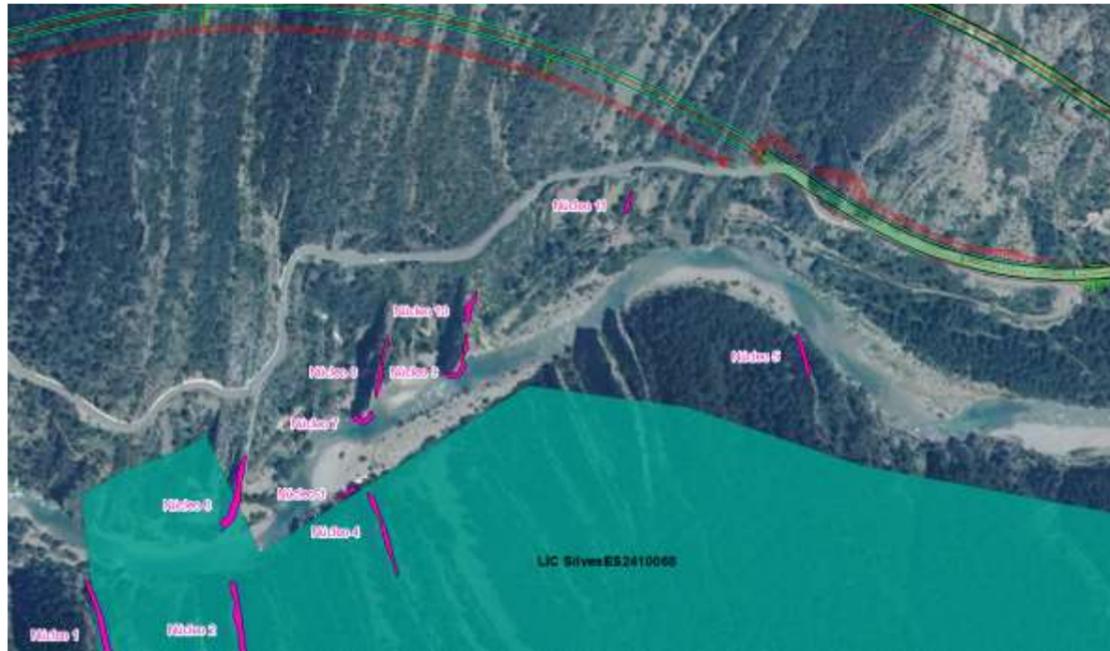
Petrocoptis crassifolia en cambio se ubica en ambos márgenes del río Ara en el Congosto de Jánovas, encontrándose por debajo de la carretera actual los núcleos 6, 7, 8, 9, 10 y 11:

En las zonas más próximas a los núcleos de población de esta especie todas las alternativas discurren en túnel, excepto la alternativa 2 con respecto al núcleo 5 que discurre en desmonte en la ladera opuesta.

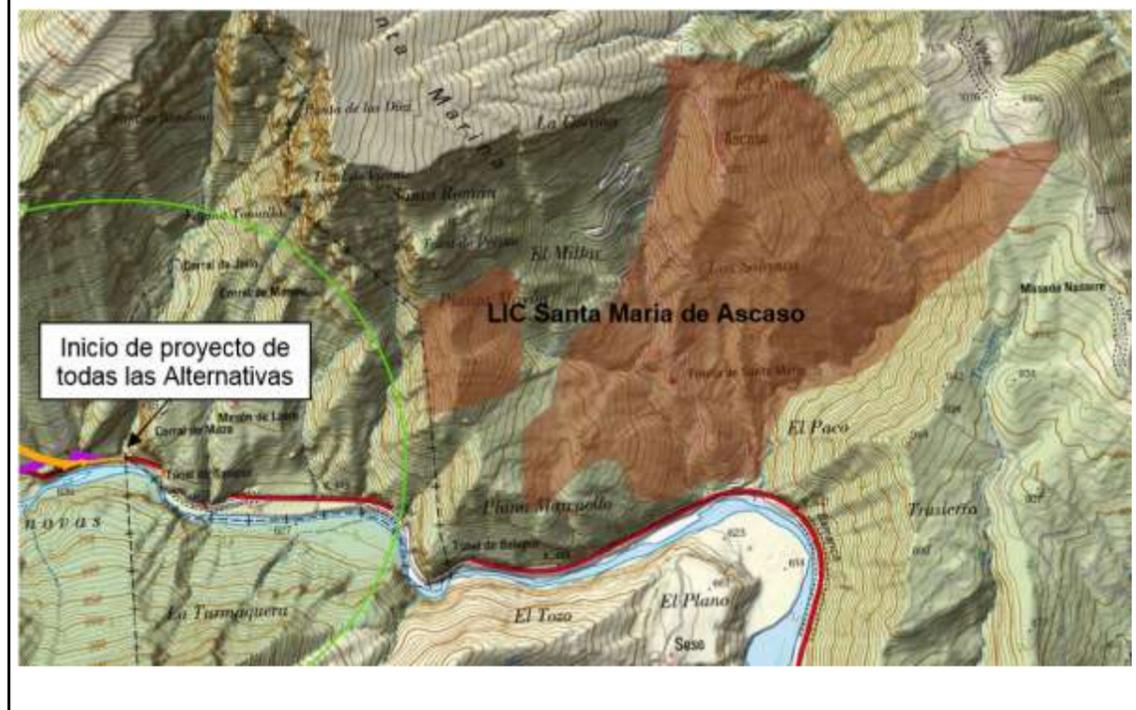
No hay ocupación de ninguna de las alternativas de trazado dentro del LIC ni de ocupaciones temporales (acopios de tierra vegetal, instalaciones de obra) ni instalaciones permanentes (zonas de préstamo y/o vertedero ni canteras o yacimientos granulares autorizados). En la imagen se muestra el máximo de ocupación posible de las alternativas.

Como se puede observar todas las alternativas quedan a gran distancia de este LIC.

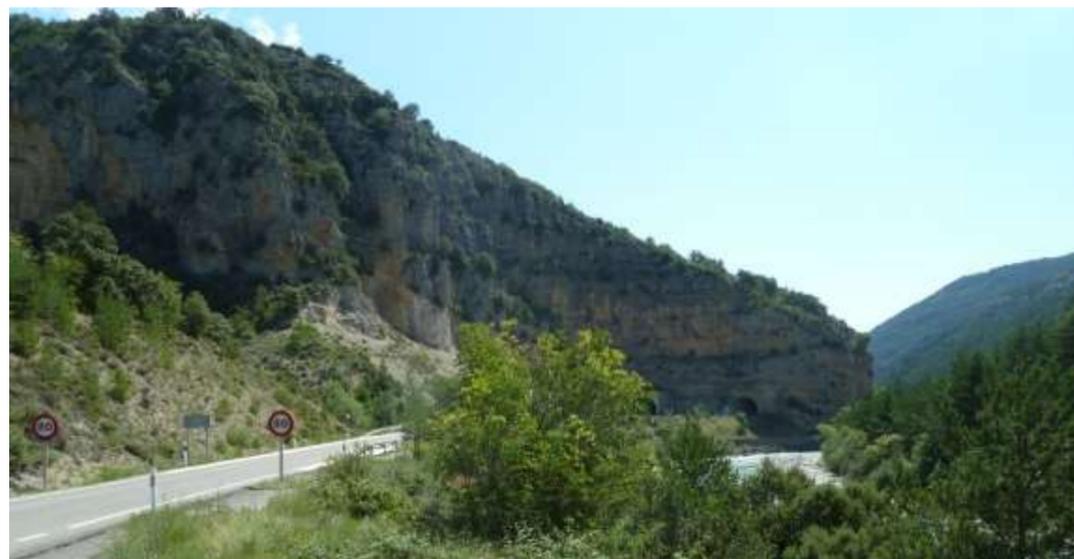
A continuación se muestra una foto tomada a la altura de los emboquilles Este, en la cual se trató de fotografiar el enclave en la lejanía pero, aún forzando el ángulo, no se consiguió una visual del mismo:

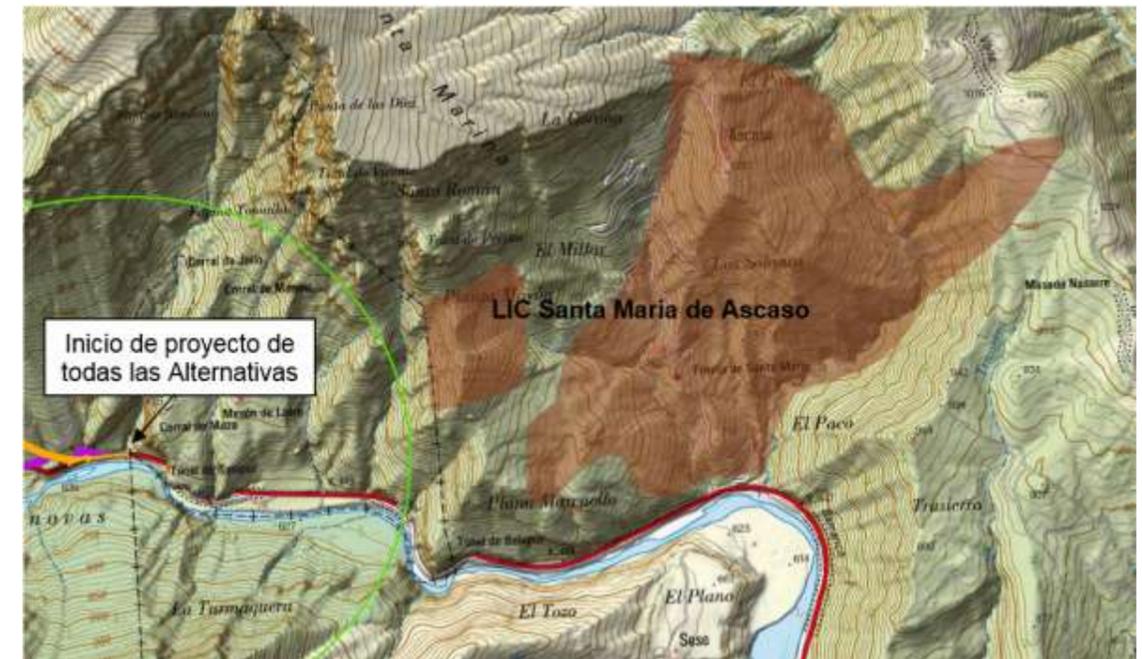
Como se puede apreciar en la imagen anterior con representación sobre el fondo en relieve del IGNE, el espacio no es atravesado por la N-260 sino que queda a la derecha de la misma en un pequeño tramo. La carretera ni siquiera forma parte de sus límites o colinda con ellos, de hecho es el único espacio Red Natura de los analizados que no incluye dentro de sus hábitats generales el N-23.
