DOCUMENTO DE EVALUACIÓN DE LAS REPERCUSIONES DEL PROYECTO EN LA RED NATURA 2000

El tramo de la N-260 en estudio se encuentra localizado a lo largo de la margen izquierda (norte) del valle del río Ara, concretamente entre el límite con el término municipal de Boltaña y la población de Fiscal, donde conecta mediante una glorieta a nivel con el tramo de la propia N-260, Fiscal-Sabiñánigo.

El proyecto contempla las actuaciones necesarias para el acondicionamiento de 14,0 km de la carretera N-260, para alcanzar las características correspondientes a una carretera convencional de 80 km/h de velocidad de proyecto (C-80), a pesar de que pudiera disminuirse dicha velocidad hasta un valor de 60 km/h con el objetivo de alcanzar las condiciones compatibles con los valores ambientales del entorno. Estas actuaciones implican una ampliación de la sección de la carretera en todo este tramo, así como la rectificación del trazado en una parte importante de su recorrido. La actuación se desarrolla íntegramente en el término municipal de Fiscal, perteneciente a la comarca de Sobrarbe, en la provincia de Huesca, y en concreto a lo largo de la ribera del río Ara, cauce subsidiario del Cinca.

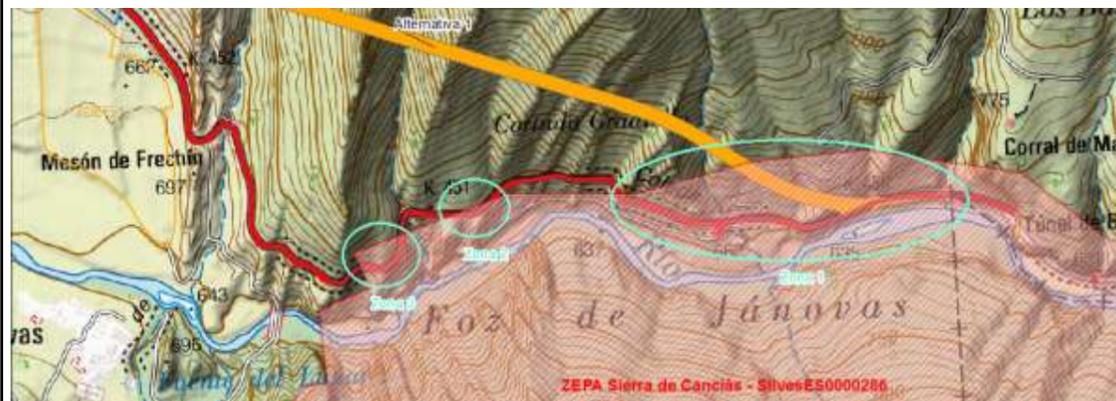
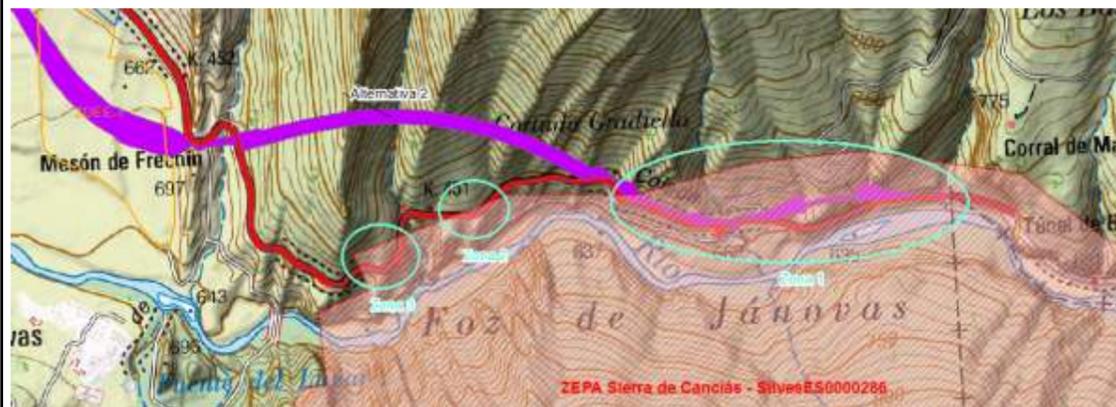
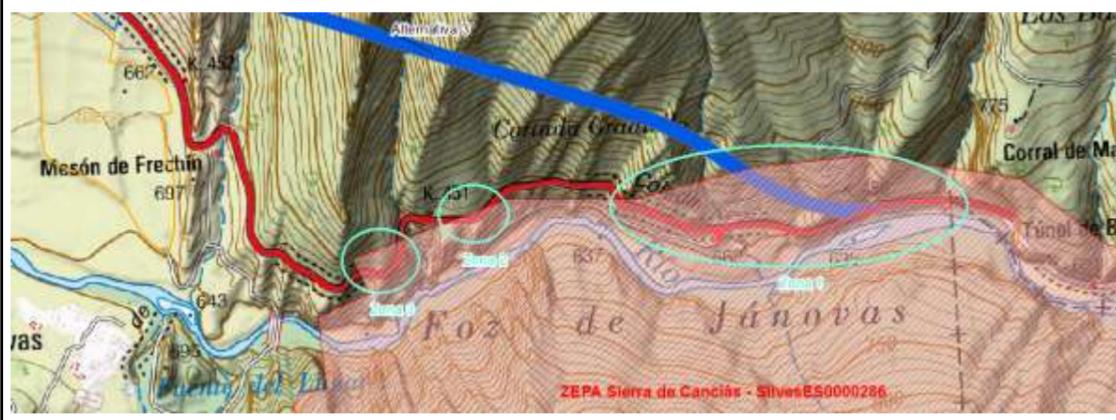
Todas las superficies de nueva ocupación en Red Natura 2000 están asociadas a las zonas de ocupación preexistentes, es decir, no se plantea ninguna ocupación nueva dentro de la superficie que delimita la ZEPA que no se deba a la estricta necesidad de acondicionamiento de la carretera existente, todas tienen lugar en las inmediaciones de las 3 zonas ya comentadas de la alternativa 0.

De las mismas, las nuevas alternativas únicamente crean nueva ocupación en la zona 1, evitando las zonas 2 y 3 mediante túnel.

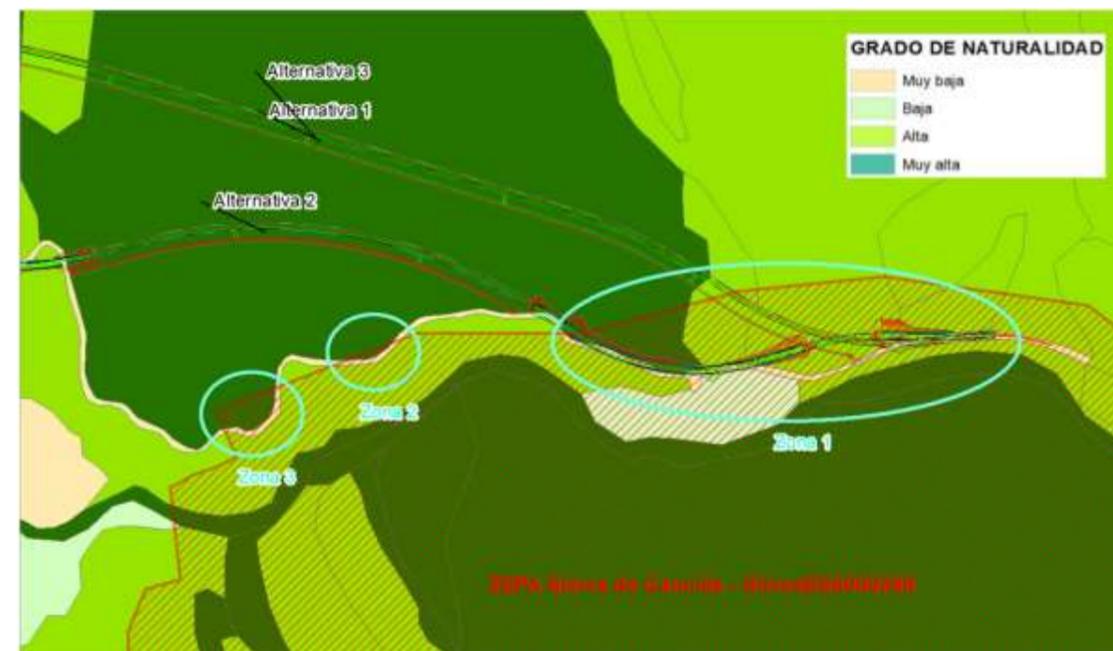
Longitudinalmente las alternativas 1 y 3 suponen 190 metros de carretera nacional dentro de ZEPA (el resto es salvado en túnel), las alternativa 2 supone más ya que después de un primer túnel corto vuelve a salir al exterior, 690 metros de carretera nacional (el resto es salvado en túnel) frente a la alternativa 0 que supone actualmente unos 1.036 metros dentro de la ZEPA y otros tantos bordeándola.

La alternativa que genera una mayor afección corresponde a la alternativa 2 con una superficie de ocupación directa del 0,013% del total de la ZEPA, las alternativas 1 y 3 ocupan un 0,002%.

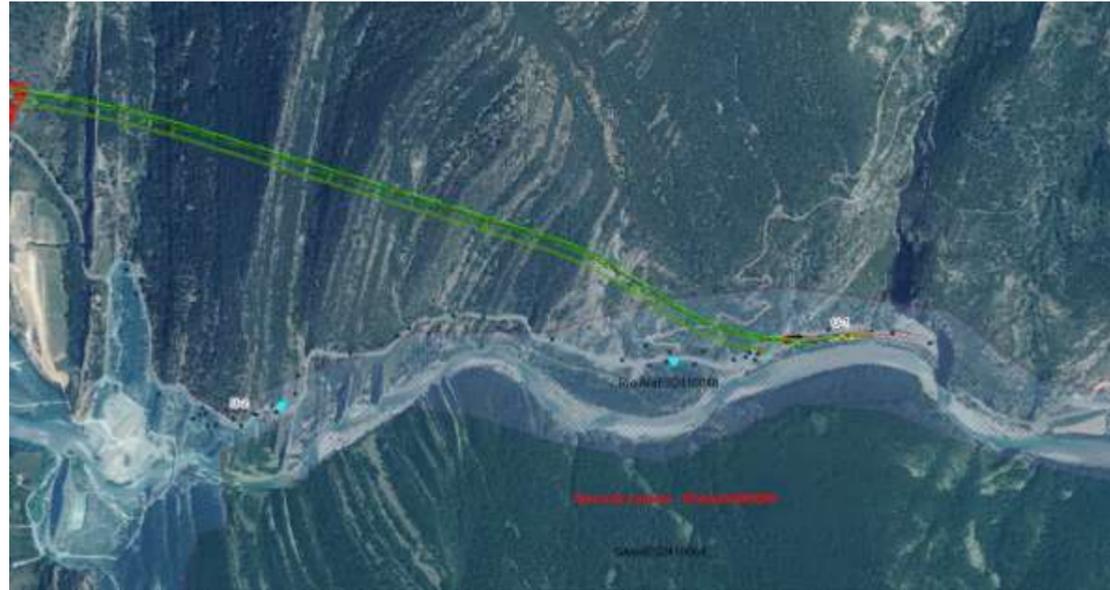
Alternativas 1 y 3 en el Congosto de Jánovas:

Por otra parte, en el Congosto de Jánovas la presencia parece ser inferior ya que no ha sido detectada por las grabadoras instaladas allí y únicamente es detectada en uno de los itinerarios nocturnos en dos puntos. Pudiera deberse a que las zonas más espesas de bosque están más alejadas de la carretera en la margen derecha del río Ara de modo que las molestias a esta especie serían inferiores en esta zona no ocupando su hábitat principal ninguna de las Alternativas.

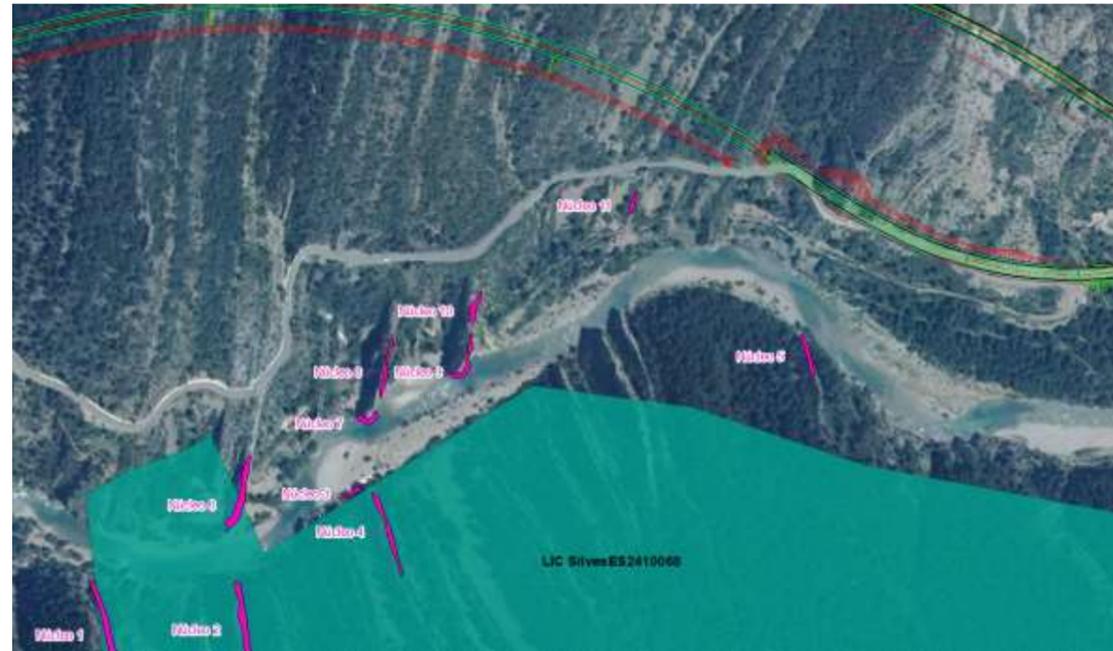
Petrocoptis crassifolia en cambio se ubica en ambas márgenes del río Ara en el Congosto de Jánovas, encontrándose por debajo de la carretera actual los núcleos 6, 7, 8, 9, 10 y 11:

En las zonas más próximas a los núcleos de población de esta especie todas las alternativas discurren en túnel, excepto la alternativa 2 con respecto al núcleo 5 que discurre en desmonte en la ladera opuesta.

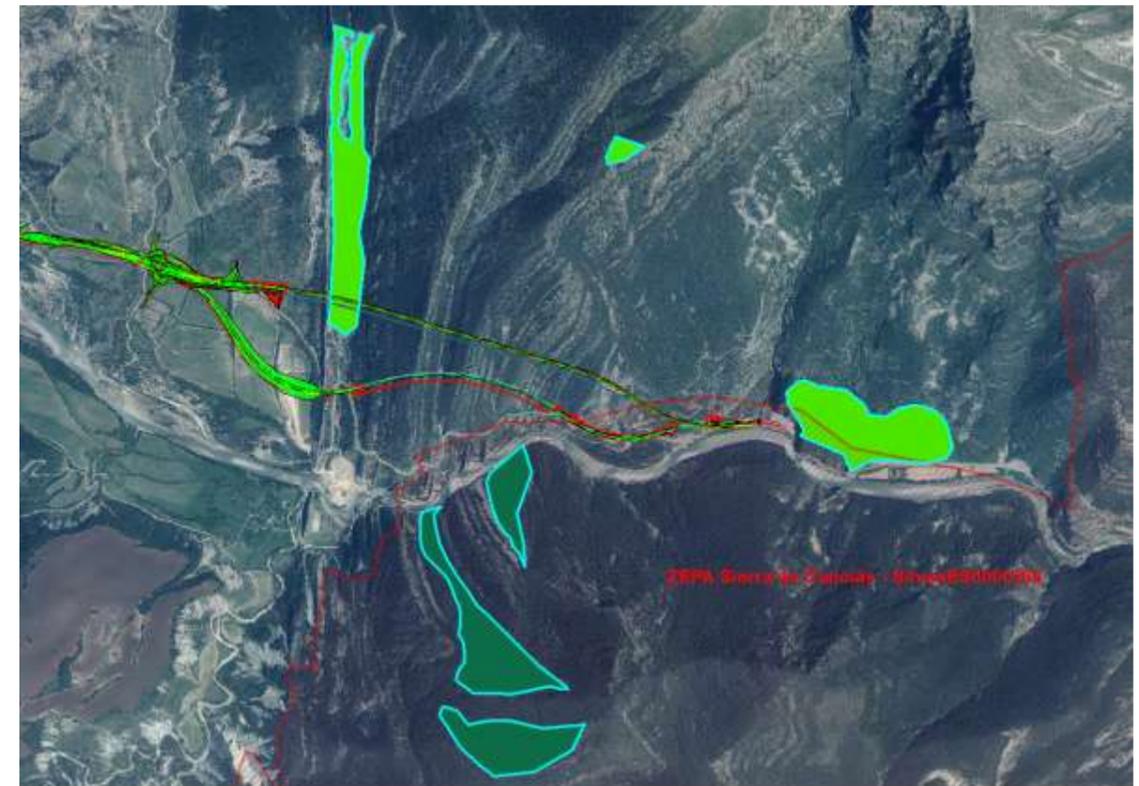
En la zona de estudio se encuentra en el hábitat "Sabinares negrales de *Juniperus phoenicea* subsp. *phoenicea* sobre sustratos rocosos principalmente interiores" (HIC 5210 Matorrales arborescentes de *Juniperus* spp.). En la siguiente imagen se remarcan en cian la totalidad de zonas de este tipo de hábitat existentes en la zona de estudio donde se puede apreciar que las alternativas 1 y 3 pasan en túnel bajo una tesela:

Como se ha visto en los resultados de los análisis previos este hábitat de interés comunitario no es afectado por ninguna de las alternativas.
