Informe técnico ULM A-013/2013

Accidente ocurrido
a la aeronave TL ULTRALIGHT
TL-96 STAR, matrícula EC-DT3,
en Salobrejo (Ávila-España),
el 5 de octubre de 2013

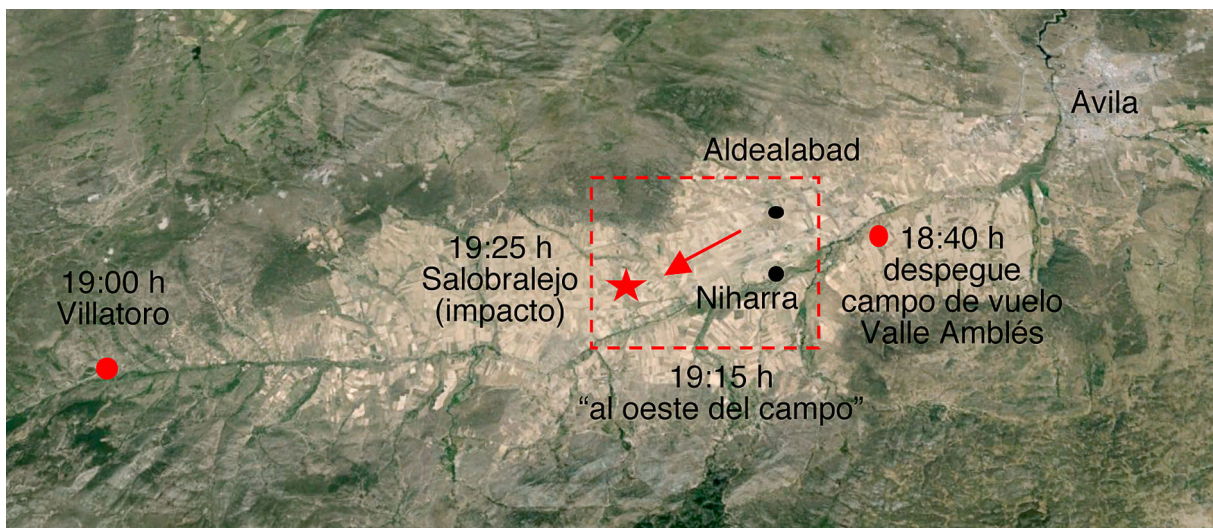
El piloto, según otros pilotos del grupo, despegó alrededor de las 18:40 h, es decir, 45 min antes del accidente. Hicieron dos comunicaciones informando de su posición a las 19:00 h y a las 19:15 h (figura 3). A las 19:25 h varios testigos, ubicados en el pueblo de Salobrelejo, reportaron haber visto a la aeronave llegar en dirección desde Ávila y, posteriormente, caer.

Figura 3. Posición del aeródromo, puntos reportados y lugar del accidente

Según pilotos del aeródromo, la ruta lógica que se suele seguir cuando se encuentran volando en Villatoro es la siguiente: Villatoro-Salobralejo-Niharra y aterrizaje en el aeródromo (figura 3).

En el pueblo de Aldealabad, situado al oeste del campo (figura 3), se estaba realizando una «arada», consistente en realizar figuras con surcos en el campo con tractores. Estos surcos eran visibles desde el aire a baja altura. Aldealabad se encuentra a 4 km al oeste del campo de vuelo.
