A-07/1998

INFORME TÉCNICO

Accidente ocurrido el día 18 de Febrero de 1998 a la aeronave Fairchild SA-226-TC, matrícula EC-GDG, en el término municipal de Gavá (Barcelona)

COMISIÓN DE INVESTIGACIÓN
DE ACCIDENTES E INCIDENTES
DE AVIACIÓN CIVIL

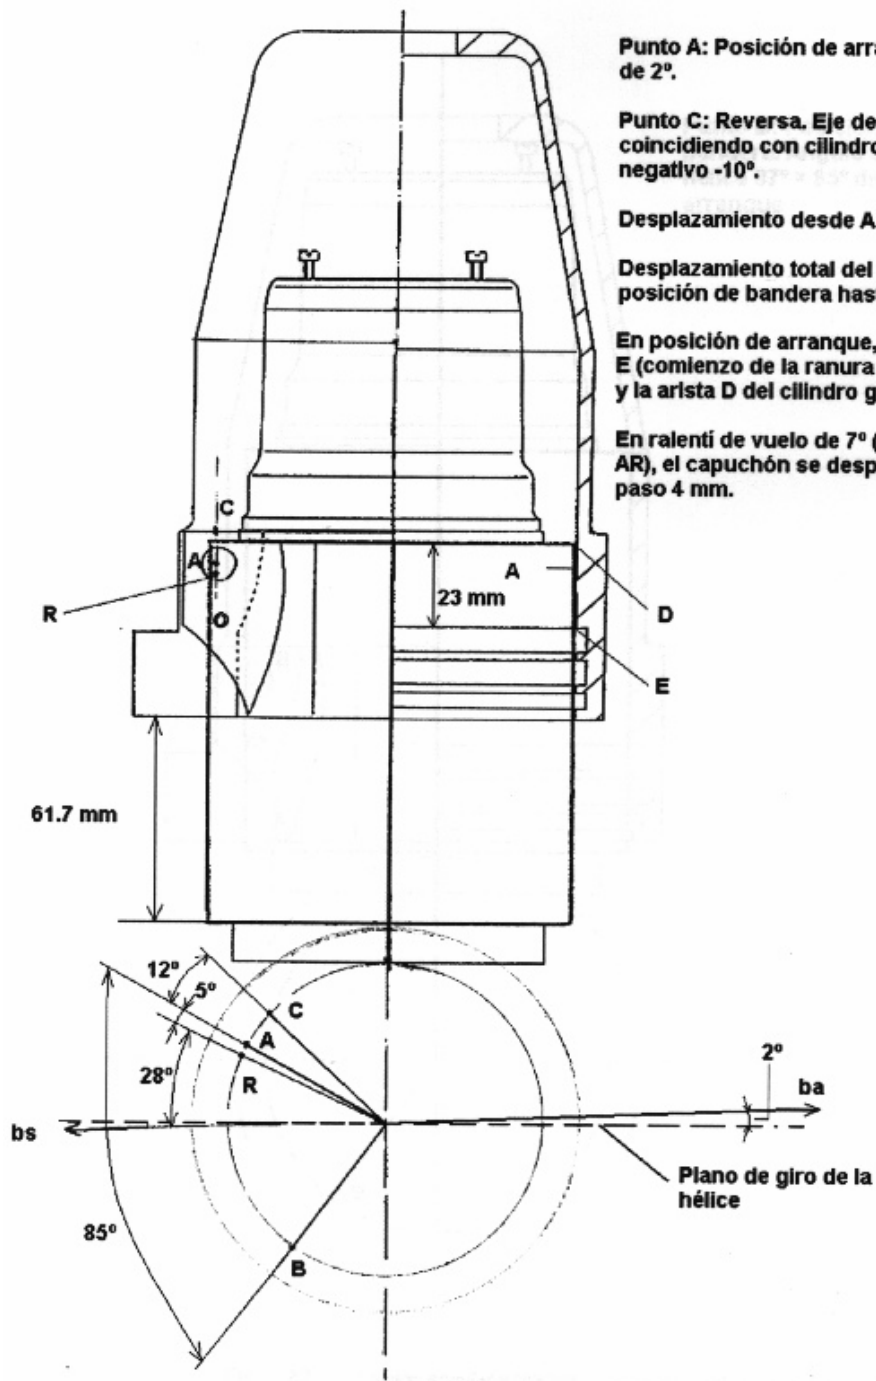
Fig. 17.- Croquis representativo del mecanismo de cambio de paso

Punto A: Posición de arranque, ángulo de ataque de 2°.

Punto C: Reversa. Eje de los contrapesos coincidiendo con cilindro guía. Ángulo de paso negativo -10°.
