COMISIÓN DE INVESTIGACIÓN DE ACCIDENTES E INCIDENTES DE AVIACIÓN CIVIL

BOLETÍN INFORMATIVO

2/98

RELACION DE EVENTOS OCURRIDOS DURANTE EL PERIODO 01 ABR 1998 a 31 JUN 1998

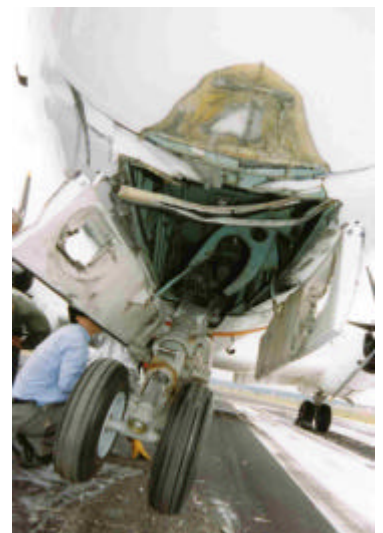
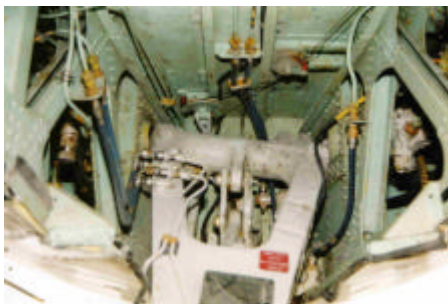
Se reemprendió la operación y, una vez en el aire, al meter el tren de aterrizaje permaneció la indicación de pata de morro no bloqueada o insegura. Se extendió el tren permaneciendo la indicación y se comprobó por el visor correspondiente que la pata de morro no estaba abajo y bloqueada. La tripulación comunicó a control la anomalía y se les asignó un área al Este del Aeropuerto para efectuar comprobaciones.

En Palma se hizo espera para consumir combustible, se efectuaron dos aproximaciones a la pista 24L para comprobación y la tripulación solicitó espuma sobre una zona de ésta. Finalmente se hizo una aproximación con full flaps y una toma suave. Cuando la pata de morro contactó con la superficie colapsó y la aeronave recorrió unos 150 metros hasta quedar detenida, antes de llegar a la zona cubierta de espuma.

Hubo dificultades para la evacuación por las rampas traseras debido a su excesiva pendiente, al quedar a mayor altura estas puertas como consecuencia de estar la pata de morro plegada.

En la investigación se han identificado defectos latentes que contribuyeron al error humano y que se refieren al propio diseño del conjunto afectado, a la cultura de calidad de la Organización, a la insuficiente comunicación, a la dispersión de la información de mantenimiento, a los criterios ambiguos sobre inspecciones duplicadas y a la ausencia de prácticas FOD (Control de objetos extraños). La ausencia de una normativa o guía para el establecimiento de puntos de doble inspección ha aparecido como un área de especial preocupación.

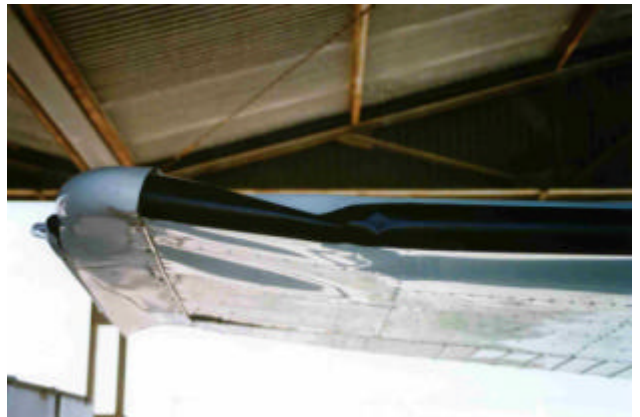
Se comprobó que, en las comunicaciones entre las aeronaves y TWR, el control de los movimientos de las aeronaves en tierra estaba supervisado por más de una persona y que, en algún momento, podría haber ocurrido una comunicación insuficiente entre ellas sobre la posición de los aparatos en la cola formada en el punto de espera.

Según la secuencia de las acciones realizadas, se considera que no se tuvieron en cuenta los efectos que el chorro de los reactores y los torbellinos de las hélices pueden ocasionar a las aeronaves en rodaje o en espera, sobre todo, cuando las aeronaves que se sitúan delante son de una categoría superior, por parte de la dependencia correspondiente.

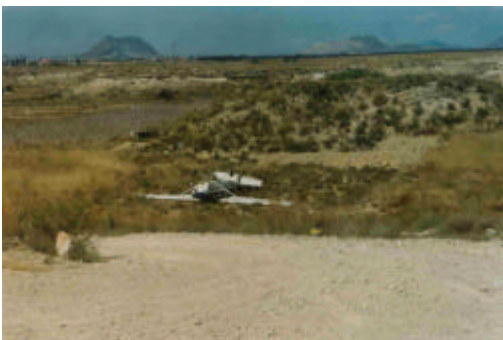
Aproximadamente a las 20,00 horas aterrizó en el aeródromo saliéndose de la pista 30 por el lateral derecho y precipitándose a los terrenos colindantes que, debido a

su orografía, hicieron que la aeronave capotara, prácticamente sin potencia en el motor como se desprende de que la hélice quedara intacta. Como resultado de ello, el aparato sufrió, entre otros desperfectos, la rotura de la rueda de morro, desplazamiento del carenado del motor, así como la rotura del empenaje de cola y su fragmentación en la unión al fuselaje al golpear la parte superior con el terreno.

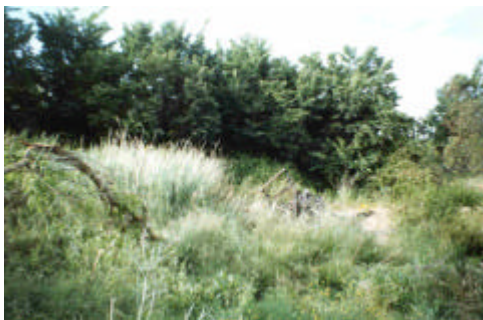
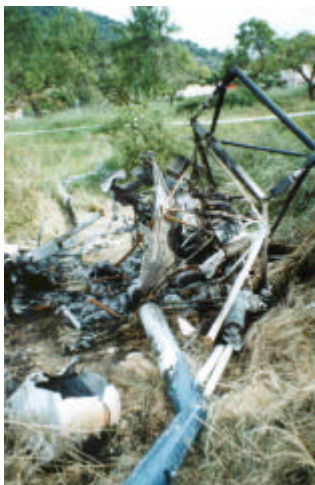
aparato siniestrado inició el despegue en vuelo estacionario, se desplazó hacia atrás y después prosiguió transversalmente a la derecha. Posteriormente, no pudiendo remontarse del suelo más allá de tres metros de altura a pesar del intento realizado por el piloto, se observó que descendió hasta que volvió a posarse suavemente en el suelo más adelante, como si se tratara de un aterrizaje

A continuación, reinició la operación de despegue con un ascenso casi vertical, para continuar el vuelo esta vez hacia delante sobrevolando con una altura
