COMISIÓN DE INVESTIGACIÓN DE ACCIDENTES E INCIDENTES DE AVIACIÓN CIVIL

BOLETÍN INFORMATIVO

3/98

RELACION DE EVENTOS OCURRIDOS DURANTE EL PERIODO 01 JUL 1998 a 30 SEP 1998

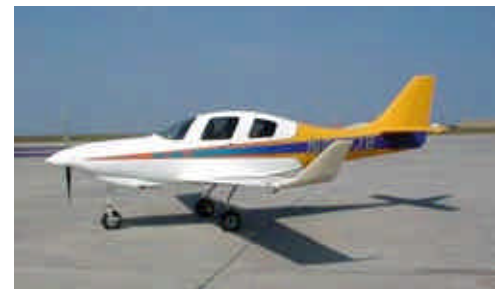
Finalizada una exhibición aérea en el Aeródromo de Odena (Igualada) la aeronave Lancair IV despegó realizando a continuación un circuito que continuaba con el sobrevuelo a baja altura del aeródromo. Cuando la aeronave se encontraba sobre el último tramo de la pista, el motor comenzó a ratear, el aparato ascendió virando a la izquierda y, sin poder concluir este viraje, cayó al suelo.

A consecuencia del impacto con el suelo, los restos de la aeronave quedaron concentrados en una estrecha zona, con los planos prácticamente intactos sobre el suelo, los asientos anclados al tramo

que une ambos planos y el fuselaje, con el empenaje de cola incluido, girado noventa grados hacia la derecha, apoyado sobre el costado de ese lado. La zona de morro sufrió fuertes daños; la rueda de morro se desprendió del fuselaje permaneciendo junto a los planos y sólo una pala permaneció unida al buje de la hélice. El aspecto de la pala reflejaba no haber estado sometida a ningún tipo de requerimiento cuando se produjo el

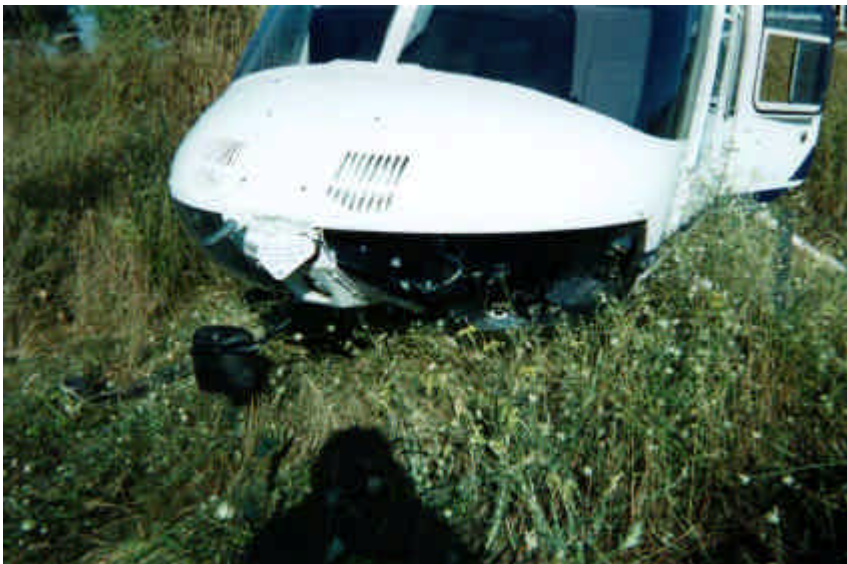
descarga y nada más librar la zona del incendio a la salida del humo, se observó la presencia de dos cables delante de la trayectoria del helicóptero. El piloto inició una maniobra evasiva levantando el morro del aparato para evitar el contacto con el rotor; a pesar de ello, no pudo impedir chocar contra los cables con la parte delantera del morro, deslizándose estos hasta la parte inferior, enganchándose en los

Los daños producidos en la aeronave son debidos al choque con los cables eléctricos, afectando a la parte delantera e inferior del morro, y a la caída sobre el terreno, como consecuencia de la cual se produjo el desprendimiento del cono de cola y la deformación de la zona inferior trasera de la célula. Asimismo, debido a la inclinación que adquirió el rotor, una de las palas contactó con la parte superior de las dos aletas del estabilizador horizontal.

El incidente se originó en una incompleta inspección visual de la zona. La actuación del piloto, primero equilibrando el helicóptero en el impacto con los cables y después realizando una óptima maniobra de autorrotación, evitó daños mayores.

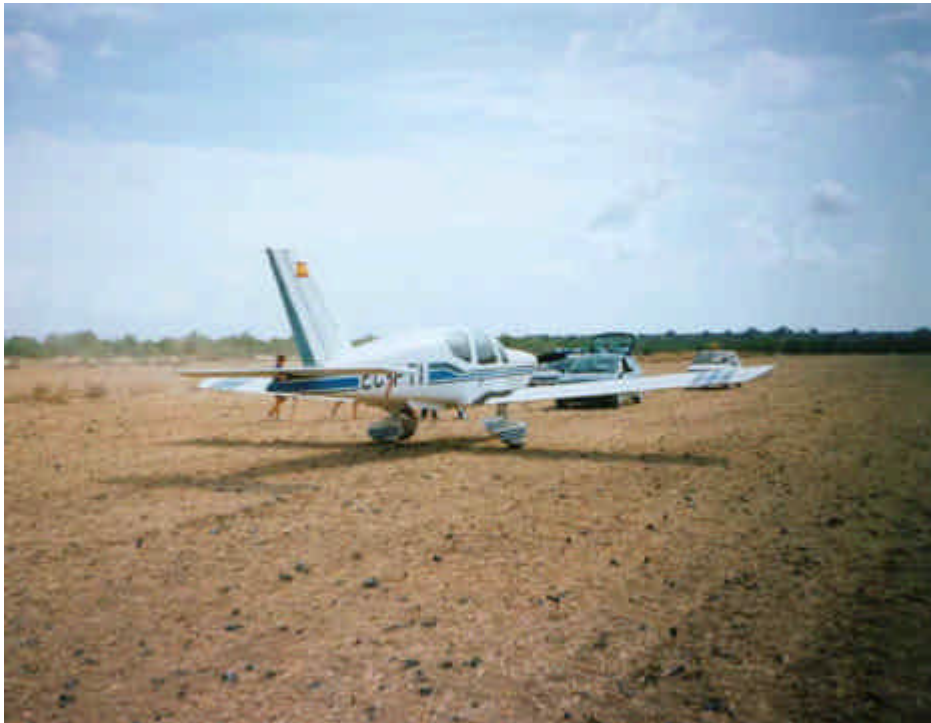
Cuando la aeronave se encontraba en la aproximación al Aeropuerto de Alicante sufrió una parada de motor, y tuvo que realizar un aterrizaje de emergencia a 3 kilómetros de la cabecera de la pista 11. Ayudado por un terreno favorable, no se

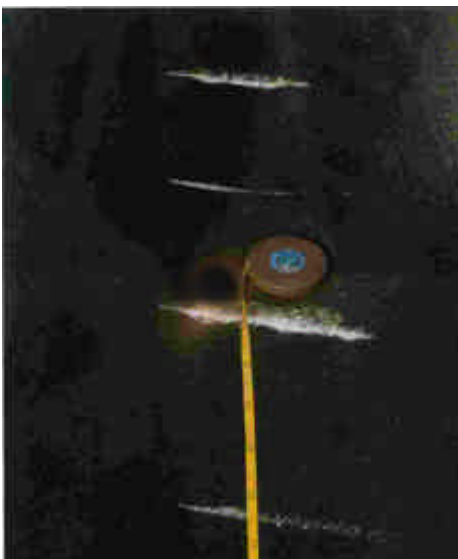
El incidente se localizó en la pista del Aeropuerto de Ibiza, cuando después de repostar combustible, la aeronave procedió a despegar por la cabecera 06. La carrera de despegue se realizó normalmente hasta que coincidiendo con el momento de accionar el mecanismo de recogida del tren de aterrizaje, al motor de la aeronave le sobrevino una bajada de potencia, motivo por el que inició un descenso, impactó con las puntas de las palas de la hélice en la misma pista produciendo una franja de huellas. A continuación, el piloto logró elevar la aeronave para, inmediatamente después, aterrizar.

Inspeccionada la pista de vuelo, se observaron las huellas causadas por la hélice sobre el asfalto a lo largo de una franja longitudinal de 5 metros, en forma de trazas rectas y paralelas, separadas entre ellas una distancia de 0,45 y 0,5 metros, con un punto claramente definido de impacto sobre el terreno disminuyendo la longitud e intensidad de la huella conforme avanza la trayectoria de la aeronave.

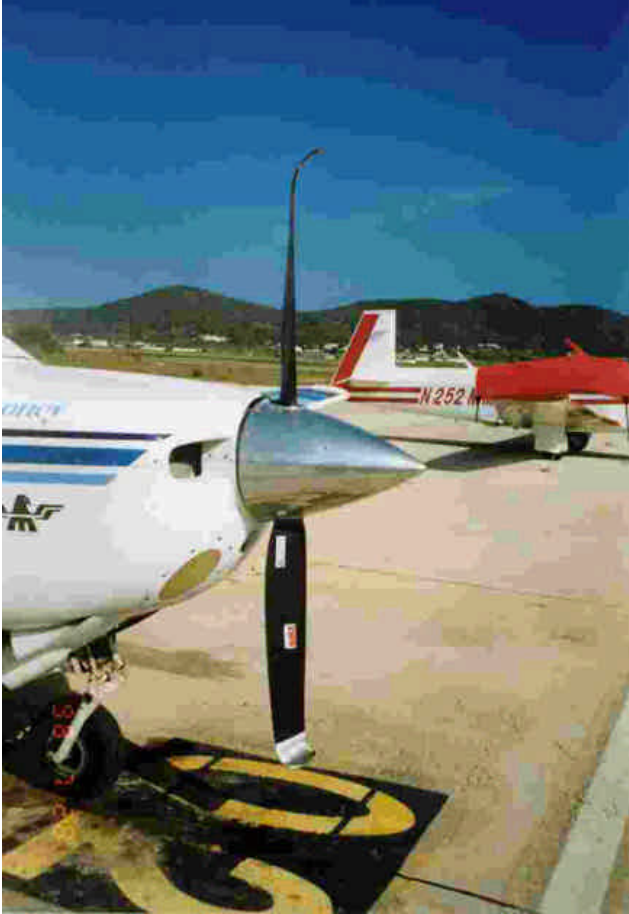
estacionamiento repostando combustible hasta llenar depósitos, y se procedió al drenaje de los mismos sin anomalía alguna. Se continuó el rodaje hasta punto de espera habiendo seleccionado el depósito de combustible del lado derecho. Una vez posicionado en el punto de espera, se cambió el selector de los tanques de combustible hacia el del lado izquierdo y, tras una última comprobación, se ejecutó un despegue normal hasta que, en el momento de accionar la palanca del tren de aterrizaje para recogerlo, notó un fuerte descenso de potencia y, sin llegar a pararse el motor, la aeronave perdió velocidad y altura.

Sin tiempo para completar la recogida del tren de aterrizaje y posterior despliegue, el piloto efectuó un rápido control de instrumentos, dió una serie de “emboladas” al control de gases y, sin poder determinar el momento y si accionó el mando de selección de los depósitos de combustible hacia el tanque del lado derecho, mientras estabilizaba la aeronave e iniciaba un ligero picado para ganar velocidad, el motor recuperó la potencia normal, sin poder evitar en el descenso el contacto de la hélice con el suelo.

Recuperada la potencia se inicia el ascenso y posterior aproximación con fuerte vibración y sin poder precisar los daños en la zona inferior de la aeronave.

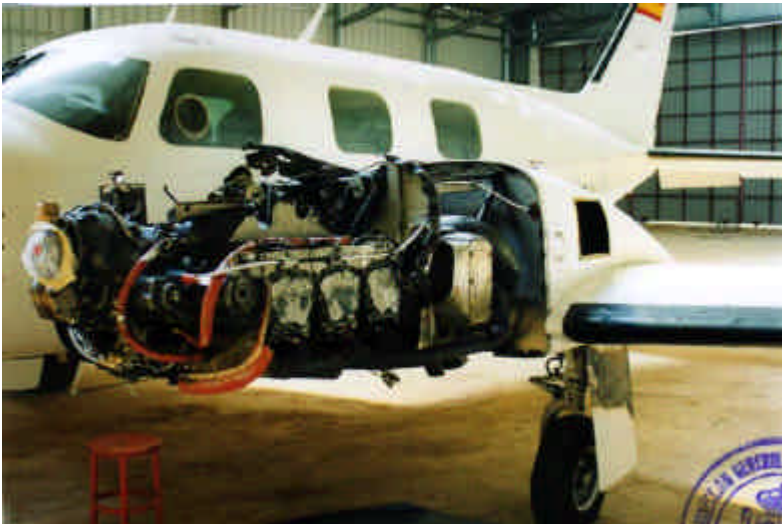
Se estaba realizando un vuelo de instrucción consistente en la práctica de tomas y despegues. En una de las tomas y al aplicar frenos, el alumno advirtió que no tenía control sobre el freno del pedal izquierdo. El instructor tenía los mandos y aplicó el procedimiento de emergencia. El avión confirmó su recorrido por la pista y próximo a la cabecera contraria a la del aterrizaje se salió de ésta alcanzando el terreno colindante de tierra.

Durante la evacuación de la aeronave los tripulantes fueron asistidos por los equipos de extinción de incendios ya que testigos presenciales observaron que desde la aproximación y el posterior aterrizaje el motor nº 1 (lado izquierdo) desprendía fuego y humo. Este hecho sólo fue advertido por la tripulación una vez que la aeronave se detuvo. No fue

Se verificó el circuito de combustible para comprobar tanto los elementos individuales como el propio sistema en su conjunto. En este circuito se investigó un tramo de tubería que correspondía al Fuel Drain del cilindro trasero izquierdo del motor nº 1 que tenía un fallo de soldadura procedente de una rotura anterior y no intervino ya que únicamente se utiliza en la puesta en marcha del motor.

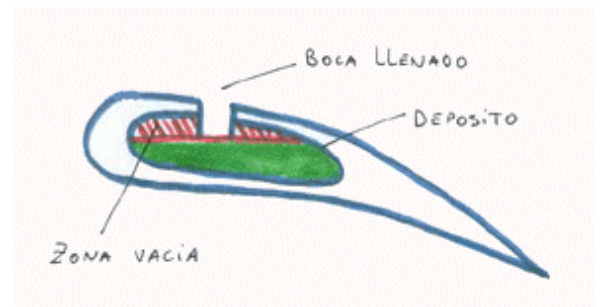
Los daños personales se vieron disminuidos por el uso del cinturón de cintura y diagonal. Por su parte, la aeronave sufrió como roturas principales la pérdida del extremo del plano izquierdo, el desplazamiento del empenaje de cola hacia la derecha, tren de aterrizaje y el compartimento motor. La hélice se encontraba con una de sus palas totalmente doblada desde la raíz y las dos puntas de las pala dobladas hacia atrás.

La cantidad de combustible repostado en Bilbao fue de 90 litros con los que, aparentemente, quedaron llenos los depósitos. A pesar de ello, la experiencia con este modelo de aeronave indica que en las operaciones de repostaje, si no se tiene la precaución de comprobar el "FULL" de los depósitos, estos quedan siempre a falta

de unos 45 litros para su llenado total, debido a la forma y situación de las bocas de llenado, al quedar una zona vacía por encima del nivel inferior del conducto de acceso al depósito.

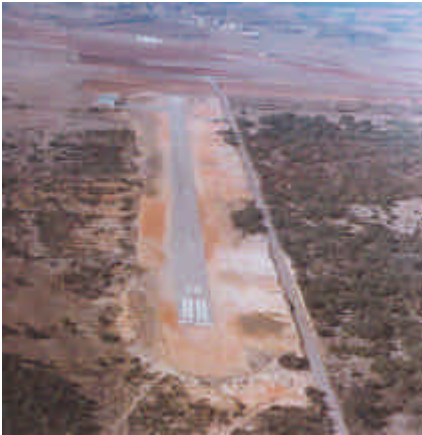
Debido a la apreciación errónea de la intensidad y dirección del viento y, posteriormente, a la reducción de adherencia por la gravilla depositada en la pista del terreno cuando frenaba, la aeronave rebasó la longitud de la pista sufriendo daños en el tren de aterrizaje,

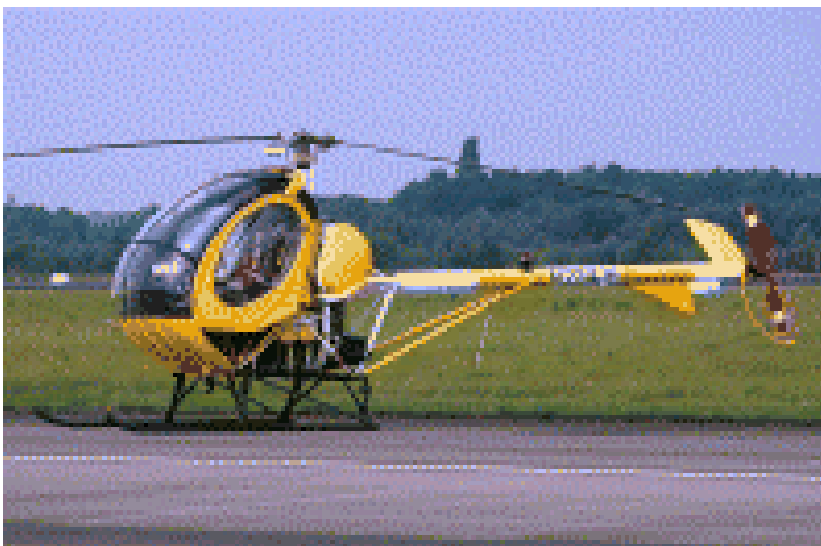
Después de aterrizar un par de veces, al despegar la segunda vez el helicóptero y al aumentar el número de revoluciones del motor y rotor, la aeronave comenzó a vibrar, en un principio de derecha a izquierda para posteriormente pasar a oscilar con tendencia a elevar el morro.

El piloto procedió a desconectar la batería y alternador ante el incremento de las oscilaciones, controlando con los mandos el movimiento del helicóptero. No se produjeron daños a la tripulación aunque la aeronave sufrió daños de importancia.

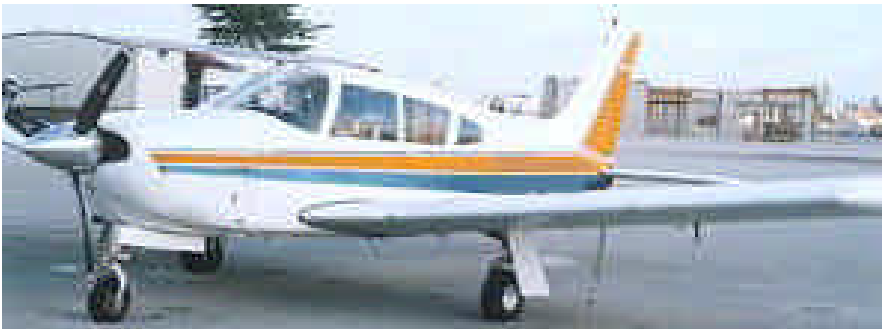
En una de las simulaciones de fallo de motor, cuando se encontraban en el tramo final y suponiendo que el tren estaba bajado, el instructor se percató del error y sin altura suficiente para remontar el vuelo contactaron con la pista y realizan la carrera de frenado sobre la parte inferior del fuselaje.
