A-063/1999

INFORME TÉCNICO

**Accidente ocurrido el 31 de octubre de
1999 a la aeronave CESSNA 401B,
matrícula EC-DEQ, en las proximidades
del Aeropuerto de Madrid-Cuatro Vientos**

COMISIÓN DE INVESTIGACIÓN
DE ACCIDENTES E INCIDENTES
DE AVIACIÓN CIVIL

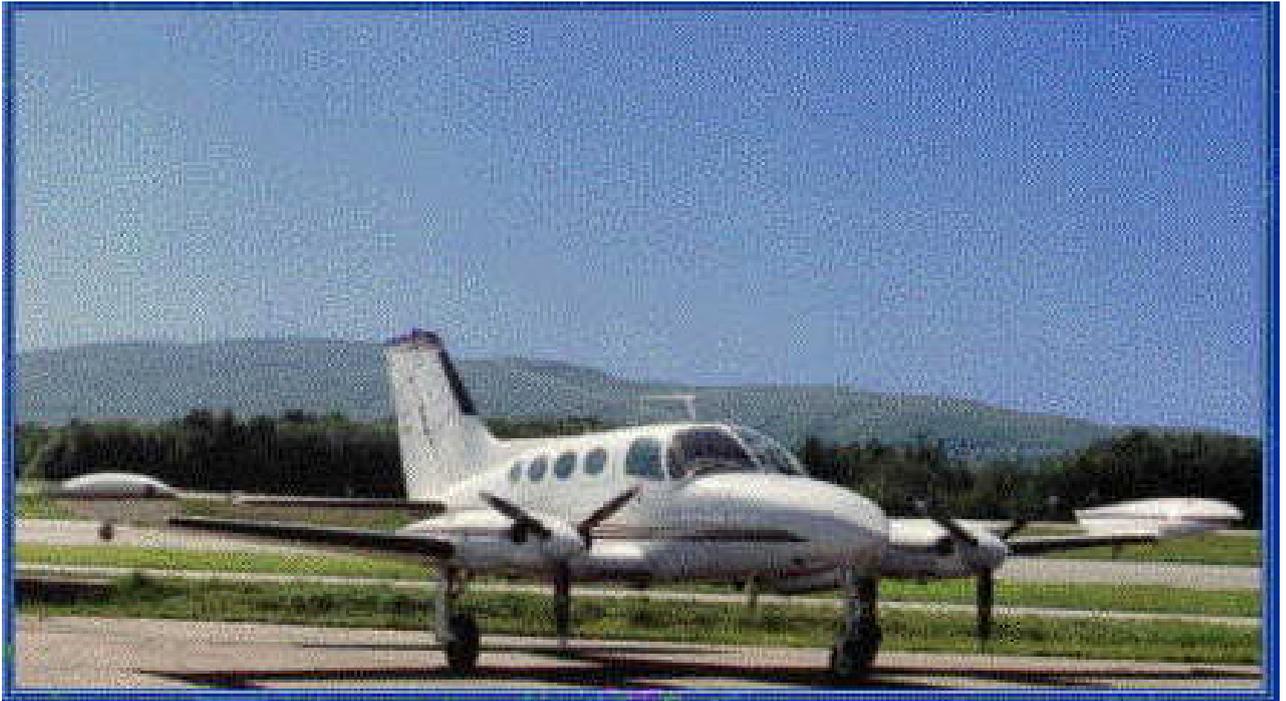
La Cessna 401B es un bimotor, con ala baja, de estructura semimonocasco, en aluminio, cabina presurizada, tren retráctil, de máximo peso despegue 2.860 Kg. (6300 lbs) con motores alternativos Teledyne Continental de inyección de combustible, turbocompresor, refrigerado por aire, 6 cilindros, 300 HP, de gasolina Av Gas 100, 100LL. (Ver Anexo A, foto 1)

Foto 1.- Aeronave del tipo de la accidentada
