Matrícula: <b>EC-FLH</b>		Año de fabricación: <b>1991</b>		Categoría/peso: <b>2.250 Kg. o menos</b>	
Marca y modelo de la aeronave: <b>AMERICAN GENERAL AG-5B TIGER</b>					
Número de motores / marca y modelo. <b>1 / LYCOMING O-360-A4K</b>					
Fecha: <b>1-MARZO-2000</b>		Hora local: <b>09:14</b>		Provincia: <b>BARCELONA</b>	
Lugar del suceso: <b>AEROPUERTO DE SABADELL</b>					
<b>Lesiones</b>	Muertos	Graves	Leves/Illesos	Piloto al mando (licencia): <b>ALUMNO-PILOTO</b>	
Tripulación			<b>1</b>	Edad / sexo: <b>28 / varón</b>	Total horas de vuelo: <b>28 horas</b>
Pasajeros				Tipo de operación: <b>AVIACIÓN GENERAL – INSTRUCCIÓN-SOLO</b>	
Otros				Fase de operación: <b>DESPEGUE – RECORRIDO DE DESPEGUE</b>	
Daños a la aeronave: <b>IMPORTANTES</b>				Tipo de suceso: <b>PÉRDIDA DE CONTROL EN TIERRA</b>

## Descripción del suceso

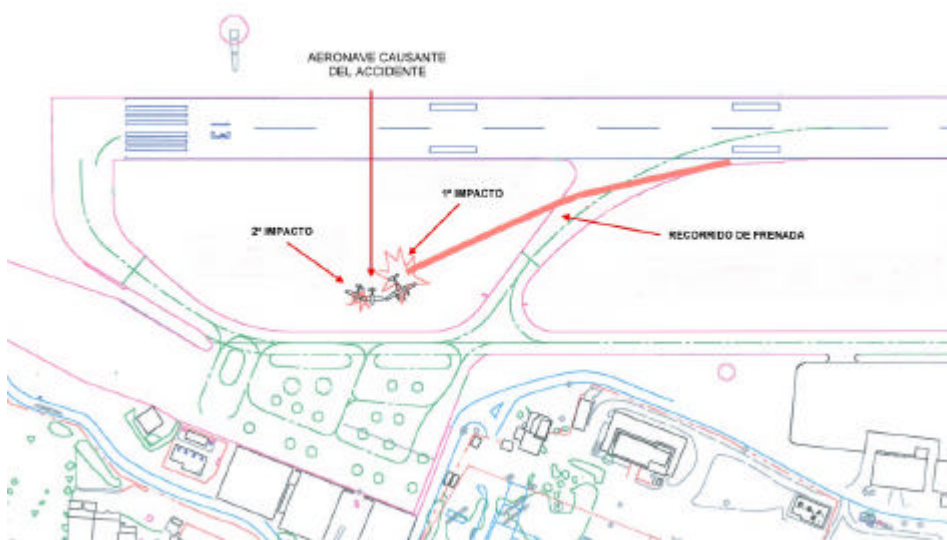
El alumno-piloto se disponía a despegar por la pista 31 del aeropuerto de Sabadell para realizar un vuelo local de instrucción, con él como único ocupante de la aeronave.

Según su declaración, cuando recibió autorización para despegar aplicó potencia máxima e inició la carrera de despegue. Una vez sobrepasada la mitad de la pista, el avión hizo una guiñada hacia la izquierda, por lo que procedió a abortar el despegue. Cortó motor (gases, mezcla, magnetos, master y selector de combustible), y aplicó los frenos al máximo.

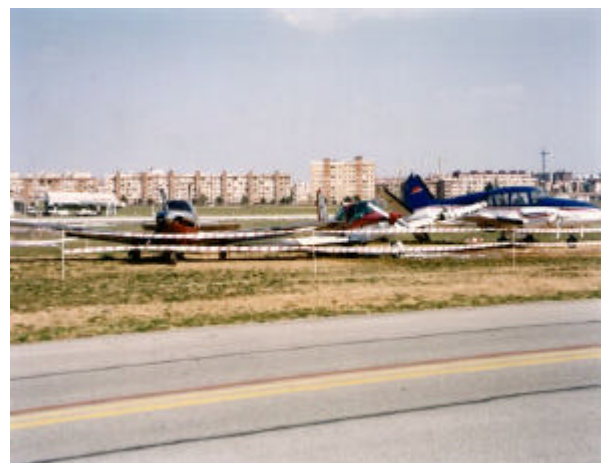
La aeronave se salió de la pista por su izquierda unos pocos metros antes de la intersección de la pista con la calle de salida rápida, atravesó ésta última, continuó rodando por el terreno y por fin

llegó hasta el parking de hierba donde impactó con su plano izquierdo en la cola de una Piper

PA-23, matrícula EC-BXB, que estaba estacionada, lo que hizo que iniciase un giro sobre la punta de ese ala, durante el cual la parte derecha del fuselaje golpeó contra la punta del plano izquierdo de otra aeronave, una Money M20M, matrícula F-GJMG, que estaba estacionada. Instantes después la aeronave se detuvo (ver croquis).

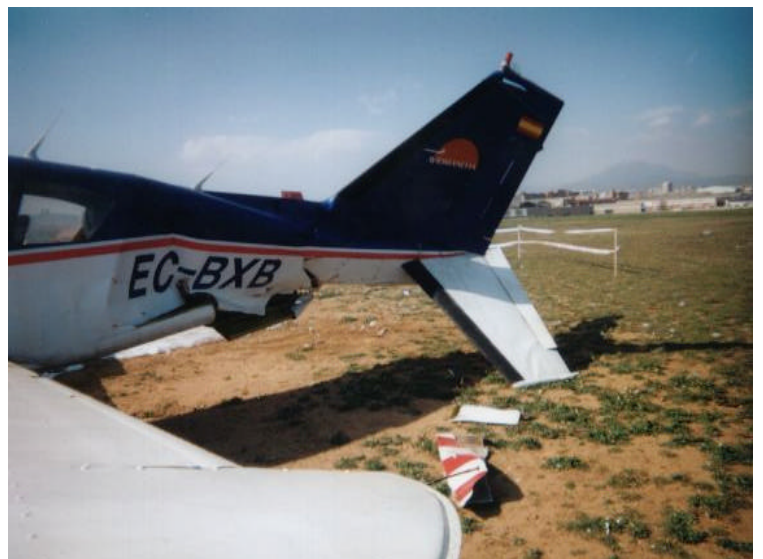
A consecuencia del impacto, la aeronave sufrió daños en ambos planos, parte derecha del fuselaje y pata derecha. La aeronave matrícula EC-BXB sufrió daños importantes en el tercio posterior del

fuselaje y en la cola. La tercera aeronave implicada, matrícula F-GJMG, sólo sufrió daños en la punta del ala izquierda. El piloto resultó ileso.

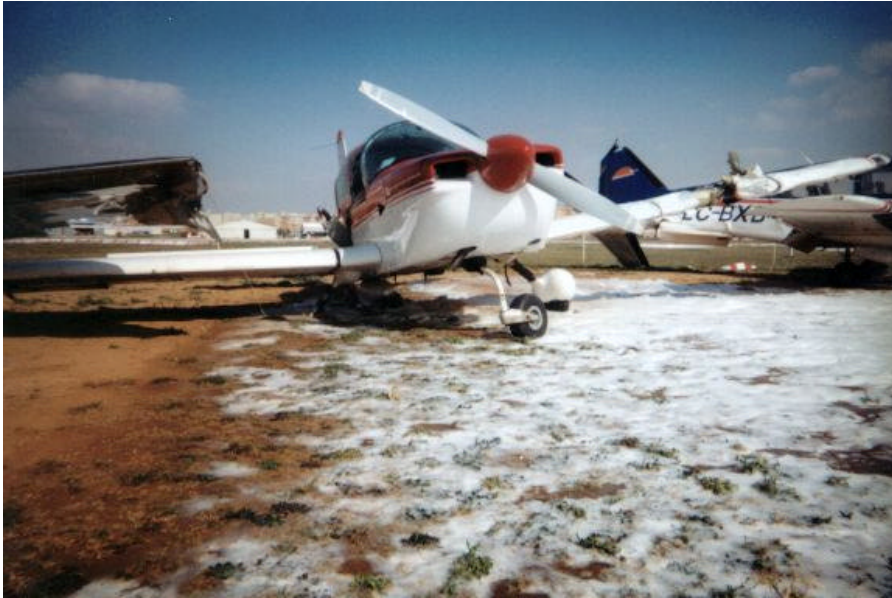
En cuanto al evento en sí, de la declaración del alumno-piloto se sabe que un poco más allá de la mitad de la pista el avión hizo una guiñada hacia su izquierda. El viento en ese momento soplaban desde 240, es decir, incidía casi perpendicularmente a la pista, desde la izquierda de

la aeronave. El efecto del viento sobre la deriva vertical, cuando la aeronave se encuentra en contacto con el suelo, provoca que ésta tienda a girar hacia el lado del que sopla el viento, es decir, tiende a aproximarse al viento.

Luego, todo parece indicar que el viento provocó la

guiñada de la aeronave, que el alumno-piloto, a causa de su inexperiencia y tal vez nerviosismo, ni tan siquiera intentó corregir, optando por abortar el despegue, para lo cual cortó motor (gases, mezcla, magnetos, master y selector de combustible), y aplicó los frenos al máximo.
