INFORME TÉCNICO A-005/2000

Accidente ocurrido
el 10 de marzo de 2000
a la aeronave Yakovlev
YAK 52, matrícula
LY-EST, en El Álamo
(Madrid)

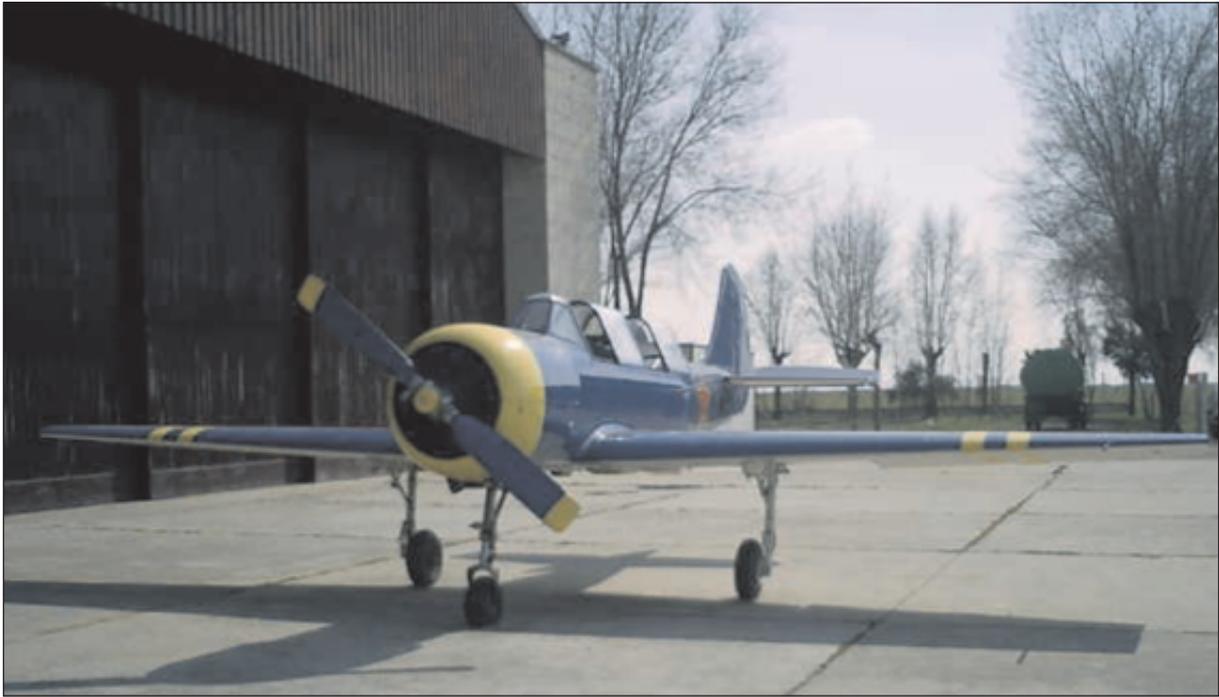
Foto 1. *Aeronave del tipo de la accidentada*

El Yakovlev YAK-52 es una aeronave de entrenamiento militar y acrobático de origen ruso, biplaza con límites estructurales de +7 g y de –5 g, con motor alternativo, radial M14P, Vedeneyev, y tren de aterrizaje semirretráctil. Se diseñó para la instrucción primaria de pilotos militares que después pasarían a los aviones reactores, sin embargo, hoy día es popular en todo el mundo occidental, entre los entusiastas de la aviación deportiva (ver foto 1).
