Fecha: **4-AGO-2000** Hora local: **11:00** Provincia: **ALMERÍA**
 Lugar del suceso: **CORTIJO "EL RINCÓN" – T.M. DE LÚCAR**

Matrícula: **EC-GOF** Año: **1966** Categ. / peso: **DE 2.250 A 5.700 Kg.**
 Marca y modelo: **BELL 205 (UH-1H)**
 Motores: Núm.: **1** Marca/modelo: **LYCOMING T53-L-13BA**

Tipo de operación: **AVIACIÓN GENERAL-COMERCIAL- LUCHA CONTRA INCENDIOS**
 Fase de operación: **MANIOBRANDO – VUELO A POCA ALTURA**
 Tipo de suceso: **PÉRDIDA DE CONTROL EN VUELO**

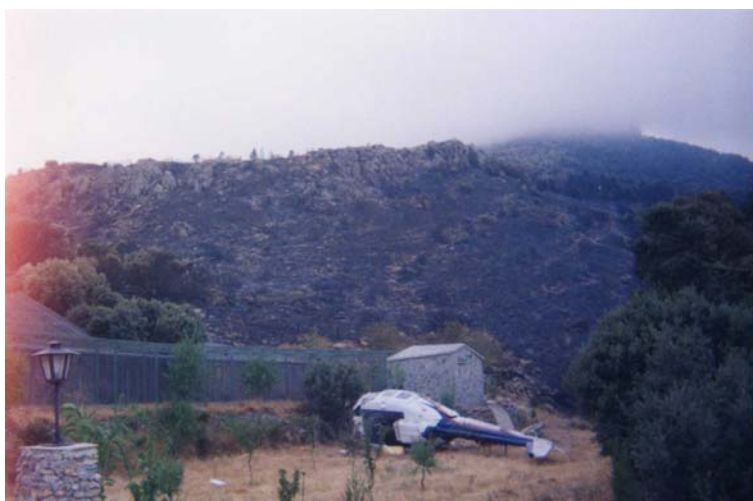
La aeronave estaba dedicada a la lucha contraincendios forestales. El día del evento se encontraba realizando la extinción de los rescoldos que quedaban en un incendio que había sido controlado el día anterior.

A consecuencia de todo ello, la aeronave quedó destruida, resultando el piloto ileso.
