Matrícula: F-GJIE		Año de fabricación: 1964		Categoría/peso: MENOS DE 2.250 Kgs.	
Marca y modelo de la aeronave: AEROSPATIALE ALOUETTE II SE 3130					
Número de motores / marca y modelo. 1 / TURBOMECA ARTOUSTE IIC6					
Fecha: 5-AGOS-2000		Hora local: 20:30		Provincia: GERONA	
Lugar del suceso: FINCA "CASANOVA" – T.M. DE PALS					
Lesiones	Muertos	Graves	Leves/Ilesos	Piloto al mando (licencia): PILOTO COMERCIAL DE HELICÓPTERO	
Tripulación			1	Edad: 57	Total horas de vuelo: 5130 horas
Pasajeros				Tipo de operación: AVIACIÓN GENERAL – COMERCIAL – APLICACIONES AÉREAS	
Otros				Fase de operación: MANIOBRANDO – TRABAJOS AÉREOS	
Daños a la aeronave: DESTRUIDA				Tipo de suceso: CHOQUE CON CABLES

Descripción del suceso

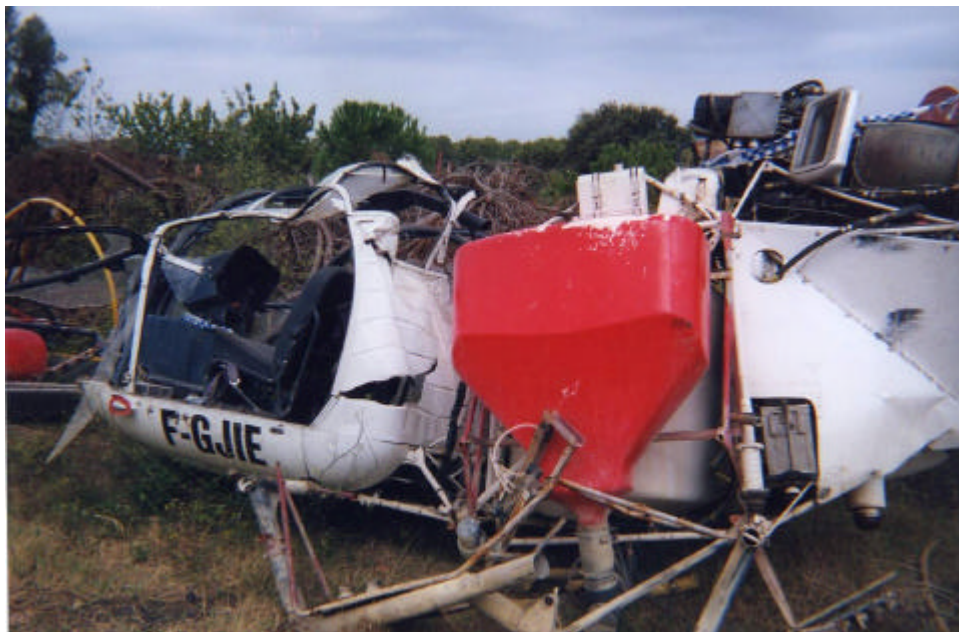
Finalmente inició la última pasada, en la que había de tratar dicho borde de la parcela. La trayectoria del helicóptero era sensiblemente paralela al borde de la parcela, según se muestra en el croquis, y bastante próxima a los árboles.

En un momento dado, el piloto decidió ganar altura, y al hacerlo impactó contra los cables de un tendido eléctrico que discurría perpendicularmente a la dirección de la pasada, lo que

provocó que el piloto perdiese el control de la aeronave, la cual comenzó a desviarse hacia su derecha hasta que impactó contra un talud existente en el borde de la parcela.
