RESUMEN DE DATOS

Fecha y hora	21 de noviembre de 2000
Lugar	Aeropuerto de Palma de Mallorca (Baleares)

Matrícula	EC-CEY
Tipo y modelo	PIPER PA-34-200

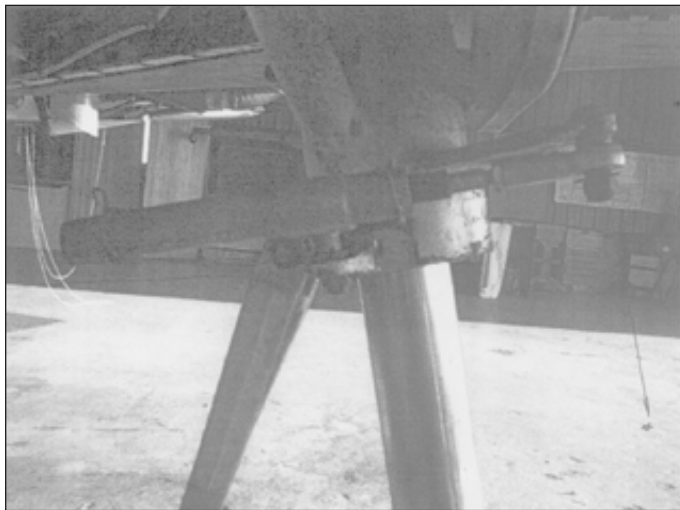
Diversos informes de campo indicaron que el tornillo de cabeza hexagonal que une el extremo de la varilla del muelle de centrado de la rueda de morro con la riostra del citado tren, podía entrar en contacto con el tubo posterior del mecanismo de actuación de las puertas del tren de morro. Se observó que la probabilidad de este suceso aumentaba si se superaban los límites de carga en el compartimento de equipajes de proa. Si la sobrecarga del compartimento era

importante, podía llegar el contacto a interferir lo suficiente para impedir la operación del tren de morro. La carga admisible del compartimento de proa es de 100 libras (aproximadamente 45 kilogramos).

La directiva de aeronavegabilidad AD-92-13-05 fue aplicada, pero al parecer de forma defectuosa. El tornillo colocado era el adecuado pero estaba montado de forma incorrecta, por ello no se cumplía con la intención de la directiva, que es dejar suficiente

This Service Bulletin provides illustrations and the instructions necessary to replace the hex-head bolt with a clevis bolt. When accomplished, this will provide adequate clearance between the bolt head and the tube assembly.
