RESUMEN DE DATOS**LOCALIZACIÓN**

| Lugar | Finca «Las Lapas». T.M. Paterna de Rivera (Cádiz) |

| Matrícula | EC-DOA |
| Tipo y modelo | PIPER PA-36-375 |

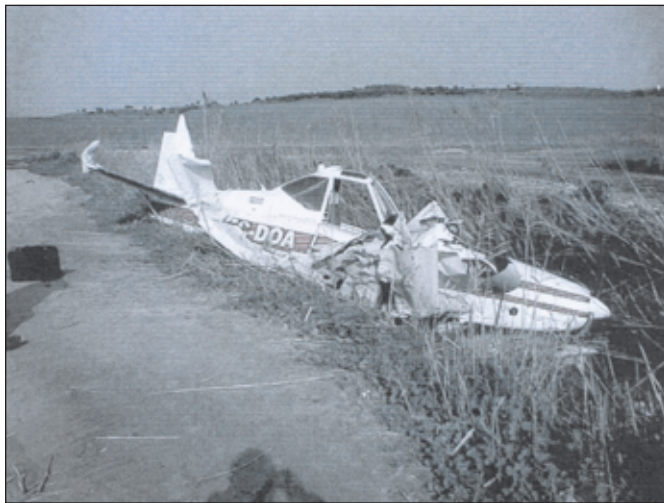
Las operaciones se realizaban desde una pista eventual orientada en dirección Este-Oeste, de 500 metros de longitud y 12 metros de anchura. El terreno situado en la parte Sur de la pista se elevaba hasta formar una pequeña colina, que en la parte Oeste, se extendía casi hasta la prolongación del eje de pista. En esta misma zona, y a una distancia de unos trescientos metros del extremo de la pista había una torre de unos 6 metros de altura.

Al Norte de la pista discurría un arroyo en dirección Noreste-Suroeste, y prácticamente paralelo a la pista en esta zona.
