Informe técnico A-006/2001

Accidente ocurrido el día 7
de febrero de 2001, a la
aeronave Airbus A-320-214,
matrícula EC-HKJ, en el
Aeropuerto de Bilbao

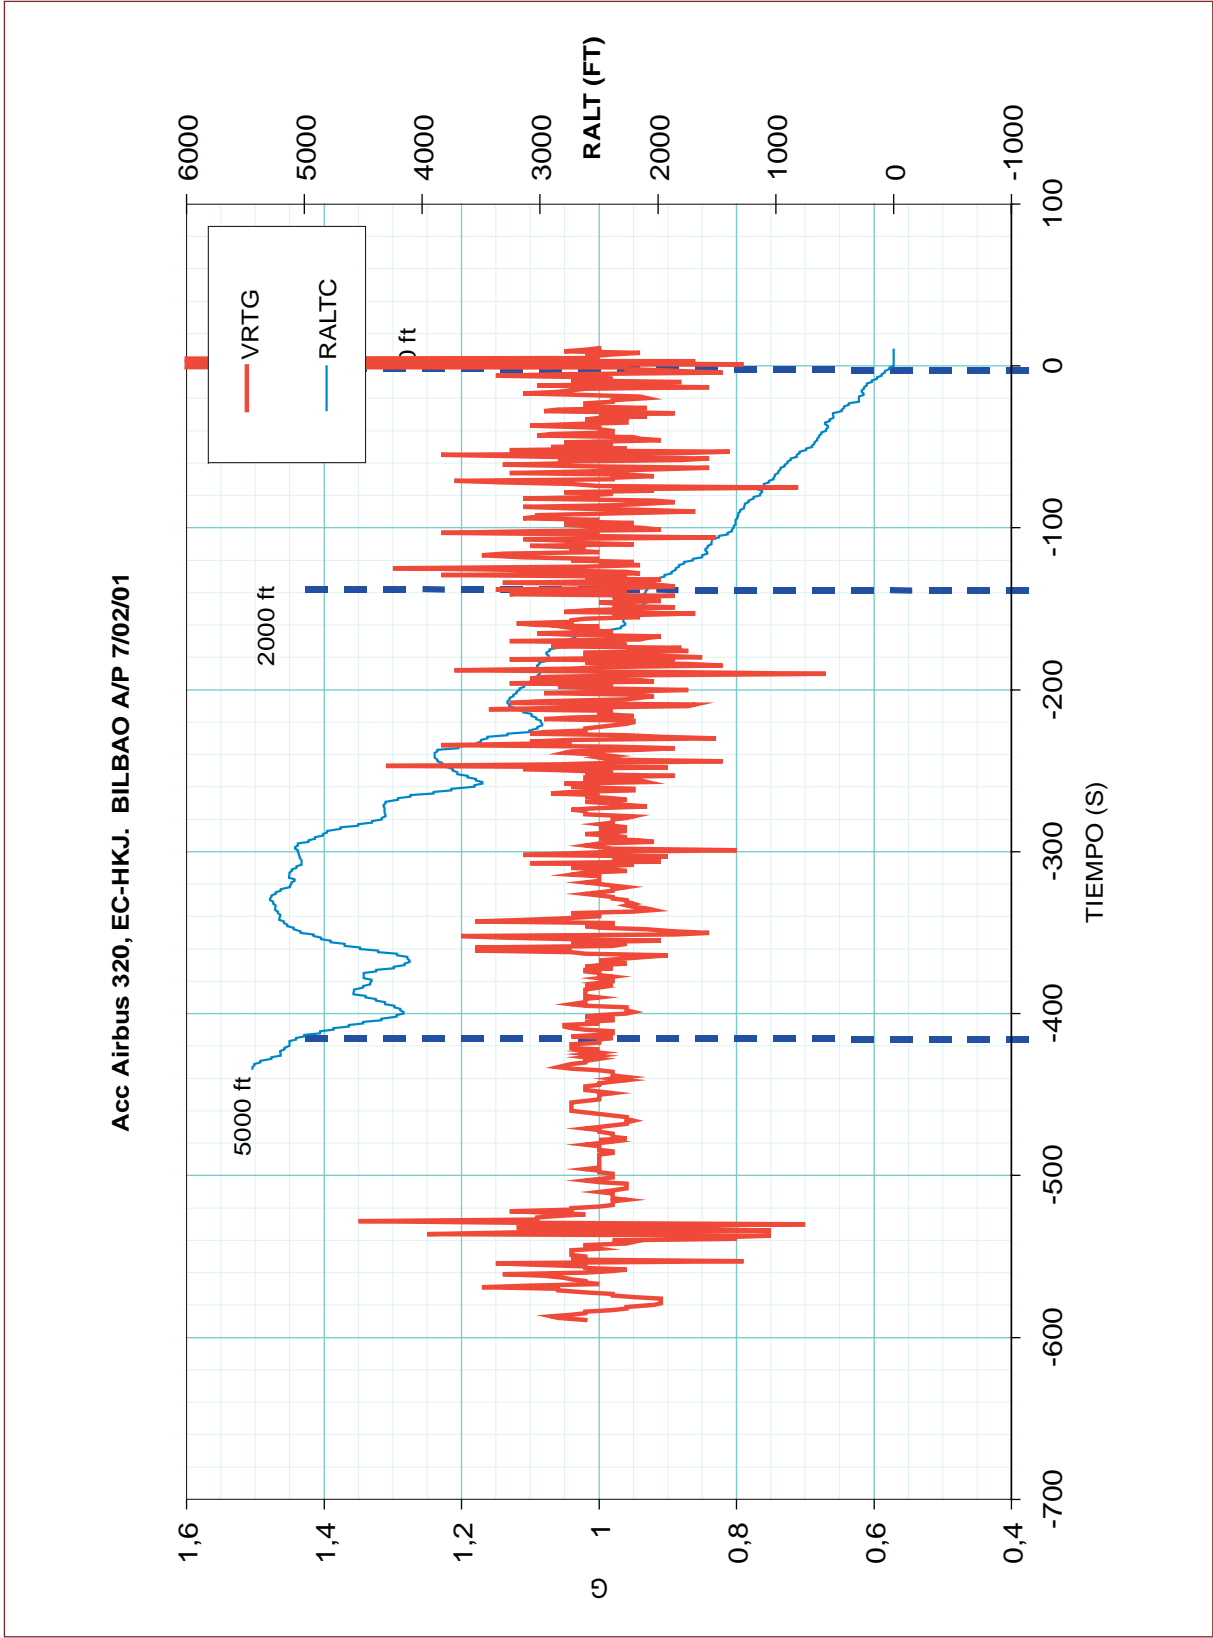
Figura 1. Registros de aceleración vertical

En las figuras 1 y 2 se da información de la aceleración vertical soportada durante la aproximación y aterrizaje. En vuelo se registraron valores entre 0,7 g y 1,35 g. En la toma de tierra se alcanzó un valor máximo de 4,75 g.

En el espacio aéreo de la aproximación existía turbulencia evidenciada por los registros de aceleración vertical entre 0,7 y 1,35 g (véanse figuras 1 y 2, Apéndice A). Las condiciones del aire eran las típicas que se suelen identificar con los rotos de las ondas de montaña.

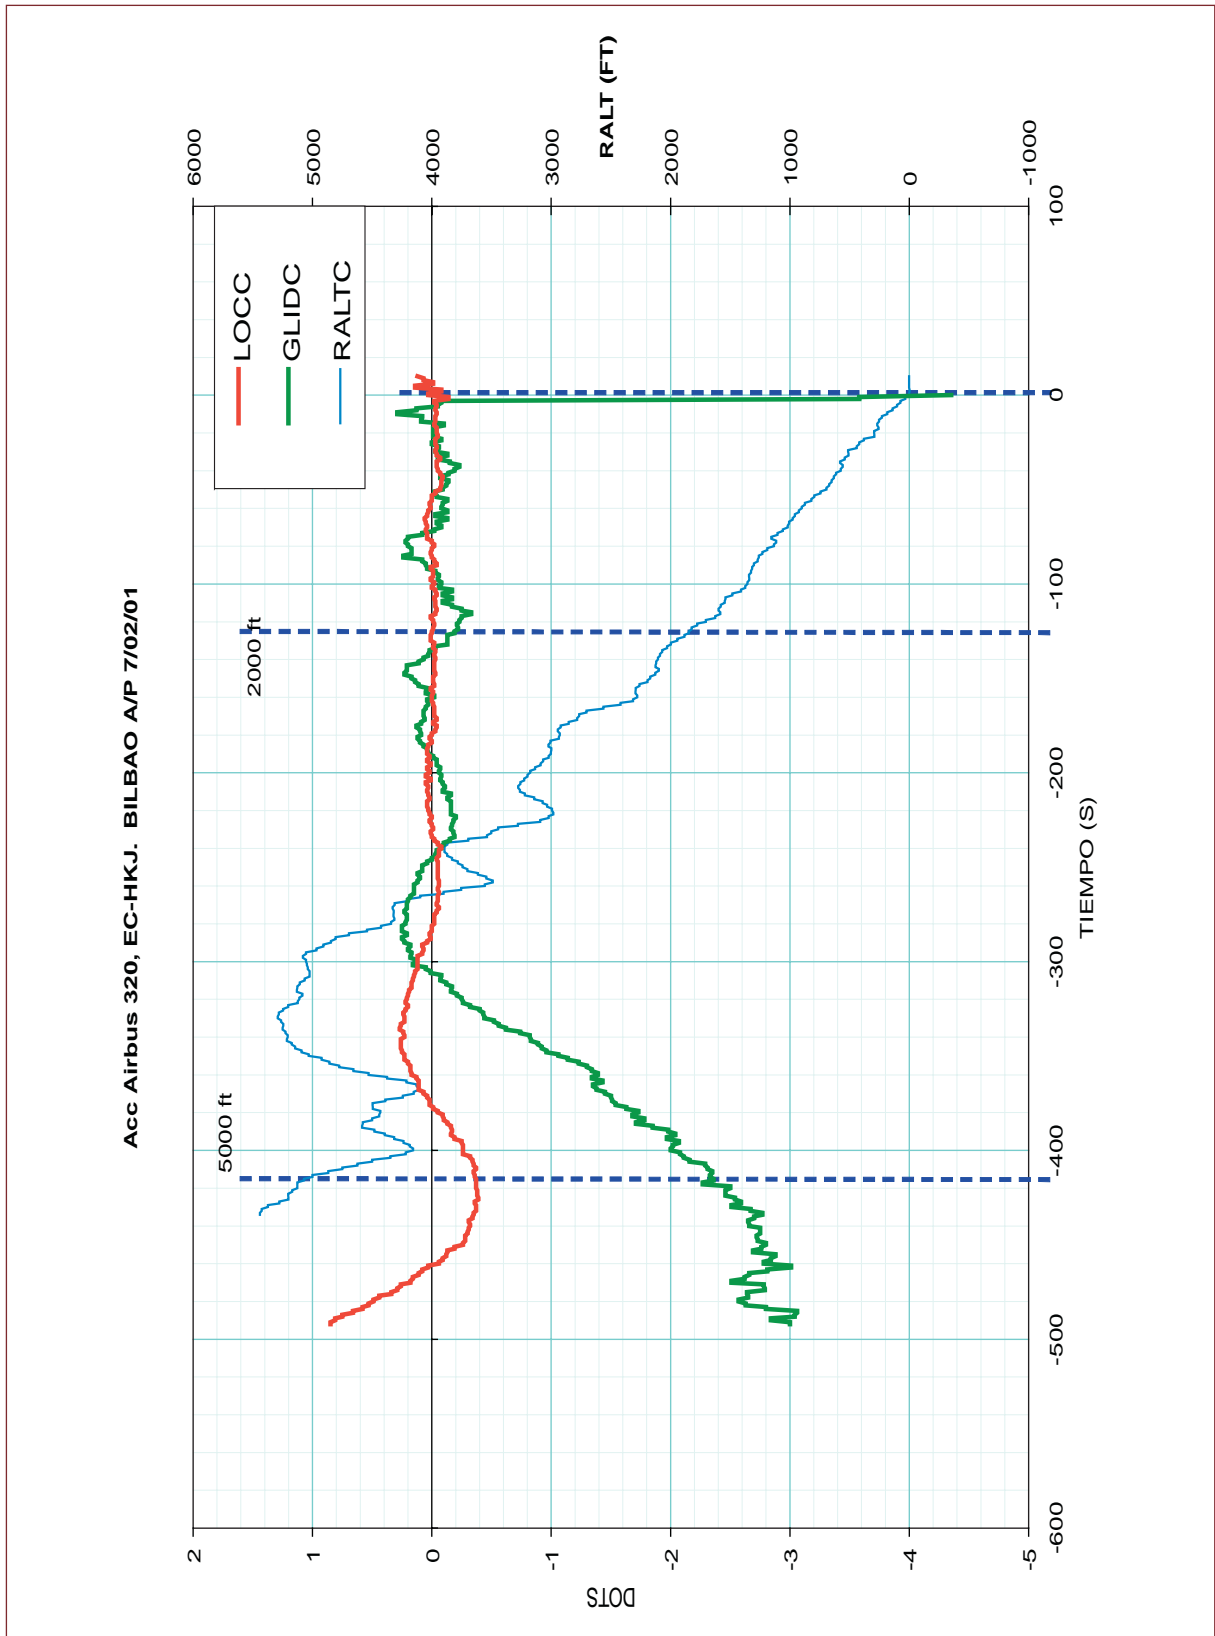
Figura 3. Registros de desviaciones ILS

En las figuras 3 y 4 se muestran las desviaciones en DOT³ en senda de planeo y en localizador durante la aproximación ILS.

El avión A320-B que hacía el vuelo IB-1456 el día 7 de febrero de 2001 encontró en su aproximación vientos muy fuertes de 55 kt a unos 6.000 ft de altitud. Los meneos fuertes y los avisos de sobrevelocidad alertaron a la tripulación de las condiciones de turbulencia y cizalladura reinantes que también se podrían presuponer del pronóstico TAF del Grupo de Predicción y Vigilancia (GPV) del INM, aunque los METAR y la información de TWR solamente anunciaban intensidades de viento de 8 a 12 kt. La tripulación consiguió hacer una captura aceptable de la senda de planeo (véanse figuras 3 y 4 Apéndice A).

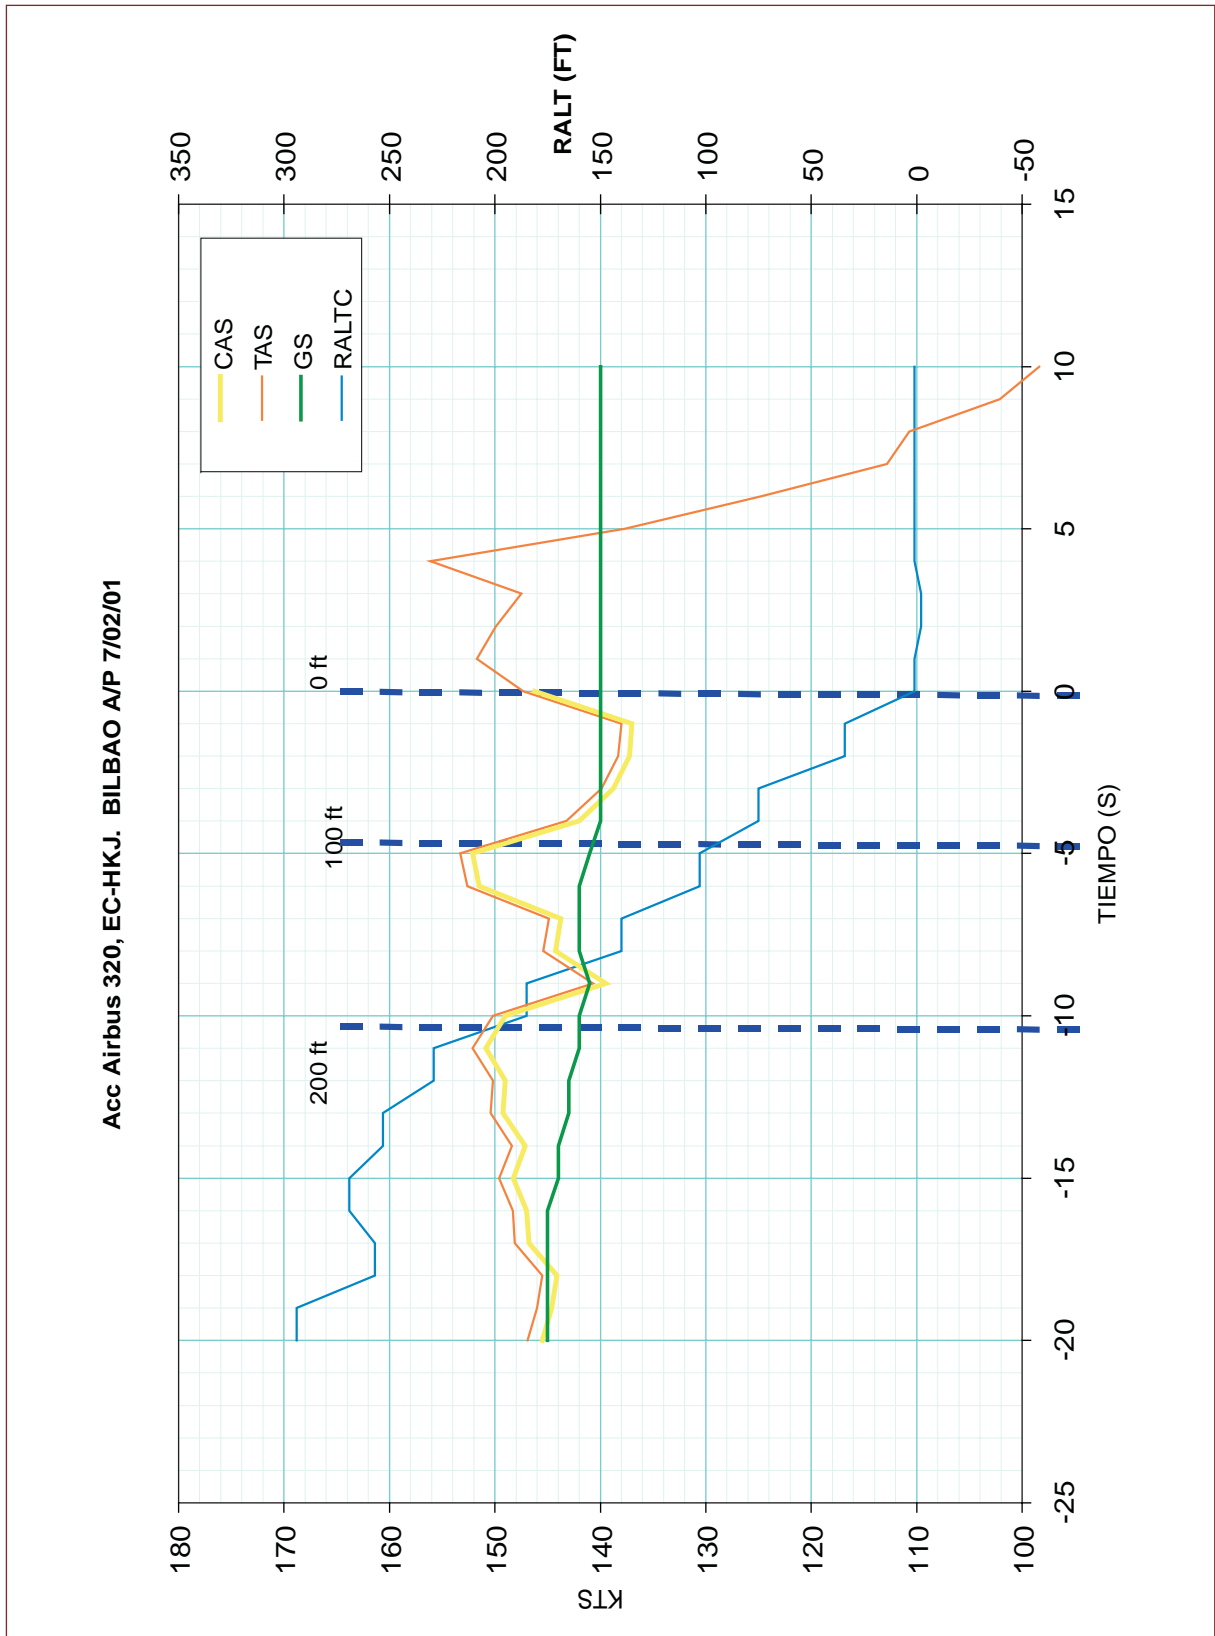
Figura 5. Registros de velocidades

En la figura 5 se puede observar la evolución de los parámetros de velocidad.

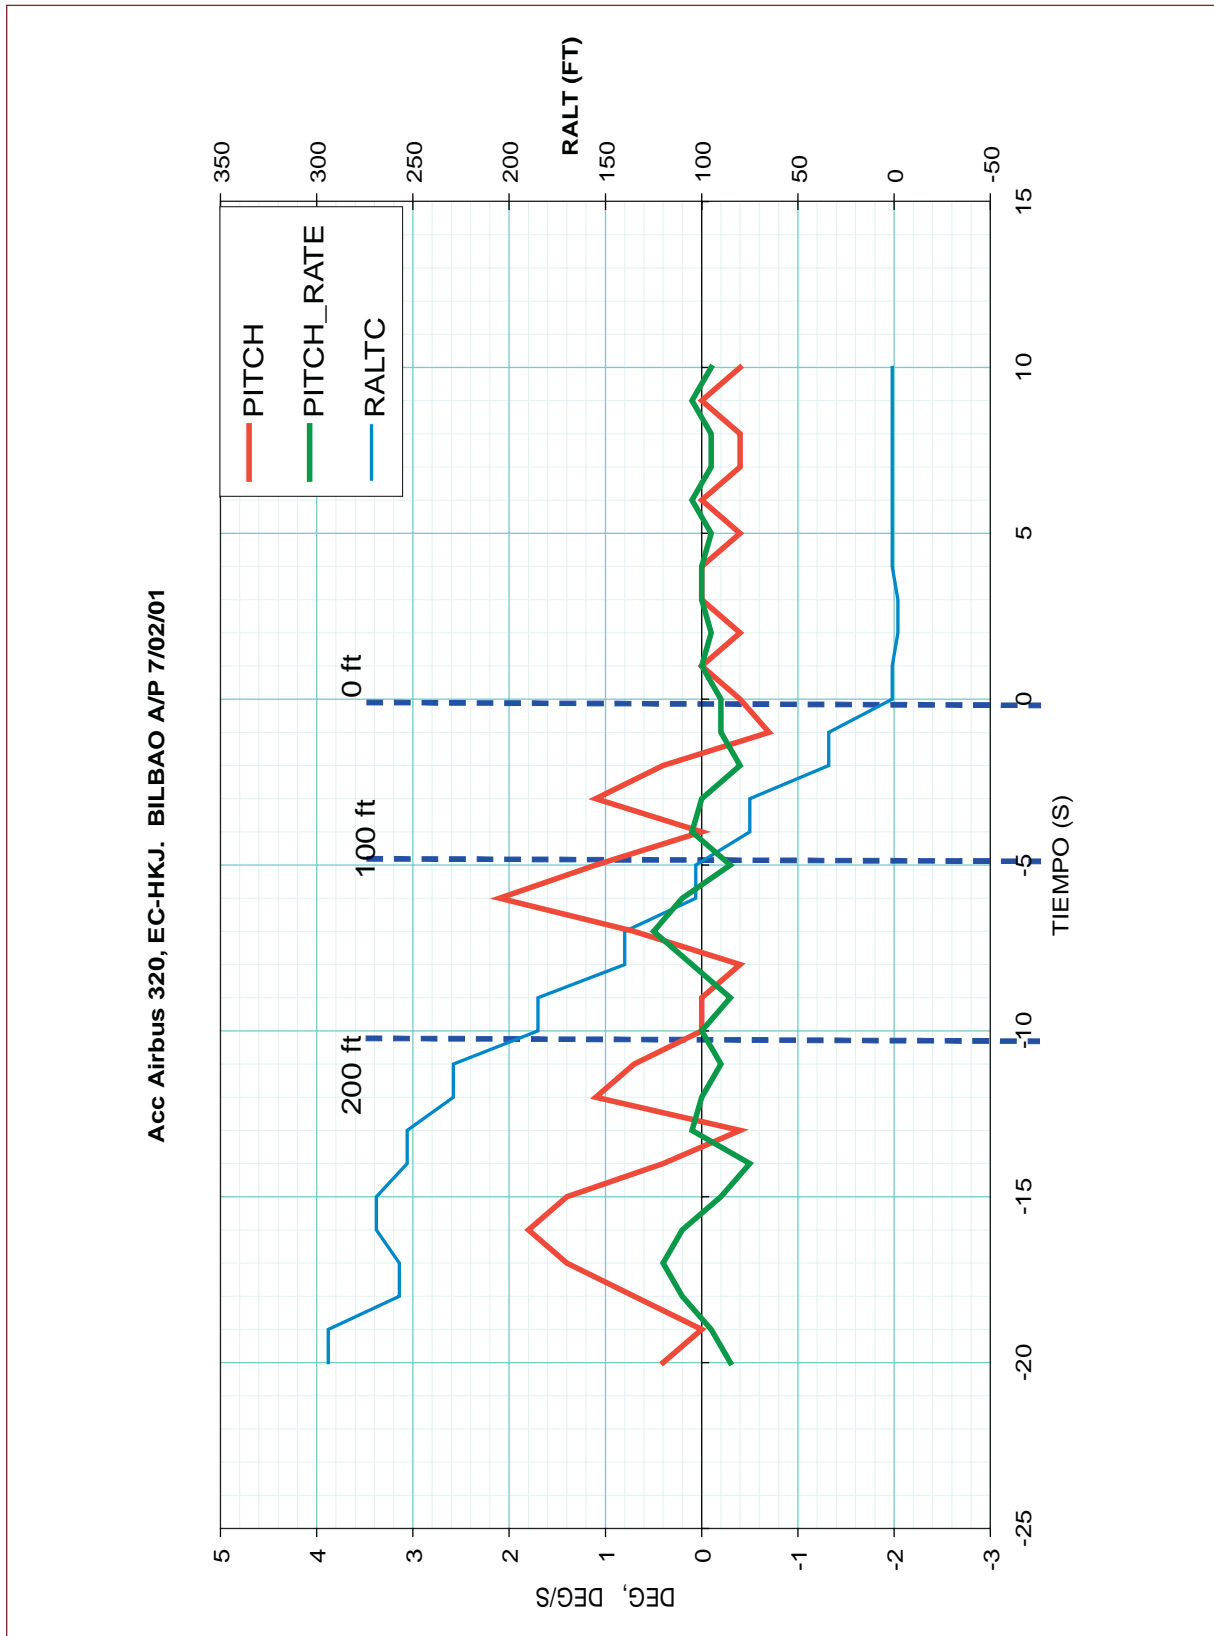
Figura 6. Registros de ángulo de asiento (pitch) y su variación

En las figuras 6, 7 y 8 se representan los ángulos de asiento (pitch), de la sidestick y de los timones de profundidad.

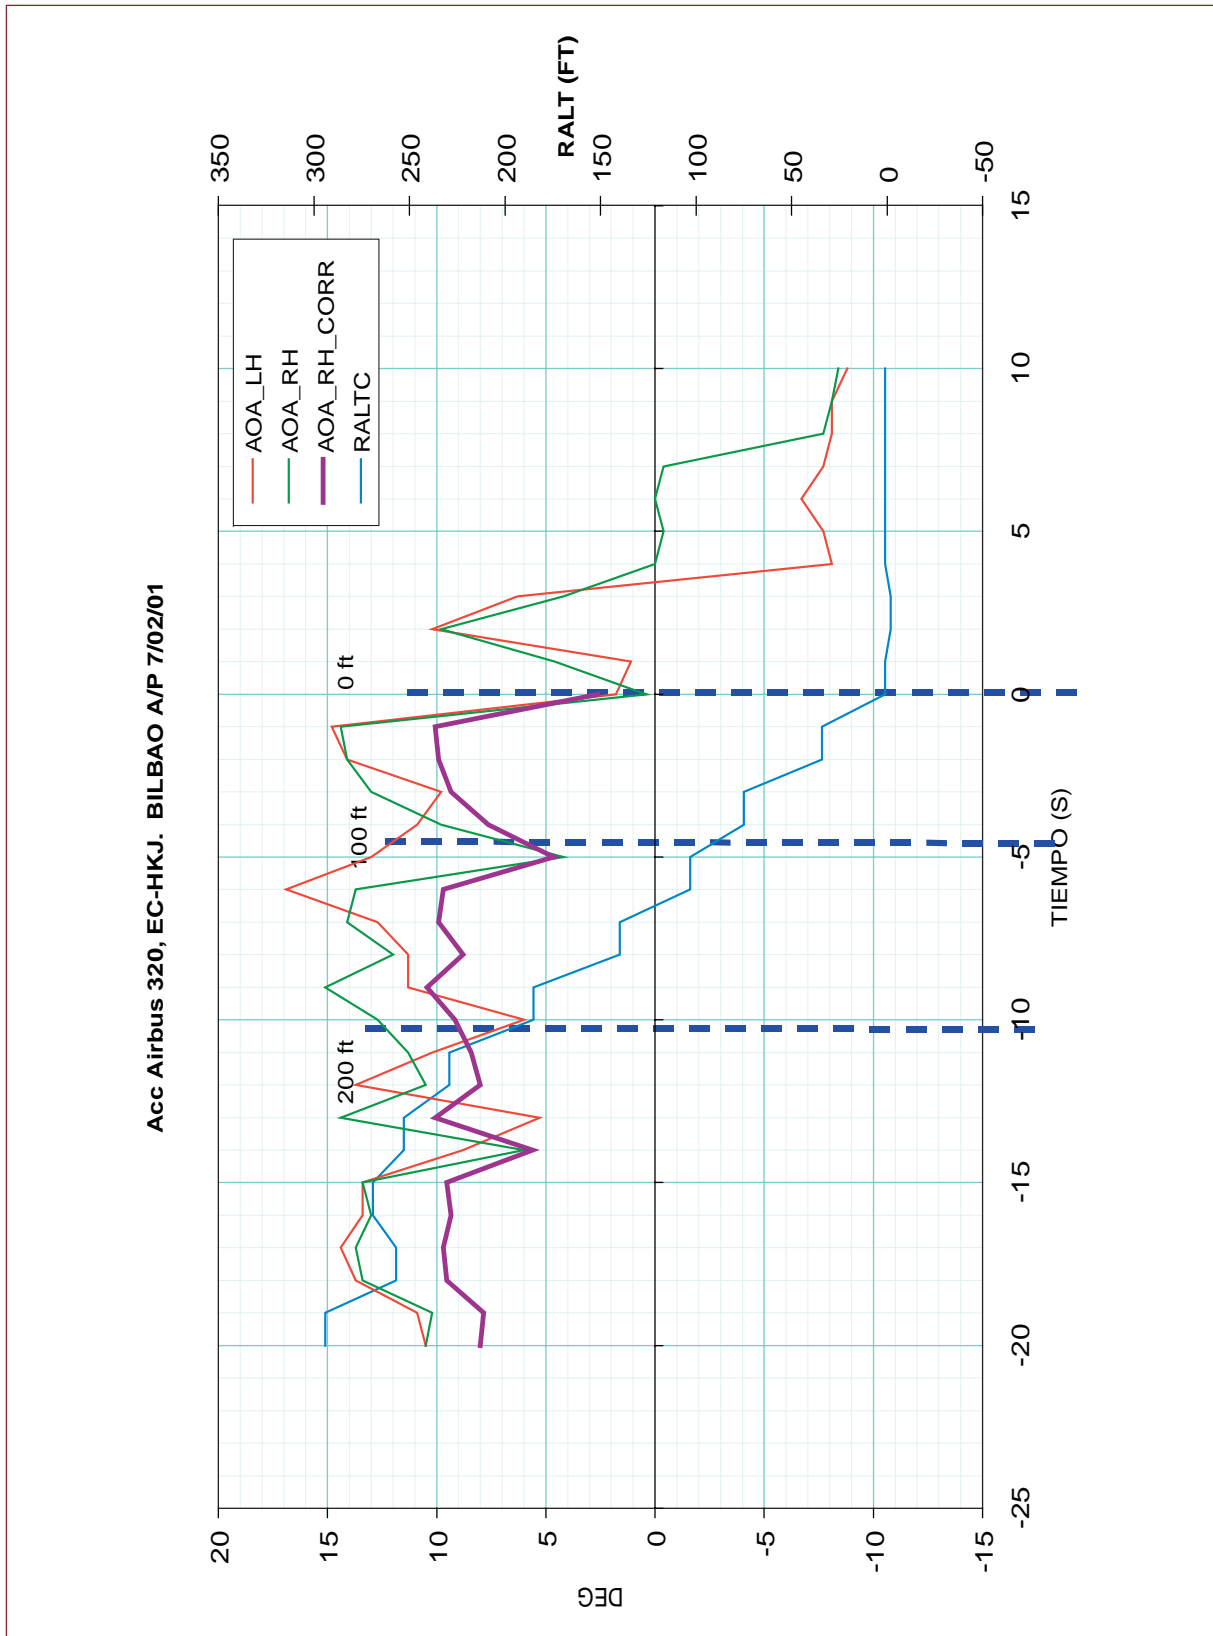
Figura 9. Registros de ángulo de ataque y estimaciones del ángulo de ataque corregido

La figura 9 representa la variación del ángulo de ataque registrado y el ángulo de ataque corregido⁴.

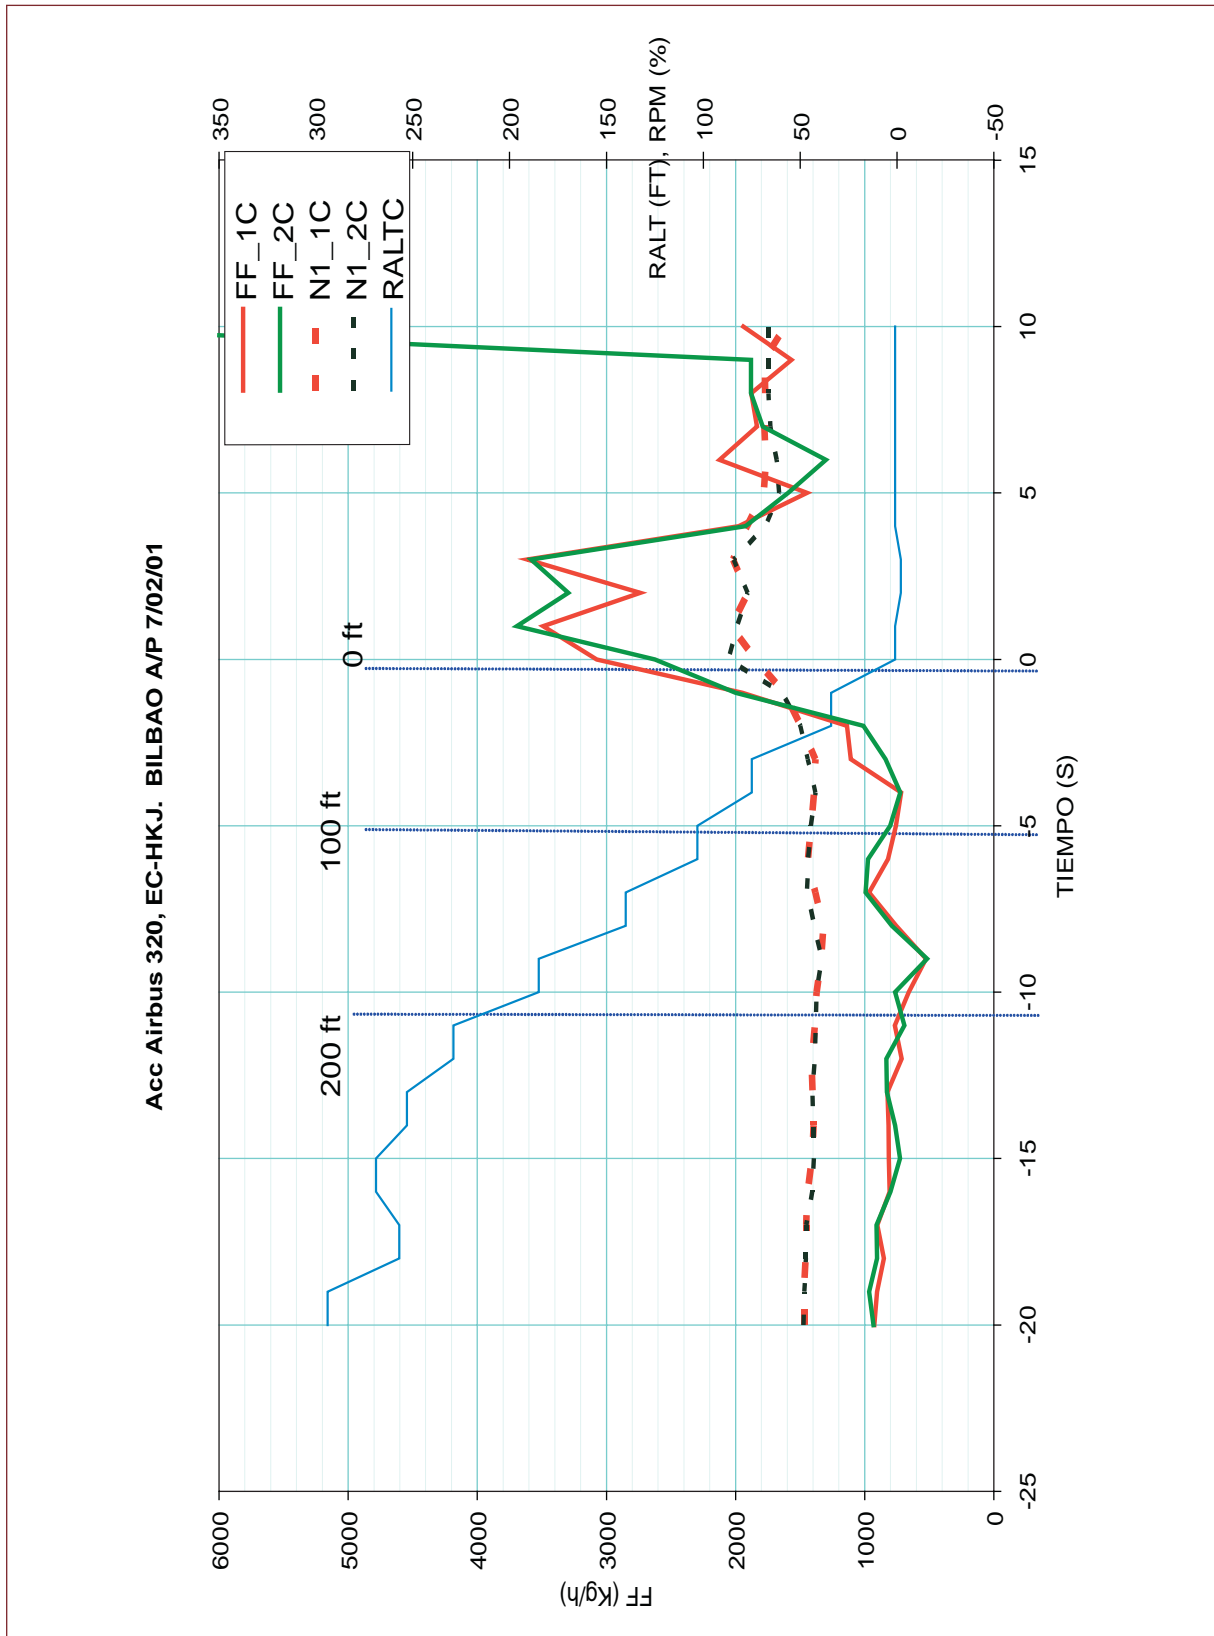
Figura 10. Registros de parámetros de motores

Finalmente en la figura 10 se muestran parámetros de motores.
