Fecha: **6-MAR-2001** Hora local: **13:30** Provincia: **MURCIA**
 Lugar del suceso: **LORCA**

Matrícula: **EC-DYQ** Año: **1984** Categ. / peso: **MENOS DE 2.250 Kg.**
 Marca y modelo: **AGUSTA BELL 206 BIII JET RANGER**
 Motores: Núm.: **1** Marca/modelo: **ALLISON 250-C20B**

Tipo de operación: **TRABAJOS AÉREOS-COMERCIAL-AGRICULTURA**
 Fase de operación: **MANIOBRANDO – VUELO A BAJA ALTURA**
 Tipo de suceso: **INADECUADAS R.P.M. DEL MOTOR**

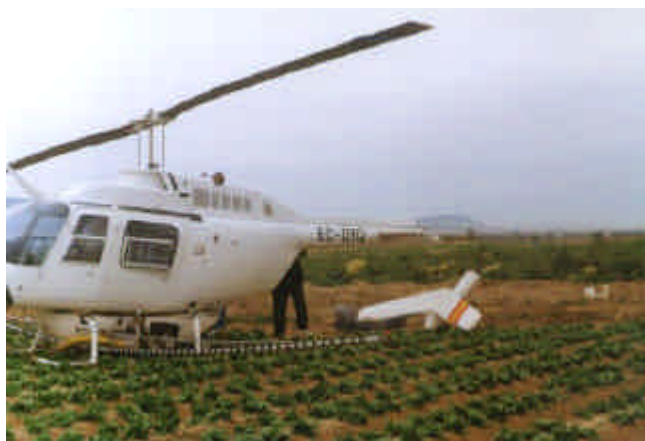
Finalmente el helicóptero quedó detenido sobre sus patines, sin más daños que los producidos por el impacto de las palas del rotor principal sobre el cono de cola, resultando el piloto ileso.

De todo lo anterior se deduce que en el momento en el que se produjo la rotura del cono de cola, la velocidad de giro de las palas del rotor principal debía ser reducida.
