Matrícula: EC-FBY		Año de fabricación: 1981		Categoría/peso: 2.250 Kg. o menos	
Marca y modelo de la aeronave: MOONEY M-20K-231					
Número de motores / marca y modelo. 1 / CONTINENTAL TSIO-360-GB3					
Fecha: 22 MAR 2002		Hora local: 11:30		Provincia: TOLEDO	
Lugar del suceso: AERÓDROMO LA IGLESUELA					
Lesiones	Muertos	Graves	Leves/Ilesos	Piloto al mando (licencia): PILOTO PRIVADO	
Tripulación			1	Edad: 46	Total horas de vuelo: 155 horas
Pasajeros			1	Tipo de operación: AVIACIÓN GENERAL – NO COMERCIAL – PLACER	
Otros				Fase de operación: ATERRIZAJE – TOMA DE CONTACTO	
Daños a la aeronave: IMPORTANTES			Tipo de suceso: TREN PLEGADO POR INADVERTENCIA

Descripción del suceso

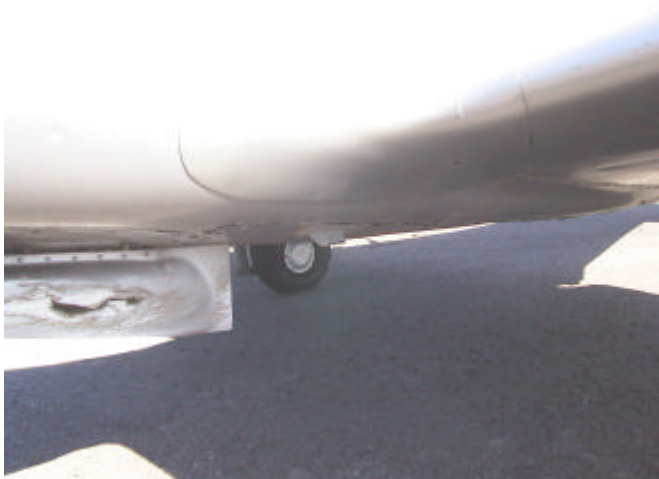
La aeronave sufrió daños en la parte inferior del fuselaje, desde la compuerta del tren de morro hasta aproximadamente la posición del larguero principal del ala, en la hélice, que quedó con las dos puntas dobladas para atrás y posiblemente en el motor.

El sistema de avisos del tren consiste en los siguientes elementos: una luz verde “Gear Down” que luce continuamente cuando el tren esta abajo y bloqueado, una luz roja “Gear Unsafe” que luce continuamente cuando el tren está en movimiento o está abajo pero no

bloqueado y que se apaga cuando esta bloqueado arriba, un avisador acústico que suena cuando el tren no está bloqueado abajo y además la palanca de gases está por debajo de un cierto valor, un indicador visual de la posición del tren, situado detrás del selector de combustible, que indica que el tren está abajo cuando las marcas del indicador se alinean.

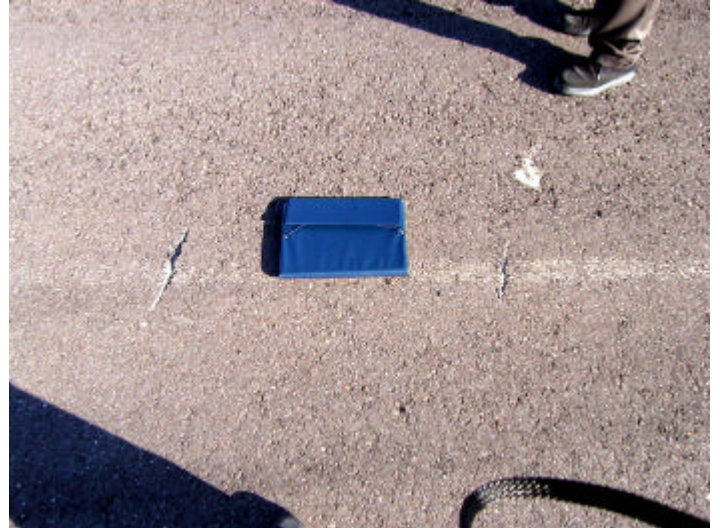
El accidente se produjo, probablemente, por no actuar el mecanismo de accionamiento del tren de aterrizaje. Posiblemente, el que la atención del piloto estuviera más dedicada a la vigilancia de la presión del aceite, pudo propiciar el olvido.
