Matrícula: <b>EC-EEX</b>		Año de fabricación: <b>1979</b>		Categoría/peso: <b>2.250 Kg. o menos</b>	
Marca y modelo de la aeronave: <b>PIPER PA-36-375</b>					
Número de motores / marca y modelo. <b>1 / LYCOMING IO-540-K1G5</b>					
Fecha: <b>13 MAY 2002</b>		Hora local: <b>11:00</b>		Provincia: <b>SEVILLA</b>	
Lugar del suceso: <b>PISTA DE LAS BRUJAS (PUEBLA DEL RIO)</b>					
<b>Lesiones</b>	Muertos	Graves	Leves/Ilesos	Piloto al mando (licencia): <b>PILOTO COMERCIAL DE AVIÓN</b>	
Tripulación			<b>1</b>	Edad: <b>46</b>	Total horas de vuelo: <b>5310 HORAS</b>
Pasajeros				Tipo de operación: <b>AVIACIÓN GENERAL - COMERCIAL - TRABAJOS AÉREOS</b>	
Otros				Fase de operación: <b>DESPEGUE - ASCENSO INICIAL</b>	
Daños a la aeronave: <b>IMPORTANTES</b>			Tipo de suceso: <b>PÉRDIDA DE SUSTENTACIÓN</b>

## Descripción del suceso

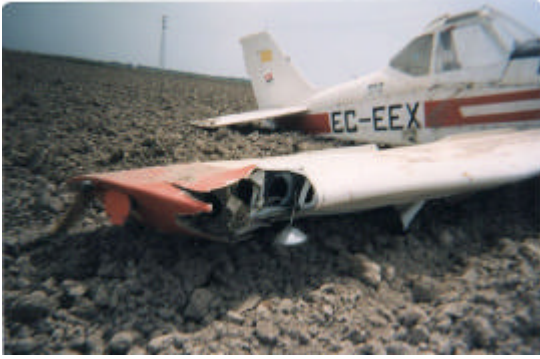
La aeronave sufrió daños de consideración en la hélice, tren de aterrizaje, plano derecho, fuselaje y bancada del motor.
