Fecha: **19 MAY 2002** Hora local: **08:00** Provincia: **SEVILLA**
 Lugar del suceso: **Pista provisional en Isla Mayor**

Matrícula: **EC-FDM** Año: **1990** Categ. / peso: **2.251 a 5.700 Kg.**
 Marca y modelo: **PZL M18A Dromader**
 Motores: Núm.: **1** Marca/modelo: **PZL KALISZ**

Tipo de operación: **AVIACION GENERAL-COMERCIAL-APLICACIONES AEREAS**
 Fase de operación: **RODAJE-DESDE LA PISTA**
 Tipo de suceso: **CHOQUE CON EDIFICACIÓN**

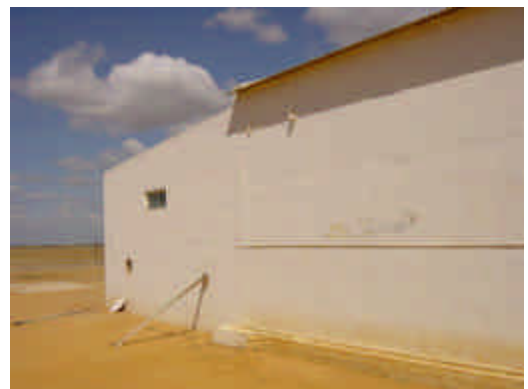
El piloto resultó ileso y la aeronave sufrió serios desperfectos en el plano derecho, alcanzando las palas de las hélices a contactar con la pared.

Los daños producidos en la aeronave fueron importantes. El contacto primero se produjo con el extremo del plano derecho. Este punto hizo de apoyo y al continuar el avance de la aeronave, el plano se abrió por la costilla situada a la altura del extremo del flap interno, abriéndose por el borde de ataque y comprimiéndose por el espacio de separación entre el flap interno y externo del mismo plano.

Internamente, resultaron con roturas diversas articulaciones de las barras de mando, costillas y conducciones.
