RESUMEN DE DATOS

Fecha y hora	24 de junio de 2002; 17:45 horas
Lugar	Aeródromo de Ocaña (Toledo)

Matrícula	PH-1204
Tipo y modelo	SCHLEICHER Ka 6 BR

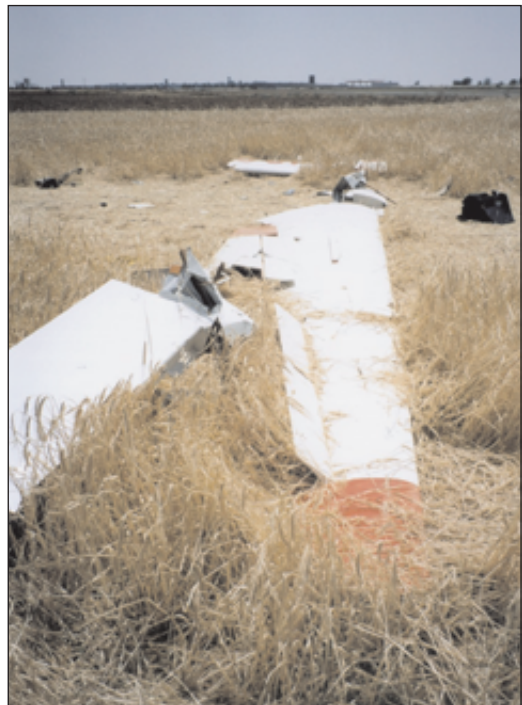
El plano derecho resultó con escasos daños, encontrándose en la posición indicada en el croquis.

De los dos trozos en los que quedó dividido el cable después de su rotura, sólo pudo encontrarse el que estaba enganchado en la aeronave remolcadora. El otro, que estaba acoplado al gancho del velero no se localizó. De ello se deduce que el piloto de esta última aeronave, previamente al impacto con el terreno, actuó de forma voluntaria sobre el mecanismo de suelta del cable.

Por otra parte, a la vista de la longitud del trozo de cable que se recuperó, pudo establecerse que la rotura se produjo en un punto muy próximo al extremo que estaba enganchado al velero.
