LOCALIZACIÓN

Fecha: **5 Julio 2002** Hora local: **17:15** Provincia: **Barcelona**
 Lugar del suceso: **Aeropuerto de Sabadell**

Matrícula: **EC-GZO** Año: **1998** Categ. / peso: **5701 Kg a 27.000 Kg**
 Marca y modelo: **AIR TRACTOR AT-802**
 Motores: Núm.: **1** Marca/modelo: **PT6-67AG**

Tipo de operación: **AV. GENERAL-COMERCIAL- LUCHA CONTRA INCENDIOS**
 Fase de operación: **ATERRIZAJE- RECORRIDO DE ATERRIZAJE**
 Tipo de suceso: **PÉRDIDA CONTROL DIRECCIONAL**

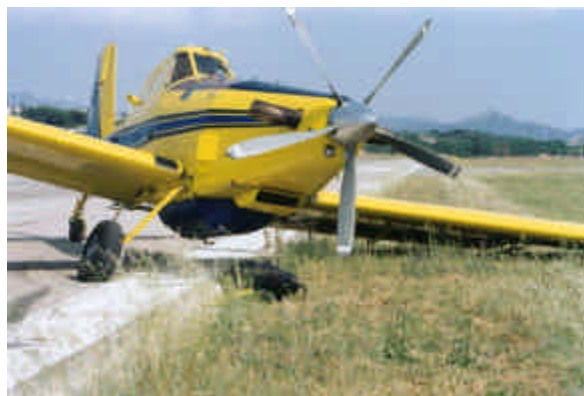
El aeropuerto de Sabadell consta de una pista de asfalto, 13-31, de 900 metros de longitud por 30 de anchura. No dispone de radioayudas para hacer aproximaciones instrumentales.

La aeronave se paró en el margen derecho de la pista 13, aproximadamente a 740 metros del umbral. La aeronave contactó con la pista y rodó durante 50 metros. En ese instante inició el giro hacia el lado derecho. El piloto no pudo corregir el giro de la aeronave a pesar de que aplicó frenos y reversa. A continuación la aeronave empezó a deslizar lateralmente lo que hizo que el tren principal izquierdo colapsara. La hélice impactó con la pista y la aeronave quedó apoyada sobre el plano izquierdo, que estaba sobre la hierba que cubre el margen de pista, y se paró con rumbo 280°.
