Fecha: **29-JUL-2002** Hora local: **19:00** Provincia: **BARCELONA**
 Lugar del suceso: **PALÁ DE TORRUELLA**

Matrícula: **EC-GHL** Año: **1996** Categ. / peso: **DE 5.701 A 7.500 Kg.**
 Marca y modelo: **AIR TRACTOR AT-802**
 Motores: Núm.: **1** Marca/modelo: **PRATT & WHITNEY PT6A-67AG**

Tipo de operación: **AVIACIÓN GENERAL-COMERCIAL-CONTRAINCENDIOS**
 Fase de operación: **EN RUTA – NIVEL DE CRUCERO**
 Tipo de suceso: **PARADA DE MOTOR EN VUELO**

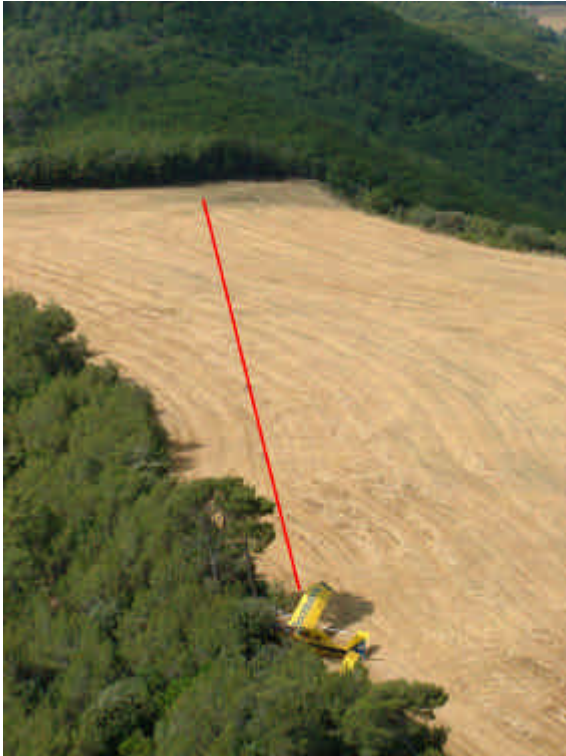
A la altura de la localidad de Cardona, ya en la provincia de Barcelona, se produjo la parada del motor de la aeronave. El piloto intentó ponerlo nuevamente en funcionamiento, pero no lo consiguió, por lo que no tuvo más opción que intentar un aterrizaje de emergencia. Divisó un campo de cereal segado y se dirigió hacia él.

Consiguió alcanzarlo, pero tan justo que la aeronave rozó las copas de los pinos ubicados en el terreno colindante. La toma de contacto

fue dura, lo que ocasionó que la aeronave comenzase a dar botes sobre el terreno, durante los cuales se rompió el patín de cola, e impidió que el piloto recuperase el control de la aeronave. Ésta siguió la trayectoria indicada mediante una línea roja en la foto, de forma que atravesó la parcela casi diagonalmente, hasta que el plano derecho impactó contra un pino, a consecuencia de lo cual la aeronave inició un giro hacia su derecha sobre la punta de ese plano, y finalmente se detuvo cuando el otro plano impactó contra los árboles.

A consecuencia de todo ello, la aeronave resultó seriamente dañada en ambos planos, patín de cola, timón de profundidad, hélice y tren principal. El piloto resultó ileso.

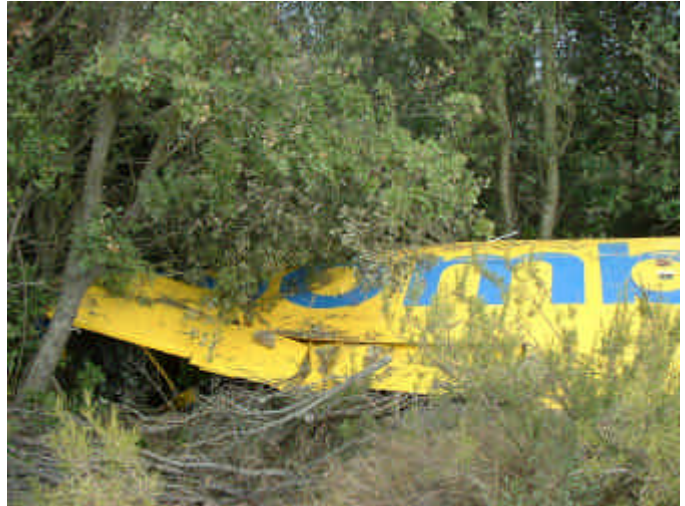
Esta aeronave tiene dos depósitos de combustible, uno en cada uno de los planos, que abastecen a un tanque nodriza "header tank", que está ubicado en la parte central del fuselaje (ver esquema). De éste último se alimenta el motor.
