RESUMEN DE DATOS

Fecha y hora	Sábado, 22 de marzo de 2003; 17:30 horas
Lugar	Aeródromo «La Axarquía-Leoni Benabú» (Málaga)

Matrícula	EC-DAL
Tipo y modelo	CASA 1131 E

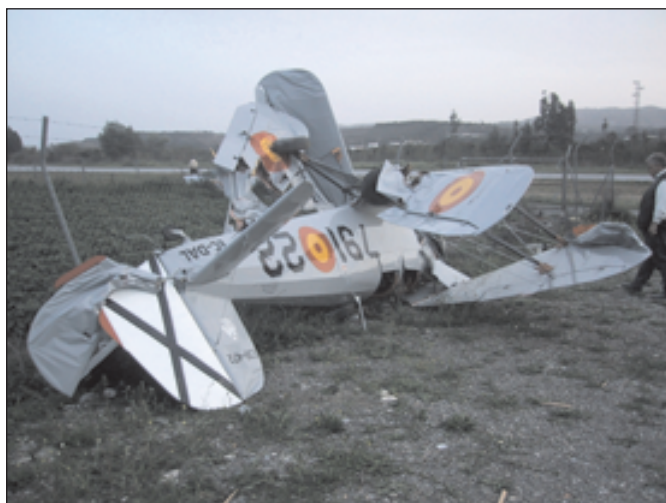
El piloto, acompañado por un pasajero, accedió a la aeronave con objeto de efectuar un vuelo local en el aeródromo privado «La Axarquía–Leoni Benabú» de Vélez–Málaga (Málaga), en condiciones VFR.

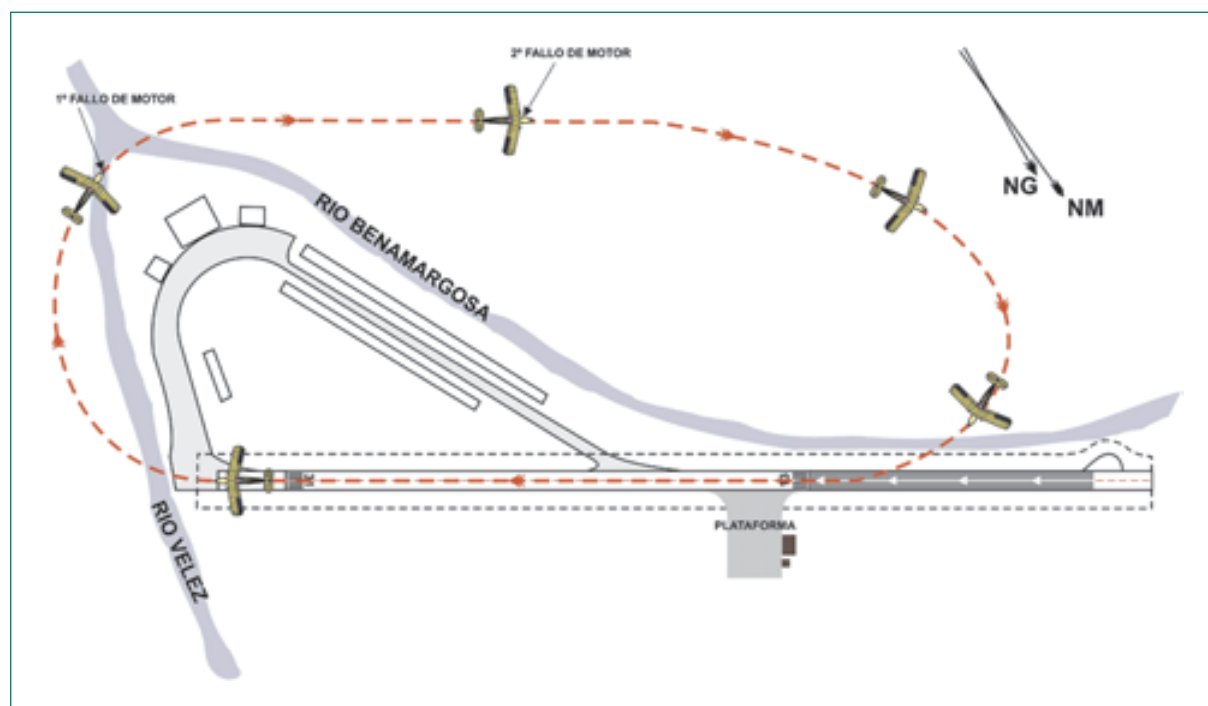
Hacia la mitad del tramo de viento en cola volvió a reproducirse el fallo del motor, el piloto volvió a conectar la bomba manual, si bien esta vez no consiguió que el motor se recuperase.

Ante ello, el piloto decidió recortar el circuito y aterrizar por la pista 13. La aeronave tomó contacto con la pista sin encontrarse alineada con ésta y con una alta velocidad de descenso, lo que provocó su rebote, y que se fuese de nuevo al aire. A causa de su desalineamiento con la pista, la aeronave fue desviándose hacia la izquierda, de forma que el siguiente contacto con el terreno lo hizo ya en la franja de pista. Este contacto también fue duro, lo que provocó un nuevo rebote de la aeronave, que se fue otra vez al aire. Durante este salto, la pata izquierda del tren principal de la aeronave impactó contra el extremo del plano de otra aeronave que estaba estacionada en la plataforma. Seguidamente la otra pata impactó contra la parte trasera de un vehículo que se encontraba también en la plataforma, y finalmente la aeronave impactó contra la valla de cerramiento del aeródromo, donde quedó detenida.
