RESUMEN DE DATOS

Fecha y hora	Sábado, 31 de mayo de 2003; 15:30 horas
Lugar	Aeródromo de «La Mancha»–Quero (Toledo)

Matrículas	EC-BEY
Tipos y modelos	SCHEIBE BERGFALKE III

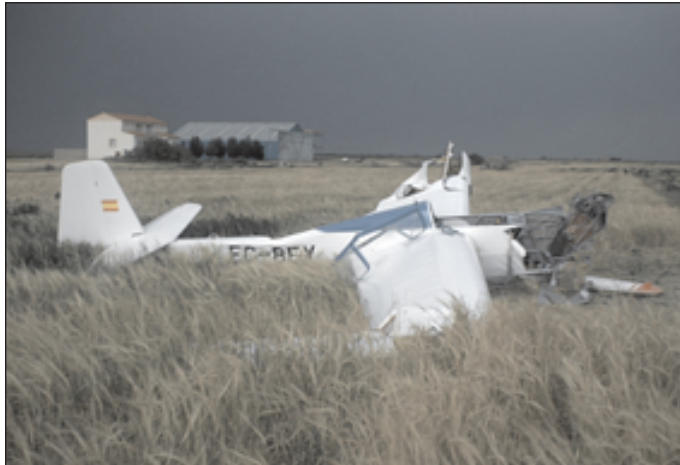
Antes de completar los 180° de viraje, el piloto fue consciente de que la posición en la que se encontraba, que no se correspondía con la que él había estimado, no le permitía aterrizar con rumbo 28.

A partir de este momento el escenario cambia radicalmente. La situación en la que se encuentra la aeronave es mucho más apurada, la pista ha quedado detrás y su altura se ha reducido. El piloto debe tomar una decisión rápidamente, y opta por continuar el viraje, a pesar de que está muy próximo al suelo. Posiblemente el deseo del piloto de minimizar los daños en la aeronave, lo hizo perseverar en su decisión de alcanzar la pista, en lugar de hacer un aterrizaje de emergencia en los terrenos aledaños.
