RESUMEN DE DATOS

Fecha y hora	Jueves, 3 de julio de 2003; 18:45 horas
Lugar	Aeropuerto de Zaragoza

Matrícula	EC-DKC
Tipo y modelo	PIPER PA-28-181

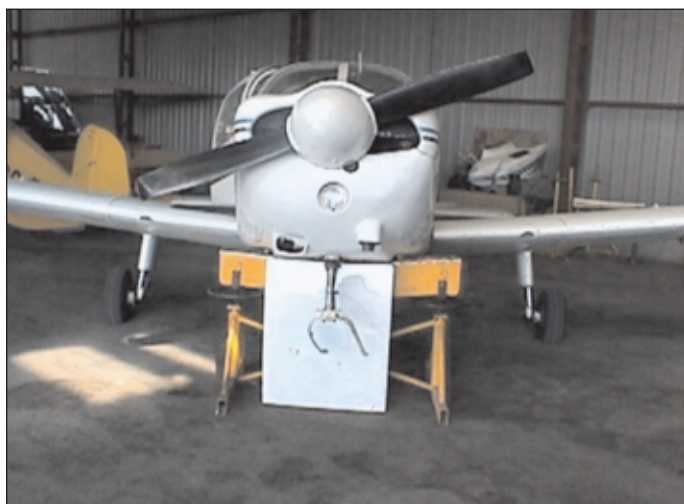
La aeronave despegó por la pista 30R del aeropuerto de Zaragoza, con la intención de realizar una serie de tomas y despegues en dicha pista. Durante el ascenso inicial el piloto notó que el viento empujaba el avión hacia su izquierda. Una vez que alcanzó el tramo de viento en cola, el piloto estabilizó la aeronave a 2.000 pies, observando poco tiempo después que la aeronave se movía ligeramente y comenzaba a ascender, por lo que tuvo que reducir potencia a fin de mantener 2.000 pies de altitud.

Realizó las comprobaciones previas al aterrizaje y contactó con el controlador, que le autorizó para una toma y despegue en la pista 30R con viento indicado de 300° de dirección y 10 nudos de intensidad. Decidió llevar a cabo la aproximación con un «punto» de «flap» (25°) y una velocidad de 80 nudos, que es ligeramente superior a la recomendada (75 nudos), y realizar la toma tal y como iba configurada la aeronave.
