**RESUMEN DE DATOS**

Fecha y hora	<b>Domingo, 10 de agosto de 2003; 12:20 horas<sup>1</sup></b>
Lugar	<b>Aeródromo de La Cerdanya (Girona)</b>

Matrícula y núm. serie	<b>EC-DAE</b>
Tipo y modelo	<b>CESSNA 172 J</b>
Explotador	<b>Privado</b>

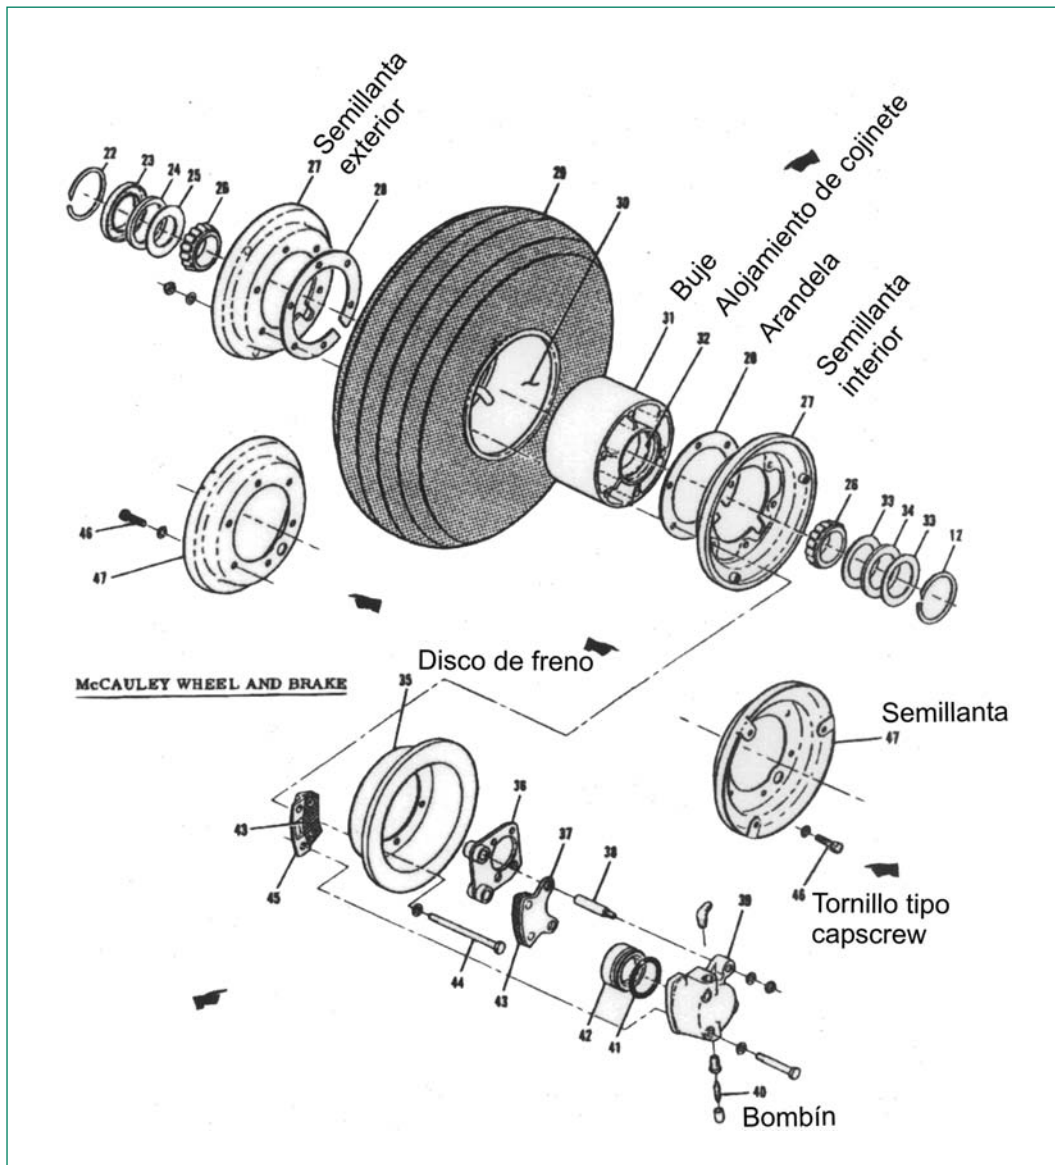
Figura 1. Montaje de rueda y freno

En la carrera de aterrizaje y después de quitar flaps, la rueda derecha se bloqueó y la aeronave inició un giro a la derecha hasta que abandonó la zona asfaltada y rodó por la tierra para finalmente impactar contra un talud.

Al salirse habían rascado el soporte del bombín y deteriorado el anclaje del mismo, produciendo el bloqueo del conjunto.
