RESUMEN DE DATOS

Fecha y hora	Miércoles, 12 de mayo de 2004; 19:30 horas
Lugar	Aeropuerto de Cuatro Vientos (Madrid)

Matrícula	EC-CTO
Tipo y modelo	ROCKWELL COMMANDER 680-F
Explotador	ARE Aviación

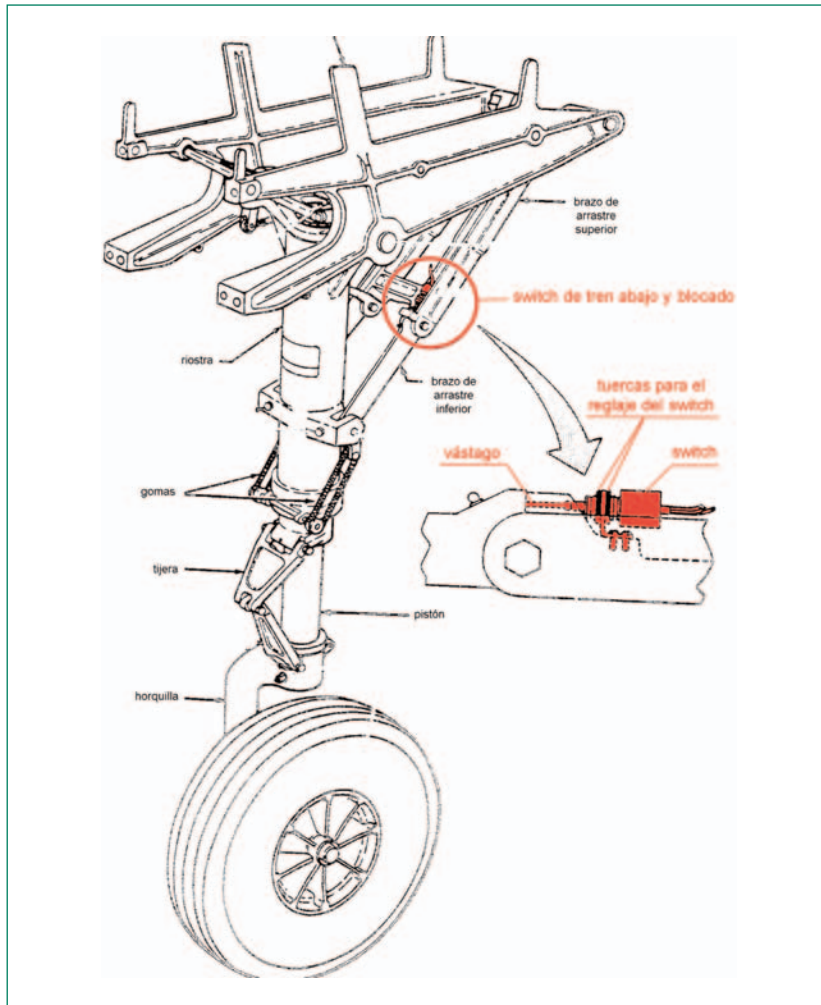
Figura 6. Mando de tren e indicadores luminosos en cabina

- Cada luz verde tiene asociado un switch de abajo y bloqueado (véase Figura 6) situado en la zona de unión entre el brazo de arrastre superior e inferior del tren.

- Según información facilitado por un centro de mantenimiento Aerocommander autorizado no existe mantenimiento específico sobre el vástago P/N ED12439. En el manual de mantenimiento de la aeronave no se especifica cual es la posición correcta del vástago. Sólo aparece una figura donde se muestra en detalle el conjunto switch-vástago como el que se aprecia en la Figura 6.

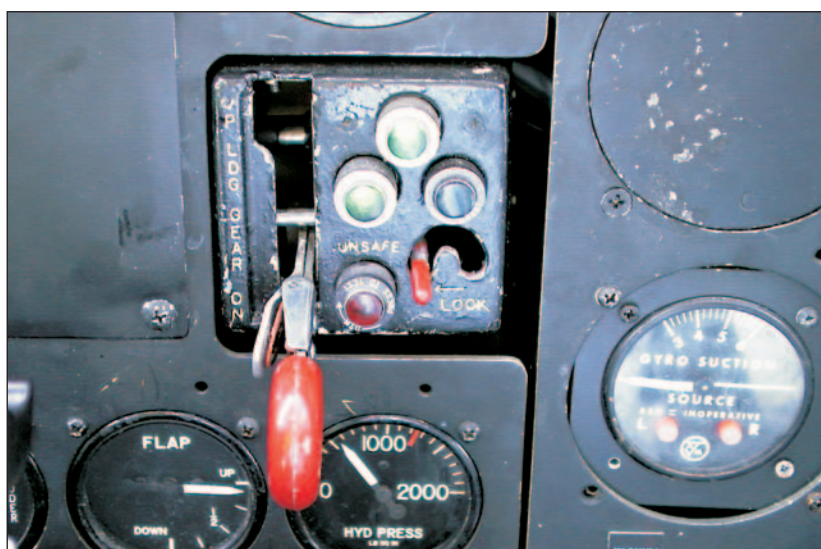
Figura 7. Mando de tren e indicadores luminosos en cabina

— En cabina existen cuatro indicadores luminosos que dan información del estado del tren de aterrizaje: tres luces verdes y una roja (véase Figura 7).

El piloto en su declaración informó que la indicación en cabina era de tren abajo y bloqueado.
