Informe técnico A-068/2004

Impacto contra el agua
en el río Guadalquivir,
a la altura de San Juan de
Aznalfarache (Sevilla), de la
aeronave Agusta Bell AB-412,
matrícula EC-GBE, el día 14
de noviembre de 2004

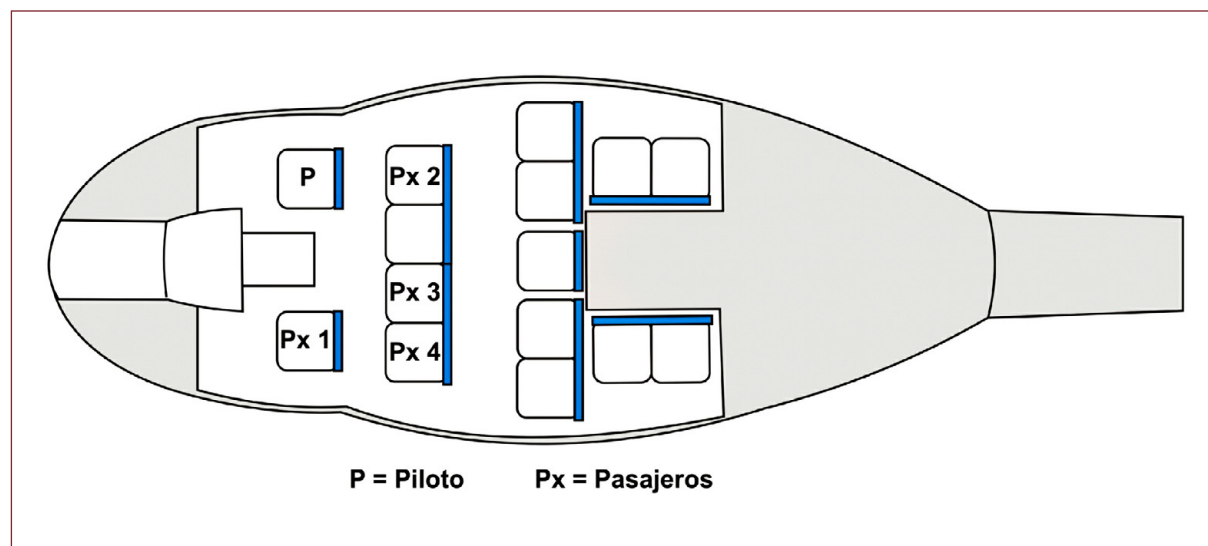
Figura 1. Disposición de los ocupantes en el interior de cabina

El pasaje a bordo del helicóptero en el momento del suceso estaba constituido por cuatro varones mayores de edad del entorno de amistades del piloto. El pasajero Px 1 (véase figura 1 adjunta) se encontraba sentado en el asiento del copiloto. Y el pasajero Px 4 quedó sumergido en el agua siendo sacado a la superficie por buzos de la Guardia Civil.

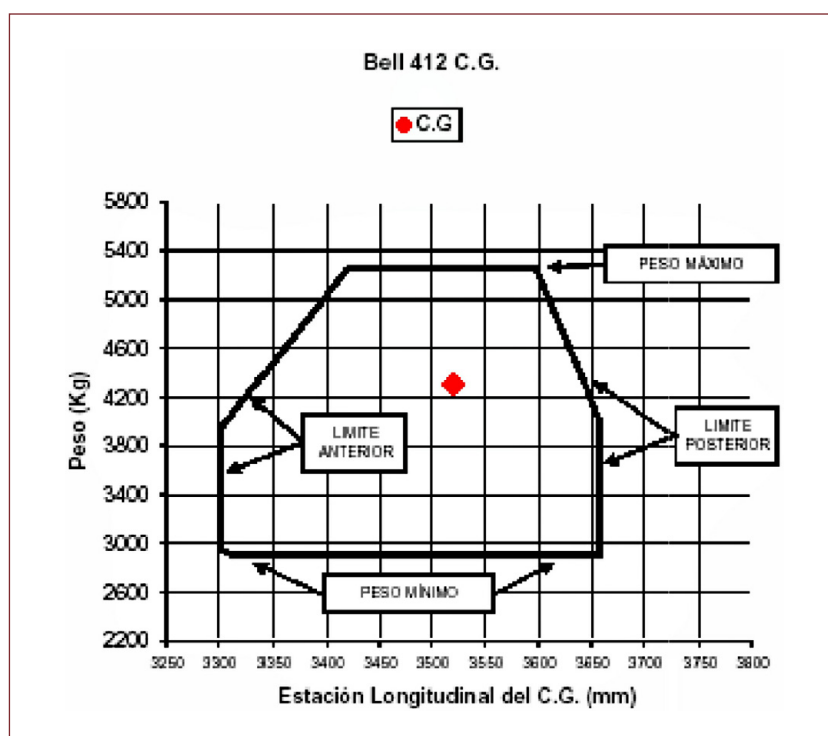
Figura 2. Centro de gravedad longitudinal

El peso básico se calculó partiendo del peso en vacío, sumándole el aceite de los motores, la configuración de asientos de dicho momento y los escalones laterales para acceder a la cabina de pasaje.

De acuerdo con el gráfico anterior (véase figura 2), el peso y el centro de gravedad longitudinal de la aeronave en el momento del suceso se encontraban dentro de límites.

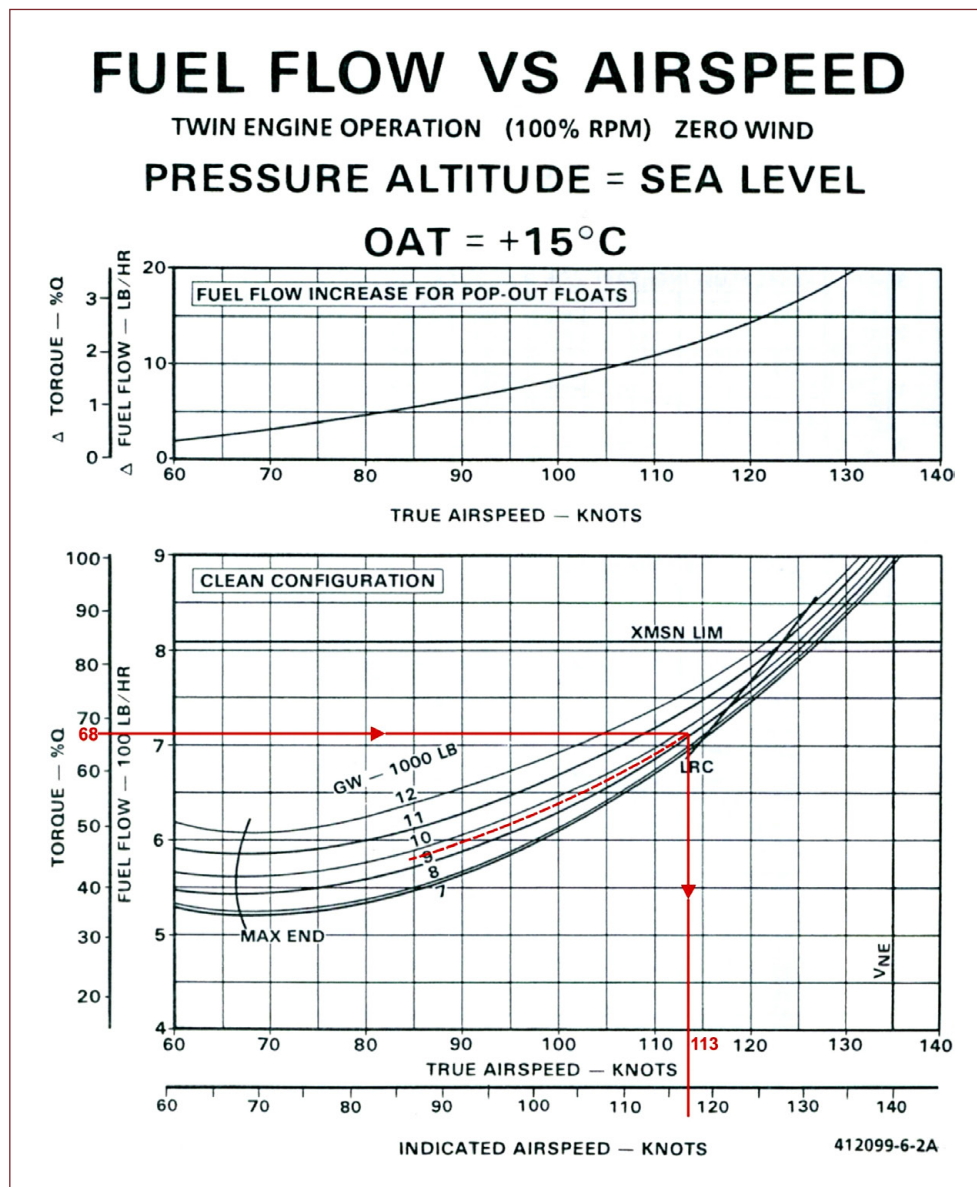
Figura 5. Carta del consumo de combustible en función de la velocidad

Dichos datos fueron introducidos en la gráfica (véase figura 5), obteniéndose un valor de 113 kt de velocidad.

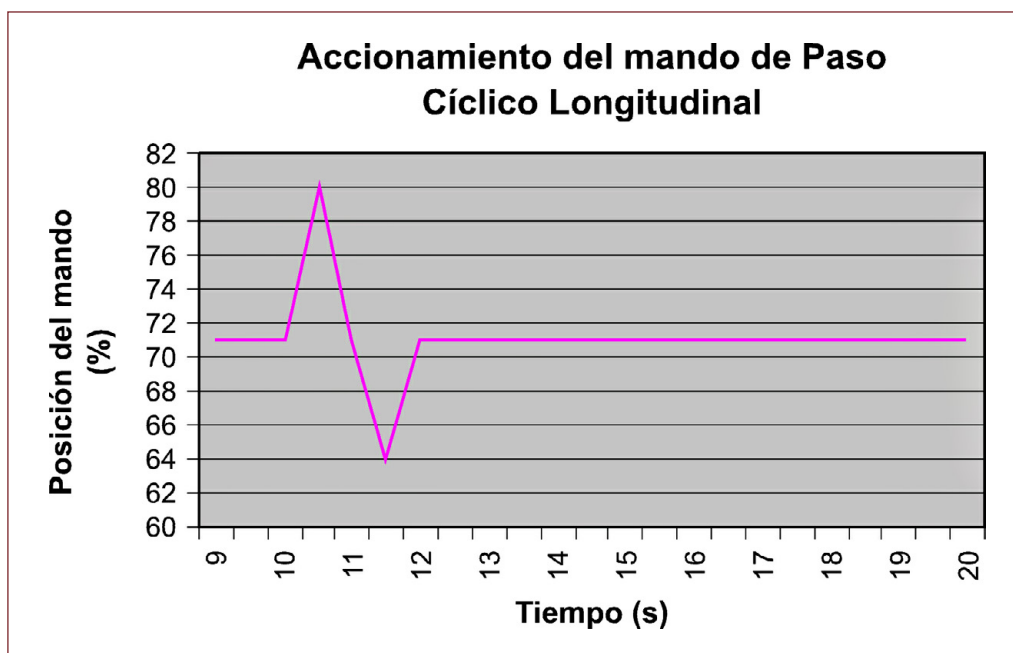
El resultado se concretó en que un movimiento de la palanca del paso cíclico hacia delante y hacia atrás de 9% en un segundo, seguido de un movimiento atrás y adelante del 7% en el segundo subsiguiente, volviendo la palanca a su posición original, era capaz de hacer descender el helicóptero, de acuerdo con el perfil descrito, 100 ft en 10 segundos.

Al propio tiempo se vio que el ángulo de cabeceo, desde una actitud inicialmente casi horizontal del helicóptero, disminuía a -5° de morro abajo² en los dos primeros segundos del descenso, y que después se recuperaba lentamente hasta -2° en los 8 segundos siguientes. La velocidad de descenso alcanzaba los -4 m/s y se hacía de -3 m/s en el instante de alcanzar el suelo (véase Apéndice A).
