INFORME TÉCNICO A-031/2005

Fecha y hora	Domingo, 10 de julio de 2005; 13:50 h local
Lugar	Aeródromo de Monflorite (Huesca)

Matrícula	EC-EHK
Tipo y modelo	CESSNA TU-206-G
Explotador

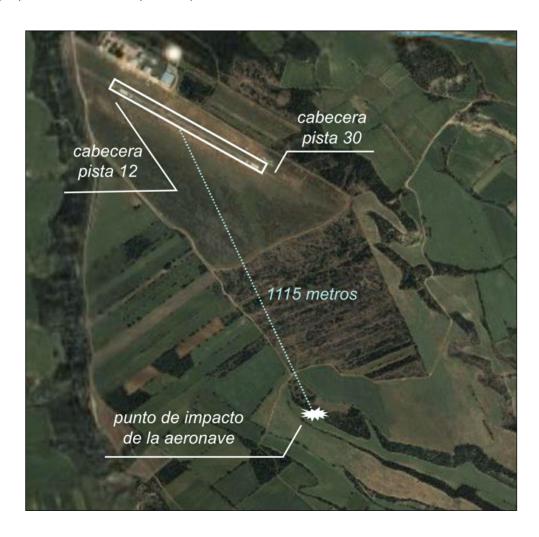
Para la realización del salto en formación, se requiere que la persona que lleva la cámara salga en primer lugar y espere, unos momentos, fuera de la aeronave a que el resto del grupo se sitúe en la puerta para saltar.

En el vuelo del accidente, el paracaidista que iba a grabar el salto se estaba colocando en su posición cuando, de repente, salió despedido hacia la parte trasera de la aeronave.
