RESUMEN DE DATOS

Fecha y hora	Domingo, 31 de julio de 2005; 12:02 h local
Lugar	Aeropuerto de Sabadell (Barcelona)

Matrícula	EC-JHQ
Tipo y modelo	PIPER PA-34-200
Explotador	Privado

INFORME

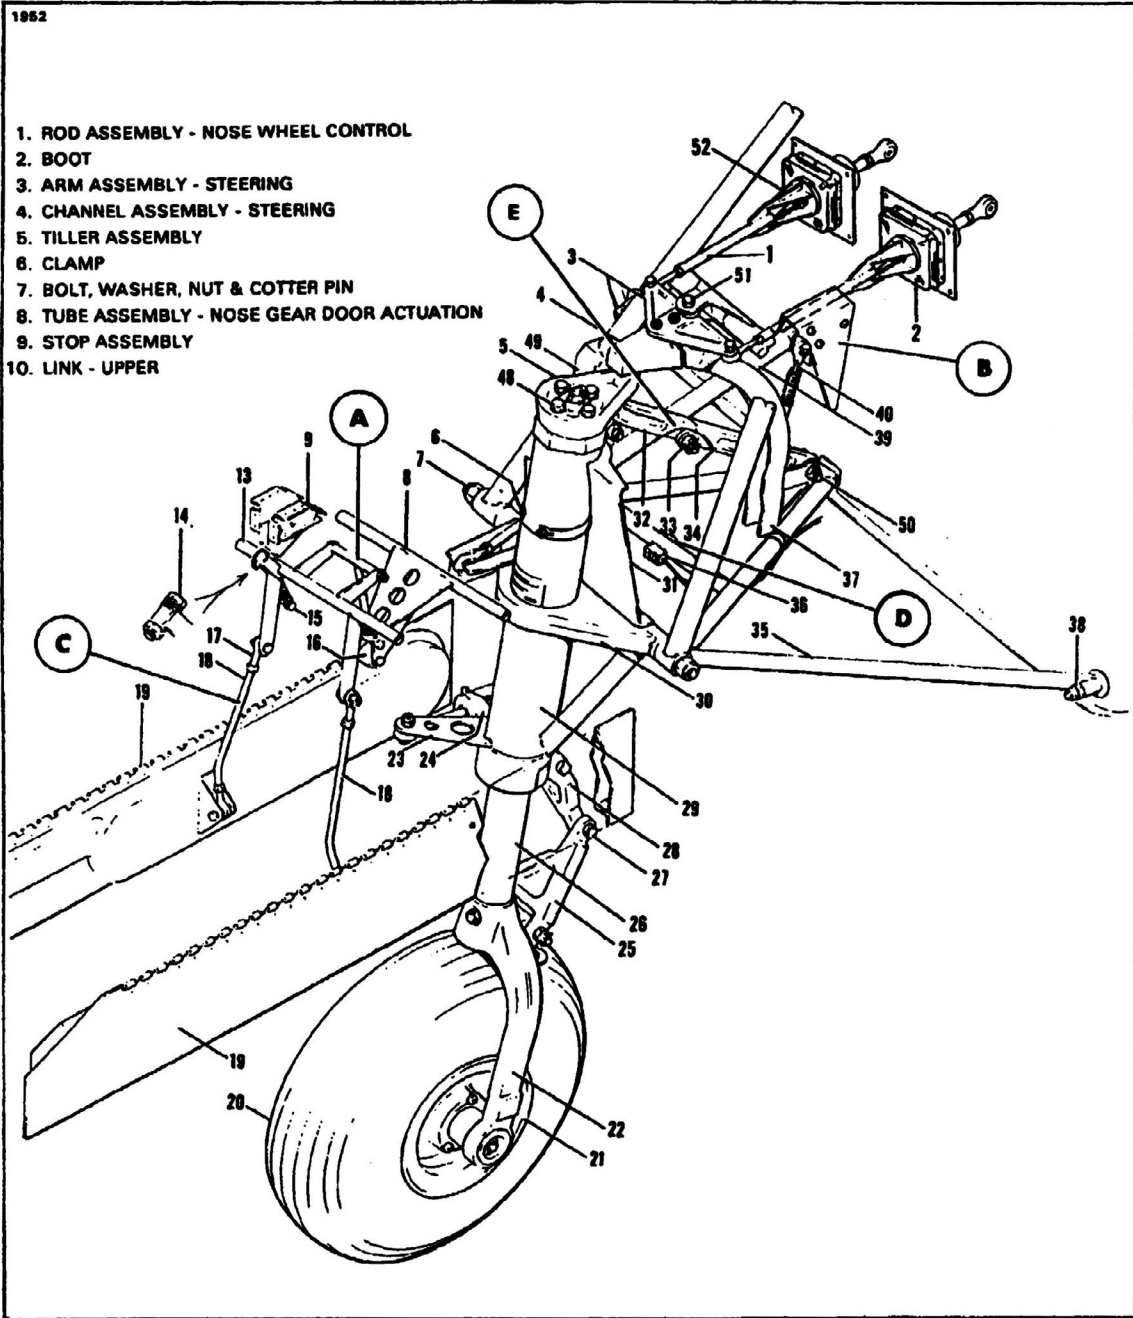
Figure 7-2. Nose Gear Installation

A la parte superior de la pata va unido uno de los extremos del sobrecentro (E), estando su otro extremo fijado a la estructura de la aeronave. El elemento rotulado con el número 40 es un tensor, que conecta el sobrecentro con el actuador.

Por tanto, la retracción de la pata de morro de la aeronave fue originada por la deficiente sujeción del sobrecentro por parte del tensor «down lock link», que a su vez fue causado por la deformación del tornillo de unión de este elemento al «retraction link». Finalmente, la deformación del tornillo probablemente fue causada por la realización de una o varias tomas duras.
